# **西安市住宅工程 质量通病和多发问题治理图册**

（征求意见稿）

（2025版）

西安市住房和城乡建设局  
2025年8月

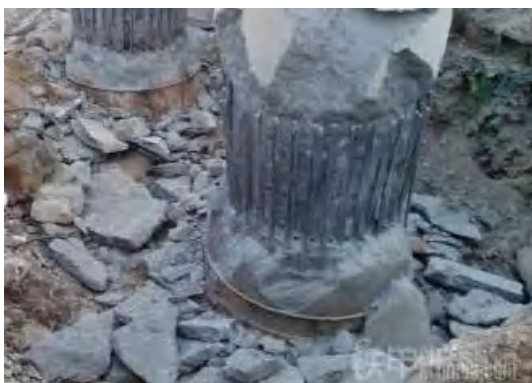
桩头剔凿破损

- ▶采取“直接凿除法”工艺，未对桩头进行预先切割处理，导致桩头混凝土破碎不均匀，出现裂缝等。
- ▶凿除时混凝土强度不足，导致桩头破损。
- ▶未有效控制凿除力度，使用的机具动力过强，导致混凝土破碎。
- ▶桩头剔凿顺序不合理，直接从桩头顶垂直向下凿除，冲击力沿桩身轴向直接传递至核心区混凝土，产生斜向裂缝或崩裂。

- ▶采用“预先切割法+机械凿除”桩头处理、“环切法”整体桩头处理等工艺。
- ▶凿除前复核混凝土强度，确保达到设计强度的80%以上。
- ▶根据混凝土强度，选择合适机具型号，避免动力过剩。剥离上部钢筋保护层，将钢筋剥离砼，同时将钢筋向外侧微弯，便于后续施工。
- ▶遵循剔凿顺序，先沿桩周水平方向环向剔除浮浆，形成凹槽，再逐步向桩心剥离，避免垂直冲击。

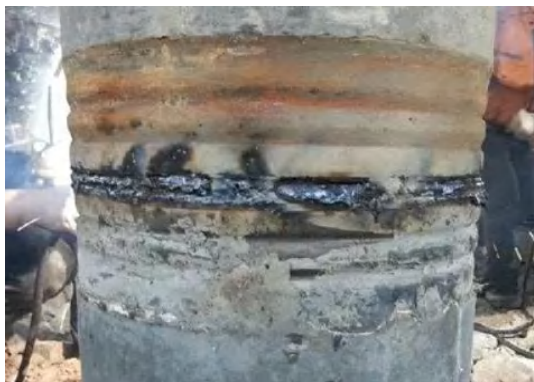
管桩接头焊缝不饱满、夹渣

- ▶焊接前端板表面不平整。
- ▶焊接材料保存不当，焊条受潮。
- ▶焊接过程中出现气孔、夹渣、未熔合等缺陷；焊接电流过小、焊条角度偏差或冷却时间不足导致热影响区脆化；焊缝未满焊、焊透。
- ▶焊接完成后，自然冷却时间不足，沉桩时焊缝遇水出现脆裂。

- ▶桩对接前，上下节桩接头端板表面应清洁干净，坡口处无油污、锈蚀。
- ▶受潮的焊条使用前应在 $100^{\circ}\text{C} \sim 150^{\circ}\text{C}$ 范围内烘焙 $1\text{h} \sim 2\text{h}$ 。
- ▶预应力桩焊接宜沿桩四周对称进行，坡口、厚度应符合设计要求，每层接头应错开，应在坡口内多层满焊，并应采取减少焊接变形的措施；合理匹配焊接参数，保证熔池有充分时间凝固与应力释放，冬期焊接宜采取保温缓冷措施；焊接接头应按设计要求进行焊缝探伤检验。
- ▶桩接头焊好后应进行外观检查，合格后必须经自然冷却，自然冷却时间锤击桩为 $8\text{min}$ 、静压桩为 $6\text{min}$ ，严禁浇水冷却或不冷却就开始沉桩。

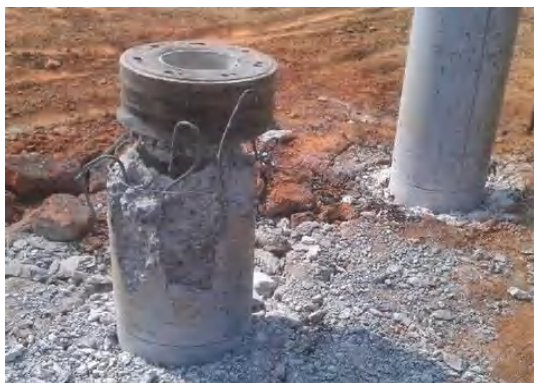
桩头碎裂

- ▶管桩强度未达设计要求，削弱桩身结构完整性。
- ▶两节桩截面中心不在同一直线上，导致接桩处应力集中，静压施工时易断裂。
- ▶焊接工艺不合格、冷却时间不足或机械连接部位处理不当致接头处成为薄弱环节。
- ▶地下障碍物（如大块石头、混凝土块）导致突然应力变化；锤击能量过大，导致桩头承受瞬时过载。

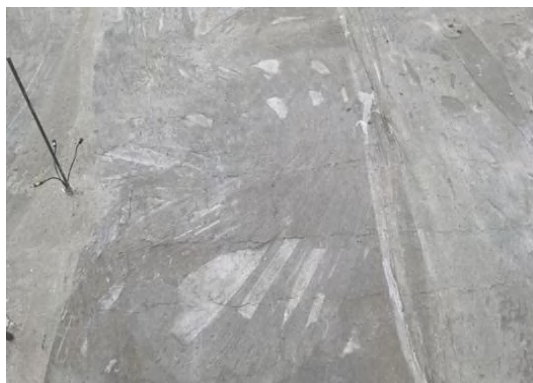
大体积混凝土冷缝、裂缝

- ▶混凝土运输、泵送不连续，分层厚度大，浇筑间歇时间大于混凝土初凝时间。
- ▶上下浇筑层间隔时间过长导致的泌水层问题致水泥浆过厚，进而影响混凝土的强度和质量。
- ▶浇筑时释放大量水化热，内外温差大产生温度裂缝；养护不当，大体积混凝土硬化过程中产生收缩裂缝。

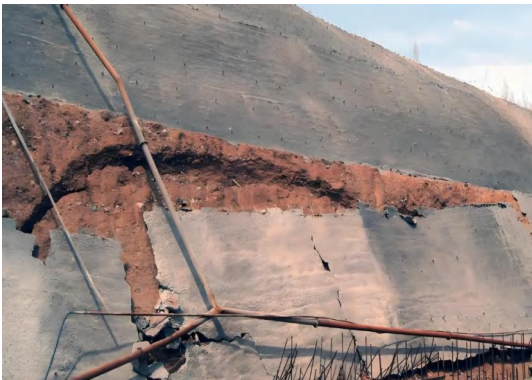
土钉面层开裂脱落

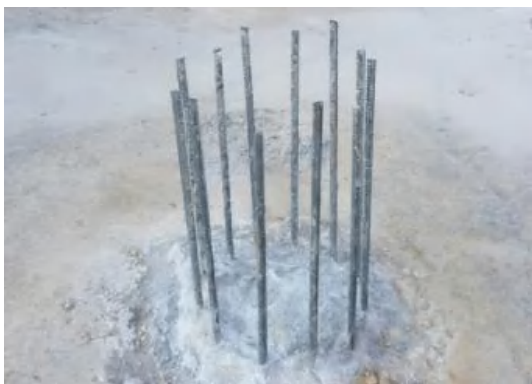
桩头不平整，钢筋根部未安装止水条

- ▶挖土机械碰撞桩身、截桩时采取“直接凿除法”工艺，造成桩头裂缝。
- ▶声测管、钻芯孔未回灌封堵，形成渗水通道。
- ▶渗透结晶防水层厚度及宽度不足。
- ▶桩头钢筋根部未安装膨胀止水条，或止水条与基面密贴不严。
- ▶底板防水与桩头接茬处未密封。

- ▶土方开挖前做好防碰撞交底，开挖时专人指挥；破桩头采用“预先切割法+机械凿除”桩头处理、“环切法”整体桩头处理等工艺。
- ▶桩基检测合格后，按要求及时对声测管、取芯孔进行封堵。
- ▶桩头截至设计标高后，桩顶和侧面满涂渗透结晶防水材料，桩头四周渗透结晶防水材料与大面防水层搭接宽度 $\geq 300\text{mm}$ 。
- ▶桩头的受力钢筋根部应采用遇水膨胀止水条或止水胶，并采取保护措施。
- ▶结构底板防水层与桩头侧壁接缝处应采用密封材料嵌填密实、连续、饱满、牢固。

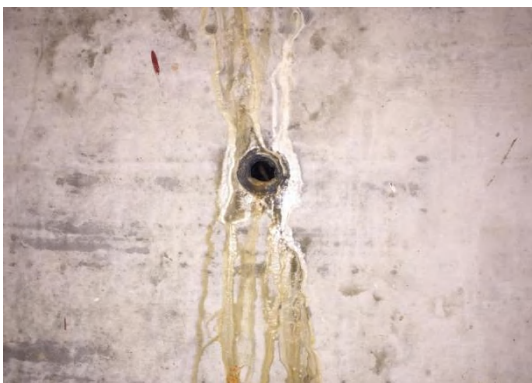
外墙螺杆眼渗漏

- ▶未预埋刚性防水套管、变形缝处止水钢板或止水橡胶带破损，地下水通过管道、变形缝与混凝土间隙渗透渗入。
- ▶外墙模板固定未使用止水螺杆，未能阻断混凝土浇筑时可能形成的渗水通道。
- ▶外墙混凝土振捣不密实、养护不到位形成收缩裂缝。
- ▶防水层基层处理不到位、搭接不严；肥槽回填时，造成外墙防水层破损；回填土不密实，导致回填土下沉拉裂防水层。

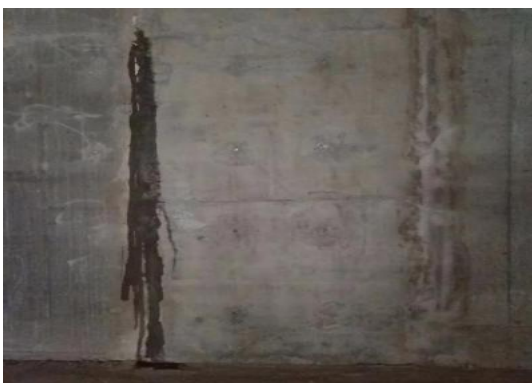
地下室后浇带渗漏

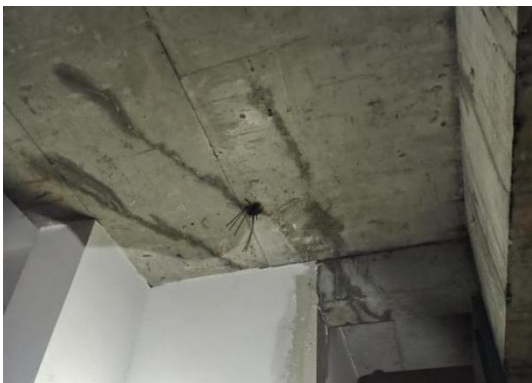
地下室顶板渗漏

- ▶混凝土振捣不密实，养护不到位形成收缩裂缝。
- ▶拆模时间过早、或混凝土未达到一定强度过早增加荷载、震动造成结构开裂渗漏。
- ▶地下室顶板上方堆放材料及设备超过设计允许值，且未采取加固措施；覆土回填时，重车碾压、局部堆土过高或景观设计超载，造成顶板开裂渗漏。

- ▶防水混凝土运输及浇筑过程严禁加水，应连续浇筑、振捣密实，进行二次抹压，养护时间 $\geq 14$ 天，以减少收缩裂缝。
- ▶混凝土同条件养护试块达到规范规定的强度值后方可拆除顶模支撑系统。
- ▶合理规划地下室顶板上方的平面布置，当地下室顶板作为材料堆场、施工运输通道、施工电梯基础等时，应根据设计允许荷载编制地下室顶板加固专项施工方案；覆土回填时，应对覆土及车辆进行荷载计算，规划行车路线；景观设计完成后应提交设计单位复核确认。

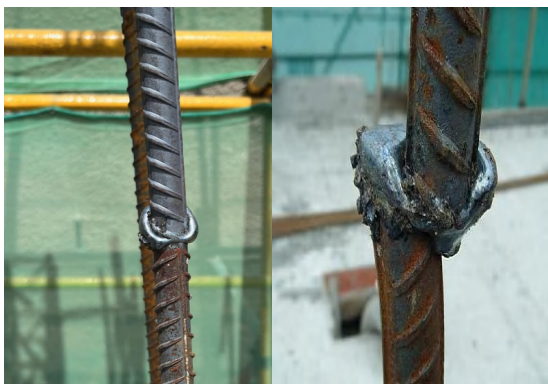
焊包不均、偏心、弯折

- ▶电渣焊工艺仅适用于直径为14mm、16mm、18mm钢筋。
- ▶进行工艺检验，通过检验确认所选用的焊接方法、工艺参数（如电流、电压、焊接时间、预热温度等）是否要求。
- ▶焊接前，确保钢筋端面平整、无锈蚀，焊剂干燥；焊接时正确安装夹具，均匀填装焊剂，确保焊剂埋入深度足够、焊剂盒底部缝隙封堵；扶持上部钢筋，避免焊接过程扰动，焊后停歇30秒再卸夹具。
- ▶电渣压力焊接头外观质量应符合下列规定：四周焊包凸出钢筋表面的高度不得小于4mm；钢筋与电极接触处、应无烧伤缺陷；接头处的弯折角度不得大于 $2^{\circ}$ ；接头处的轴线偏移不得大于1mm。

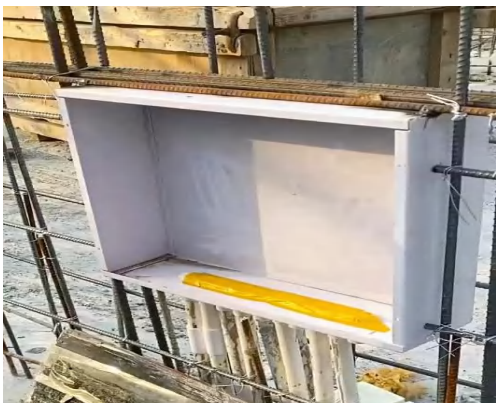
洞口加筋不到位、遗漏或尺寸规格  
错误

- ▶施工人员漏放钢筋或放置数量不足，起不到加强效果。
- ▶加筋与主体钢筋未有效连接，混凝土浇筑后移位或松动。
- ▶加强筋未紧贴洞口边缘，或钢筋规格、间距不符合、锚固长度不足，导致应力集中。

- ▶开展专项施工质量技术交底，明确加筋要求，避免钢筋漏放、错放。
- ▶浇筑混凝土前核查钢筋规格、间距及加强筋位置，确保符合设计要求。
- ▶加筋应固定牢靠，避免在混凝土浇筑过程中偏移或脱落。

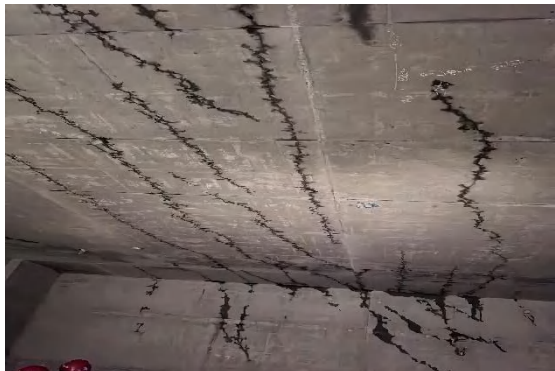
混凝土裂缝

- ▶上层钢筋被踩踏变形或保护层过厚，降低板面抗裂能力。
- ▶混凝土初凝前过早抹压，此时混凝土尚未形成足够强度，外力打乱内部结构，导致浆体上浮，形成脆弱表层，碳化收缩后产生龟裂纹。
- ▶终凝后未及时覆盖保湿养护，混凝土表面失水过快，易因塑性收缩产生龟裂。
- ▶拆模过早，混凝土还未达到足够强度时，梁板失去有效支撑造成开裂。

- ▶混凝土浇筑前，对板面钢筋、钢筋保护层等部位进行复核。
- ▶避免初凝前过早抹面，一般混凝土压实收光3-5遍即可，避免反复搓压。
- ▶初凝后立即覆膜保湿，养护时间至少7天（掺外加剂混凝土 $\geq 14$ 天），避免表面脱水开裂。
- ▶严禁过早拆模，跨度不大于8m的梁板，混凝土强度未达到设计标准的75%严禁拆模；跨度大于8m的梁板以及任意尺寸的悬挑构件，混凝土强度必须达到设计等级的100%时才能拆模。

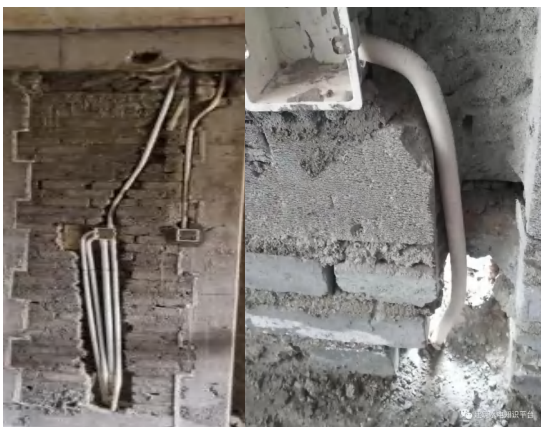
二次配管不规范破坏墙体

- ▶施工前，未对工人进行开槽路径及开槽尺寸的现场交底，没有事先在墙上弹好开槽定位线。作业人员不明标准底线随意开槽，导致槽体尺寸过大，造成不必要的开凿破坏。
- ▶没有使用开槽专用切割器具，违规使用电锤等破坏力极大的工具，无法控制施工精度。
- ▶开槽过深造成墙体被打穿，开槽过浅导致封堵层厚度不足，致使开裂。
- ▶二次线管未采取固定措施，后期穿线施工易造成封堵部位开裂。

- ▶采用合适的配管路线，避免横向开槽或过多的破坏墙体，在墙身放好开槽尺寸线后再进行开槽施工。
- ▶蒸压加气混凝土块（板）墙体建议采用专用开槽器；其它强度较高的墙体，施工前需对开槽位置进行切缝施工，避免使用电锤、电镐等震动过大的机械对墙体直接开槽施工。
- ▶线槽封堵前，应对埋设线管进行固定，保护层厚度不应小于15mm。
- ▶线槽封堵时，应采取钢丝网片，网片宽度可取400mm,并沿界面缝两侧各延伸200mm,或采取其他有效的防裂、盖缝措施。

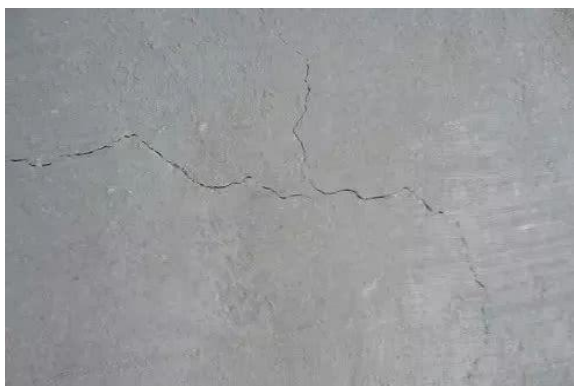
砂浆面层开裂、空鼓、脱落

- ▶基层表面尘埃及疏松物、隔离剂和油渍等影响抹灰粘结牢固的物质未彻底清理干净。
- ▶抹灰前基体表面浇水不透，抹灰后砂浆中的水分很快被基体吸收，使砂浆中的水泥未充分水化生成水泥石，影响砂浆粘结力。
- ▶基体表面光滑，抹灰前未做毛化处理，导致抹灰面层空鼓、脱落。
- ▶不同材料墙体(如混凝土与砌体)，由于吸水和收缩性不一致，接缝处表面的抹灰层容易开裂。
- ▶抹灰厚度过大、一次抹灰过厚，干缩率较大，易出现空鼓、裂缝、脱落。

- ▶抹灰前基层表面的尘土、污垢和油渍等应清理干净，并应洒水润湿或进行界面处理。
- ▶甩浆材料制备应选择强度较高的建筑胶水，胶水接合率应根据现场甩浆样板确定，保证粘结牢固(用手不易抠掉)，甩浆颗粒应均匀，毛刺2-5mm。
- ▶当抹灰总厚度大于或等于35mm时，应采取加强措施；不同材料基体交接处表面的抹灰，应采取防止开裂的加强措施，当采用加强网时，加强网与各基体的搭接宽度不应小于100mm。
- ▶抹灰工程应分层进行，每遍厚度宜为5-7mm，底层灰终凝且有了一定强度后方可抹二遍灰。

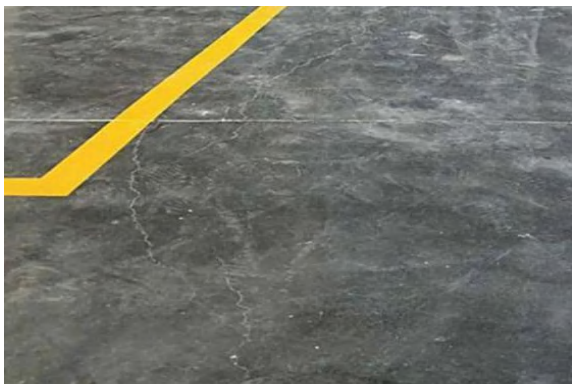
金刚砂地坪开裂

- ▶ 基层不平整、松动，导致地坪与基层粘结不牢，易开裂。
- ▶ 撒料过晚，混凝土已硬化，金刚砂无法与基层充分粘结，易空鼓开裂。
- ▶ 施工后未在规定时间内进行保湿养护，水分流失过快产生干缩裂缝。
- ▶ 分隔缝设置不合理，设置过大，混凝土热胀冷缩无释放空间，导致开裂。

- ▶ 施工前做好基层验收，不得有下沉、开裂、浮浆等问题。
- ▶ 监测混凝土初凝时间，于表面微凝、无泌水时方可撒布金刚砂。
- ▶ 机械磨光后5h-6h，在耐磨地坪表面涂敷养护剂进行养护，也可采用薄膜养护，确保表面持续湿润。
- ▶ 为避免金刚砂地面开裂应按规范要求合理设置伸缩缝，建议伸缩间距不大于6米，伸缩缝深度不小于5mm；或采用隔仓浇筑代替伸缩缝，成型效果更为美观且能有效避免温缩造成裂缝。

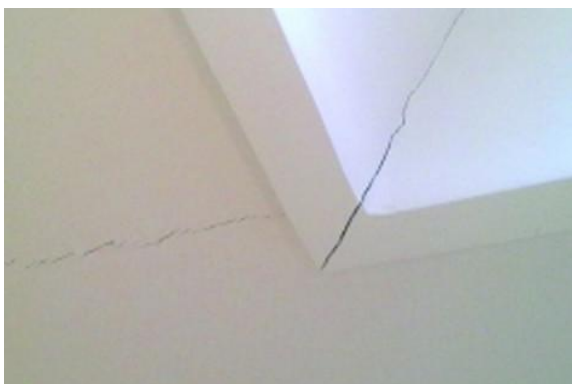
吊顶转角开裂

- ▶转角处未设置加固件；拼接缝位置预留于转角位置，转角、接缝处应力集中未被有效分散，转角裂缝通常从拼缝处开始，沿45°方向扩展，形成“八字裂”或“贯通裂”。
- ▶吊顶拼缝位置未粘贴玻纤网，腻子层直接暴露在应力作用下，易因热胀冷缩或振动产生微裂缝。

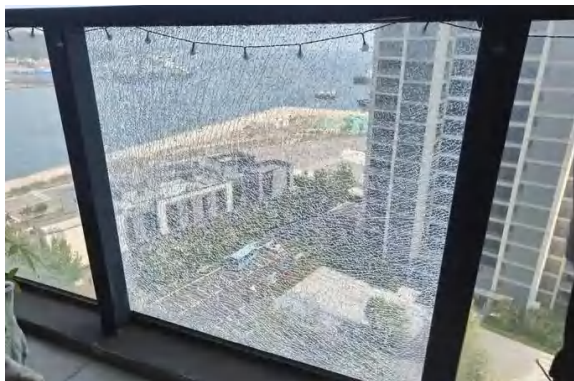
玻璃栏杆玻璃爆裂

- ▶玻璃栏杆现场施工摆放方法不正确，造成玻璃栏杆损坏。
- ▶玻璃安装时与框架间隙过小，温度变化或外力作用下产生应力集中，发生爆裂。
- ▶玻璃材质及厚度未按设计要求进行选择。

- ▶玻璃栏杆在施工中玻璃不宜直接落地，玻璃底部应采用不锈钢 U 形槽固定，槽内放置柔性胶垫防止硬连接。
- ▶玻璃与框架间预留8-10mm缝隙，采用硅酮结构胶填充。
- ▶深化设计不得降低原图纸设计标准，严格按照原设计玻璃材质及厚度进行材料选择，进场时加强联合验收及原材复试。7 层及 7 层以上建筑物外开窗、面积大于  $1.5\text{m}^2$  的窗玻璃或玻璃底边离装修面小于 500mm 的落地窗必须具有强制性3C认证标志；

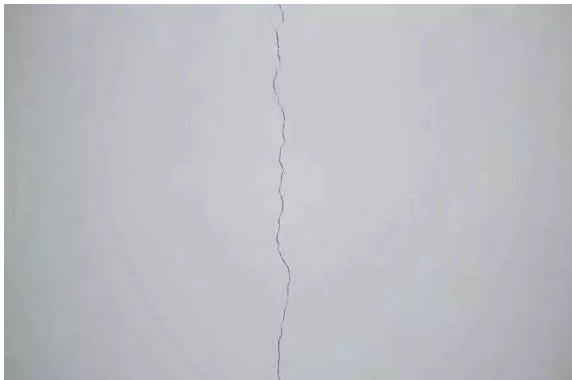
表面开裂

- ▶ 龙骨安装不平整：竖向/横向龙骨垂直度、平整度偏差超过 3mm，导致石膏板拼接时受力不均，接缝处应力集中；
- ▶ 石膏板边缘不规整：切割时未用专用工具，边缘破损或毛糙，导致嵌缝膏无法紧密结合；
- ▶ 竖向龙骨间距过大；
- ▶ 上下石膏板在同一竖龙骨进行接缝，未错开布置，与墙基接缝处未采取抗裂措施；

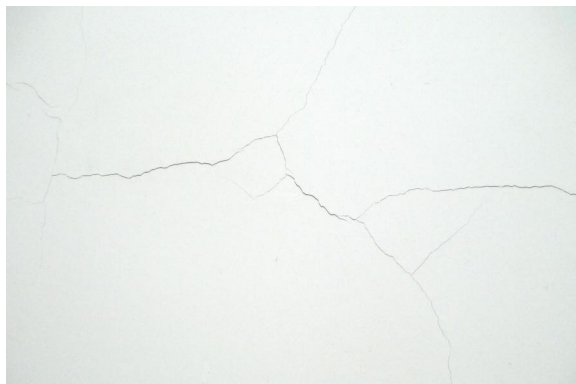
表面开裂

- ▶ 基层未彻底清理、未涂刷界面剂，涂料与基层附着力差，易收缩开裂。
- ▶ 基层腻子未分遍涂刷，未等前一层完全干燥即进行下一道工序，涂层内部应力不均，易开裂或脱落。
- ▶ 基层腻子强度不足掉粉造成墙面涂料开裂、起皮。

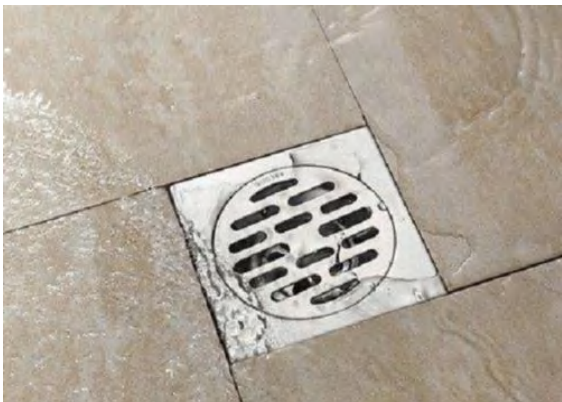
地漏排水不畅

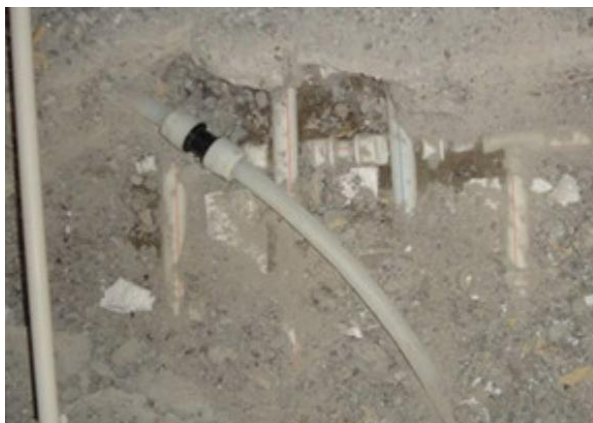
地辅热管道漏水

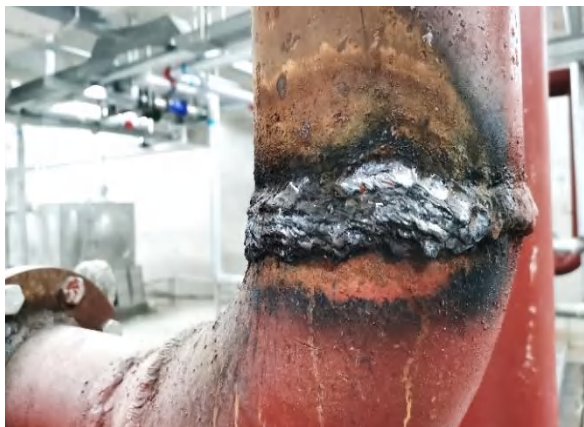
焊接差易渗漏

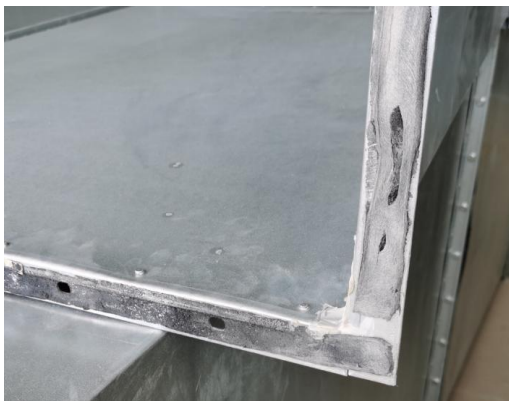
风管密封不严漏风严重

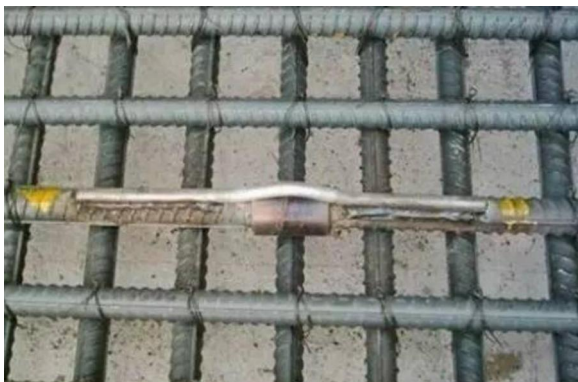
接地装置缺陷

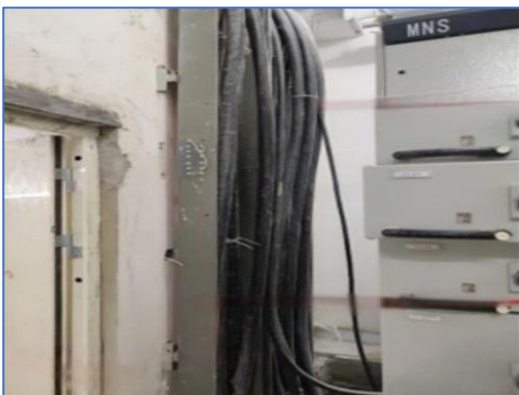
桥架内敷线存在缺陷

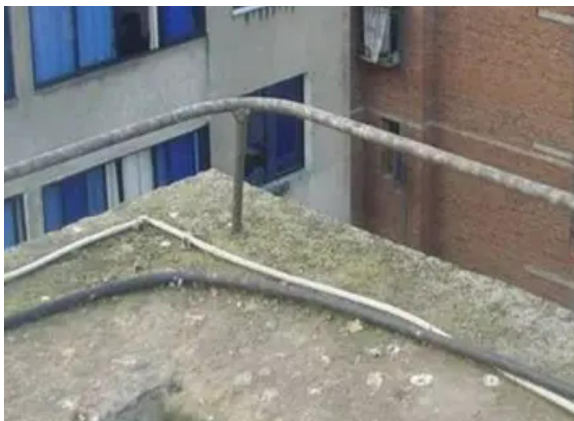
屋面接地安装缺陷

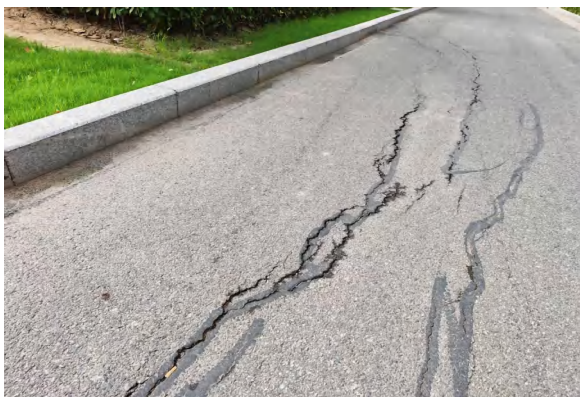
沥青路面裂缝

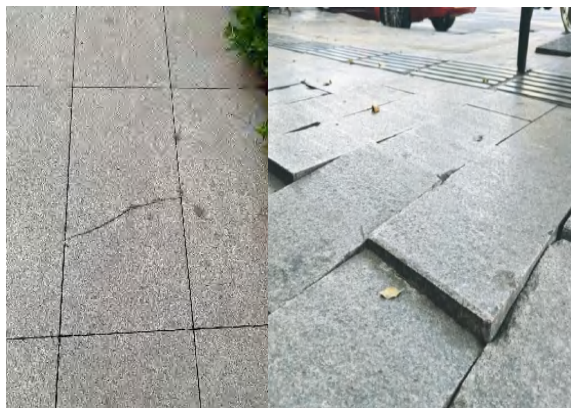
石材铺贴空鼓、断裂

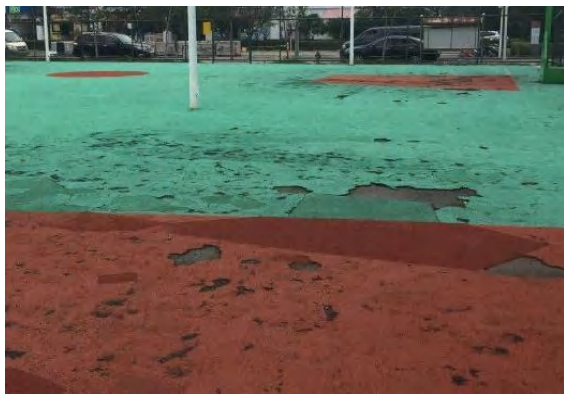
EPDM橡胶颗粒地面脱皮、开裂、鼓包

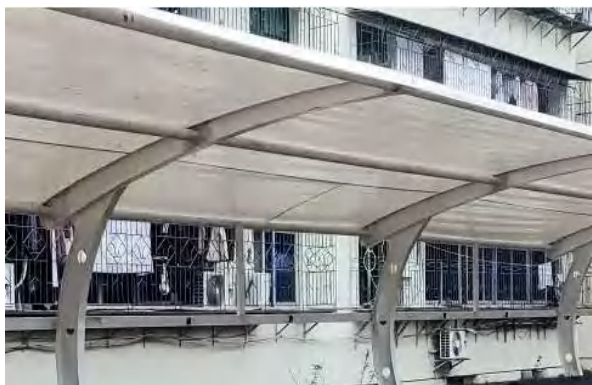
膜结构车棚膜面松弛、撕裂

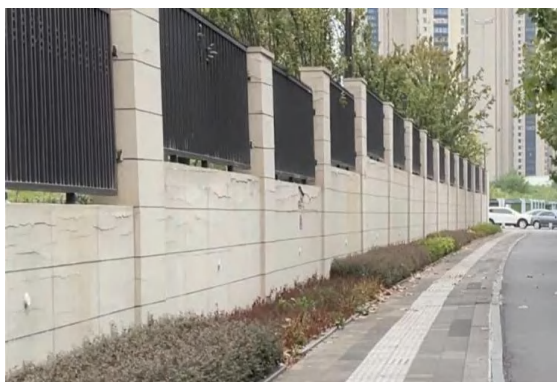
围墙下沉、裂缝

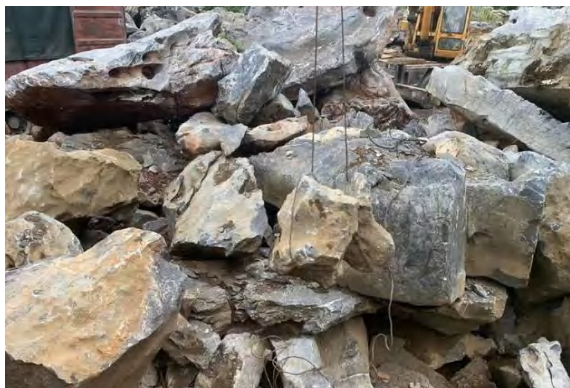
石制假山山体沉降、裂缝

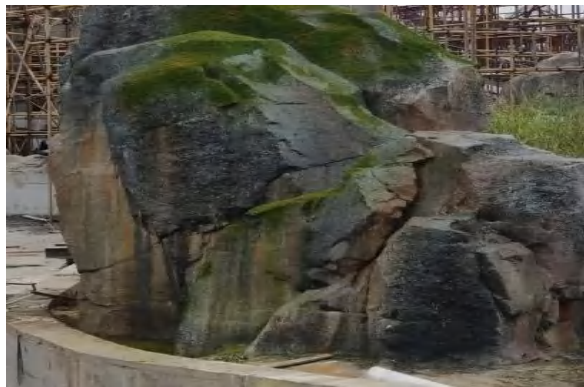
塑石假山山体面层裂缝、脱落

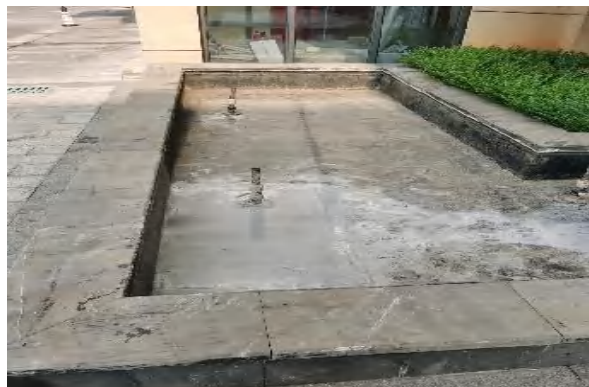
水景渗漏
