# **西安市住宅工程 质量通病和多发问题治理图册**

（征求意见稿）

（2025版）

西安市住房和城乡建设局  
2025年8月

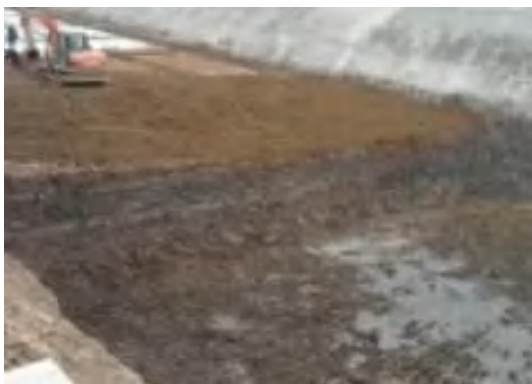
地基受水浸泡

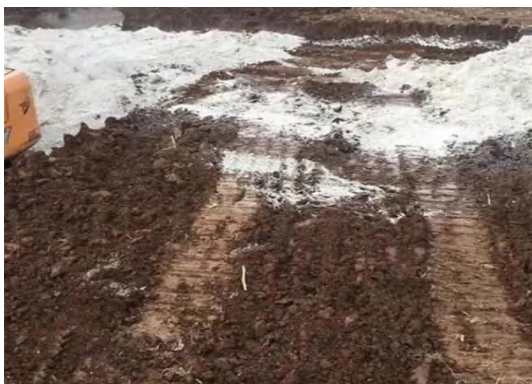
灰土未拌合均匀

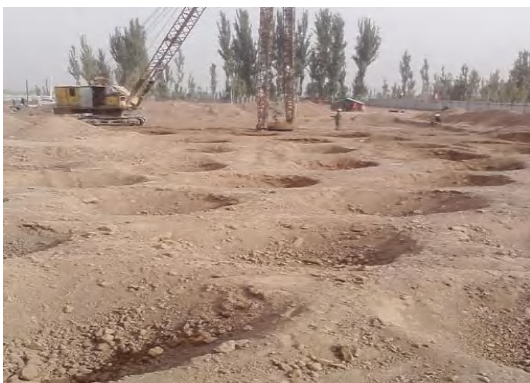
地基强夯效果差

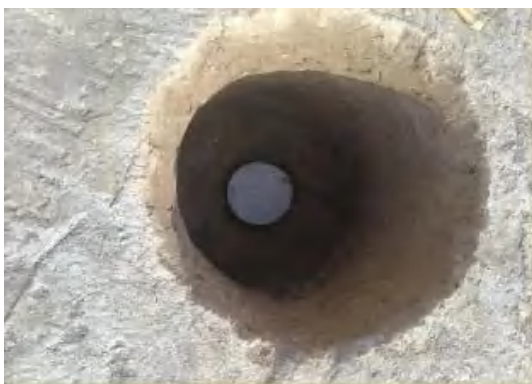
断桩

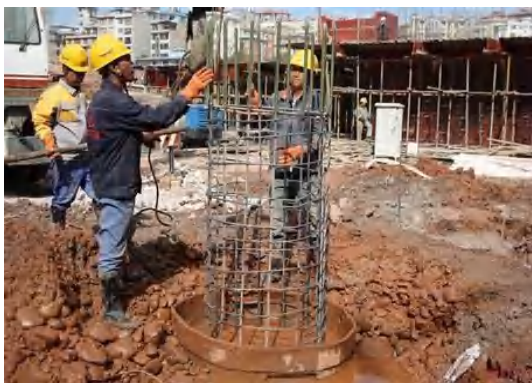
钢筋笼上浮

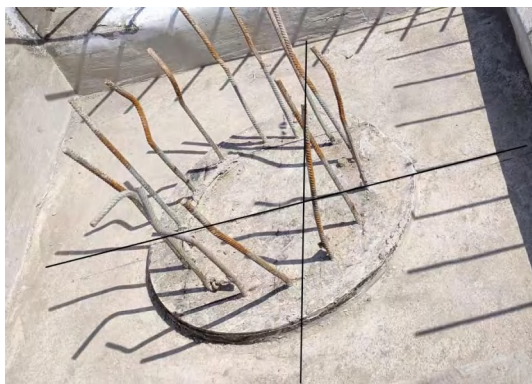
桩位偏差

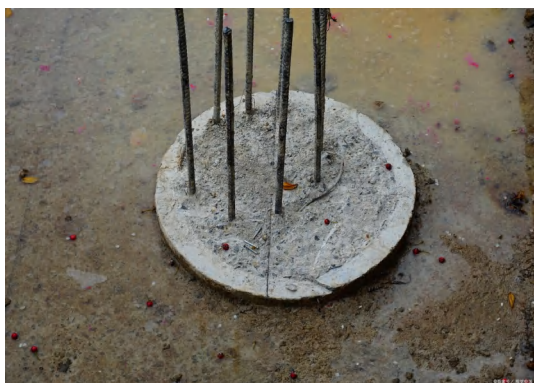
钢筋笼偏位

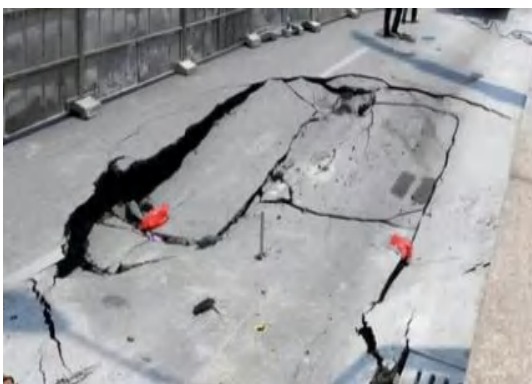
基坑周边地面沉降

- ▶降水井结构不合理、操作不规范，带走土颗粒，形成土体掏空，地面塌陷。
- ▶基坑土体自重应力释放，墙体因卸载效应上浮，引发周边地表裂缝；支护不及时致土压力失衡，引发坑边沉降；支护结构刚度不足产生水平位移。
- ▶地下管线变形导致管线渗漏，水流侵蚀土体，形成孔洞导致坍塌。

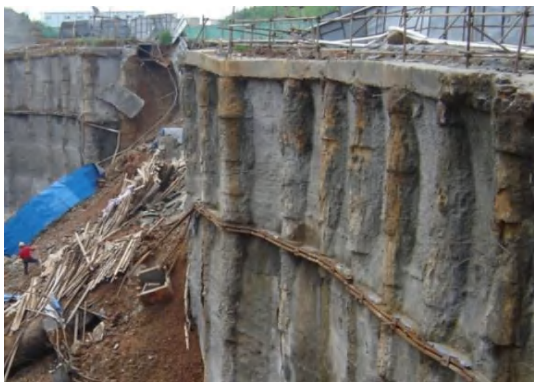
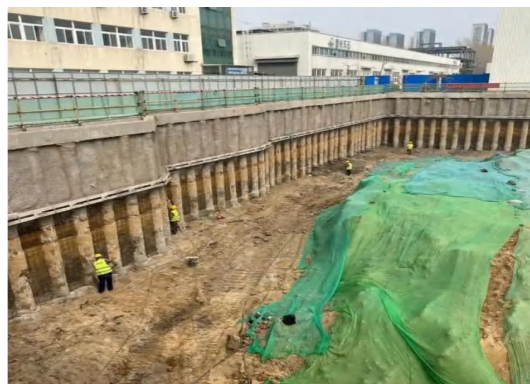
支护结构变形

- ▶ 支护设计参数选取不合理或设计方案与实际不符。
- ▶ 支护结构的降排水控制措施失效，水渗入支护土体，引发（湿陷性）土体软化崩解，同时导致土压力增大。
- ▶ 锚杆注浆不实、桩体强度不足，锚孔存在积水致锚固失效，整体刚度下降。
- ▶ 预应力锚杆张拉时间不符合设计要求或预应力损失后未及时补张拉。
- ▶ 邻近基坑开挖或基坑周边堆载，增大侧压力。

- ▶核实地勘报告与支护设计报告，对支护设计参数取值及设计方案进行核实；明确支护结构的使用条件及维护要求，并应对有关安全施工的技术要求向施工作业班组、作业人员做出详细说明及交底。
- ▶基坑上部设置挡水坎和排水沟，底部四周设置排水沟和集水井，配备充足排水设备，确保畅通有效；实时监测坑内外水位变化，及时处理异常。
- ▶遵循“分层开挖、先撑后挖”原则，严格控制开挖速度，将支护结构侧移控制在设计范围内。
- ▶锚孔孔位偏差 $\leq 100\text{mm}$ ，钻孔角度偏差 $\pm 3^\circ$ ，锚杆注浆饱满度 $\geq 95\%$ ，桩体垂直度偏差 $\leq 1\%$ ；预应力锚杆(索)拉张的时间应按照设计要求，当无设计要求时应待锚固段强度大于 $15\text{MPa}$ 并达到设计强度的 $75\%$ 后方可进行张拉，监测到预应力有损失后应及时补张拉。
- ▶严格控制坑边荷载，基坑周边使用荷载不应超过设计限值，同时深基坑周边 $1.5\text{m}$ 范围内不宜堆载， $3\text{m}$ 以内限制堆载，坑边严禁重型车辆通行，确需通行时必须对重型车辆附加荷载效应及振动影响等进行专项评估。
- ▶对基坑工程进行科学布点及高频监测，关键部位（阳角、支撑轴力最大处、临近重要设施侧）加密布点，开挖和雨期增加频次，监理预警机制，发现异常后及时采取处理措施。

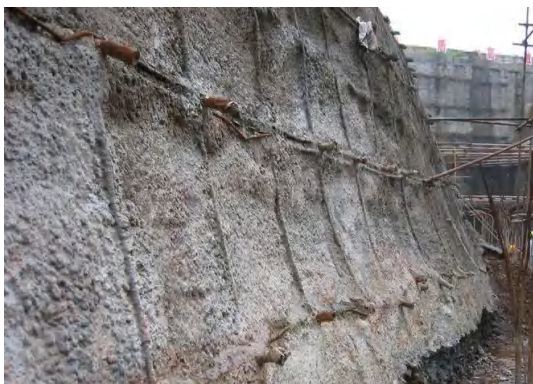
锚杆失效

- ▶ 锚杆材料锈蚀导致有效截面损失，锚索钢绞线强度不足或松弛；锚具夹片硬度不足或安装倾斜。
- ▶ 钻孔偏斜导致锚杆无法垂直受力，张拉偏心或超载；锚杆直径与钻孔不匹配、预应力不足或初锚力控制不当，导致支护结构无法有效约束土体变形。
- ▶ 注浆体强度不足，导致锚杆与土体脱粘，注浆体开裂或破碎可能引发锚杆整体失效，注浆压力不足或未进行二次注浆，锚杆与土体间存在空隙，黏结力不足。
- ▶ 锚固段注浆长度不满足设计要求，导致锚杆无法提供足够的抗拔力致锚杆失效。

- ▶使用前检查杆体、锚固剂等材料质量，确保规格、性能符合设计要求，锚杆应平直、除油和除锈；每根钢绞线的下料长度误差不应大于50mm，抗拉强度 $\geq 1860\text{Mpa}$ ，松弛率 $\leq 2.5\%$ ，禁用断丝、刻痕钢绞线；锚具安装时使用对中仪控制偏角 $\leq 1^\circ$ ，液压锁定消除夹片回缩。
- ▶钻孔深度应大于锚杆长度300mm~500mm，锚杆钻孔角度的偏差值控制在 $\pm 3^\circ$ 内，张拉分级加载，每2m测斜；安放锚杆前，应将孔内岩粉或土屑清洗干净。
- ▶注浆材料应根据设计要求确定，优化配合比并控制注浆体浆液强度；软弱、复杂地层锚固段注浆宜采用二次注浆工艺，第一次灌注宜为水泥砂浆，第二次压注纯水泥浆应在第一次灌注的水泥砂浆初凝后进行；注浆量充盈系数 $\geq 1.2$ ，注浆管匀速拔管；对锚杆锚固段长度及注浆质量进行核查，确保满足设计要求。
- ▶锚杆应进行抗拔承载力检验，检验数量不宜少于锚杆总数的5%，且同一土层中的锚杆检验数量不应少于3根。

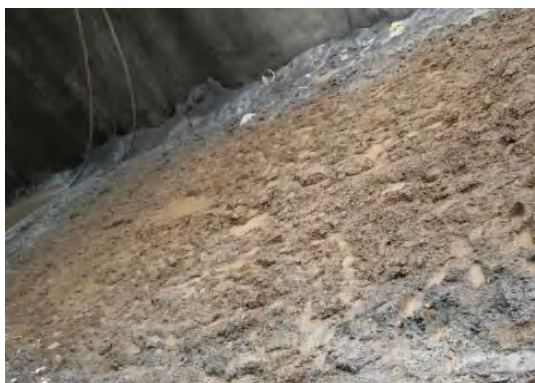
填土含水率过大

▶含水量很大，趋于饱和的黏性土地基回填压实时，由于原状土被扰动，颗粒之间的毛细孔遭到破坏，水分不易渗透和散发，当气温较高时夯击或碾压，表面会形成硬壳，更阻止了水分的渗透和散发，埋藏深的土水分散发慢，长时间不易消失，形成软塑状的橡皮土，踩上去会有颤动感觉。

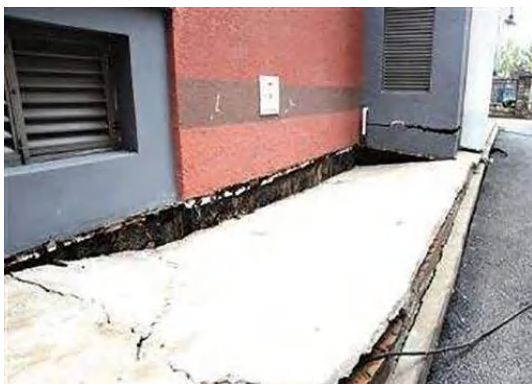
回填土下沉、塌陷

- ▶ 回填土中含有机物、建筑垃圾等杂物，降低土体密实度；回填土含水量、虚铺厚度、压实遍数等施工参数控制不精准，回填土未有效压实；
- ▶ 机械不能作业的区域，未采取人工补压。
- ▶ 取样检测，检测点数量过少或分布不均，未覆盖薄弱区域。
- ▶ 未设置截水、排水措施，湿陷性黄土遇水后土体破坏产生显著附加沉降。

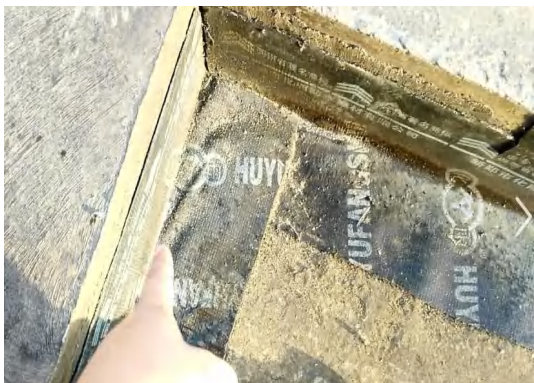
附加层褶皱、开口

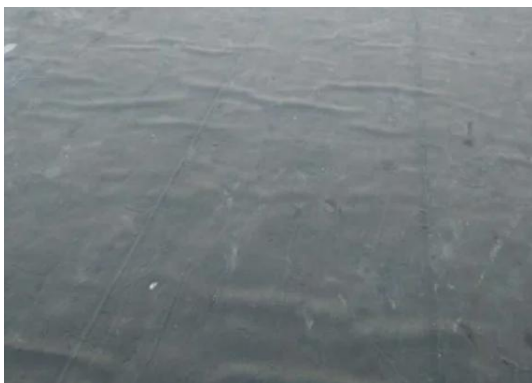
防水卷材局部空鼓

- ▶基层含水率超标，水蒸气受热膨胀，形成空鼓。
- ▶基层油污、灰尘、脱模剂等残留物阻碍卷材与基层粘结，导致局部剥离。
- ▶基层凹凸不平或起砂，卷材铺贴后无法紧密贴合，形成空腔。
- ▶卷材铺贴过程中，未充分压实，残留空气形成通道，水蒸气侵入后鼓泡。
- ▶未按季节性施工要求进行防水施工。

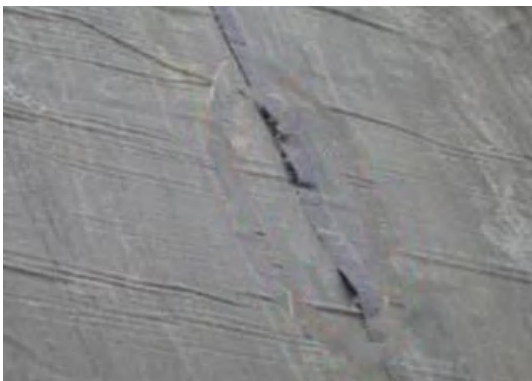
卷材接缝开口

- ▶ 未按规定要求留足搭接边，导致粘结面积过小。
- ▶ 卷材搭接处摊铺不平整，呈不规则弯曲，导致密封不严。
- ▶ 搭接边、转角处未用辊压密实，存在空气隙，加速老化开裂。

- ▶ 卷材进场复验报告应含无处理时卷材接缝剥离强度和搭接缝不透水性检测结果。
- ▶ 聚合物改性沥青类防水卷材搭接长度（热熔法、热沥青 $\geq 100\text{mm}$ ；自粘搭接 $\geq 100\text{mm}$ ），同层相邻两幅卷材短边搭接错缝距离不应小于 $500\text{mm}$ 。卷材双层铺贴时，上下两层和相邻两幅卷材的接缝应错开至少 $1/3$ 幅宽，且不应互相垂直铺贴。
- ▶ 外防外贴法铺贴卷材防水层时，应将接槎部位的各层卷材摊铺平整，如卷材有局部损伤，应及时进行修补；卷材接槎的搭接长度（高聚物改性沥青类卷材应为 $150\text{mm}$ ，合成高分子类卷材应为 $100\text{mm}$ ），当使用两层卷材时，卷材应错槎接缝，上层卷材应盖过下层卷材。接头部位应溢出热熔的改性沥青涂料，封闭严密。
- ▶ 重点滚压搭接边缘，确保粘结密实，搭接边滚压时应从内向外排除空气。

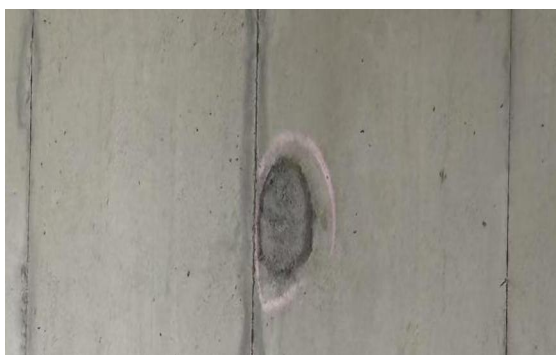
外墙螺杆洞渗漏

- ▶ 封堵前未将外墙洞周边的浮灰、油污、松动混凝土等清理干净，导致封堵材料与基层粘结不牢。
- ▶ 采用的封堵材料未分层填充、压实，内部存在空隙，或填充顺序不合理，如先填塞外侧再处理内侧，导致空气无法排出，形成空鼓。
- ▶ 使用强度低、收缩性大的普通砂浆进行封堵，干燥收缩过程中产生裂缝。
- ▶ 未在外墙螺杆洞外侧增设防水涂料等防水加强层或防水涂刷不到位。

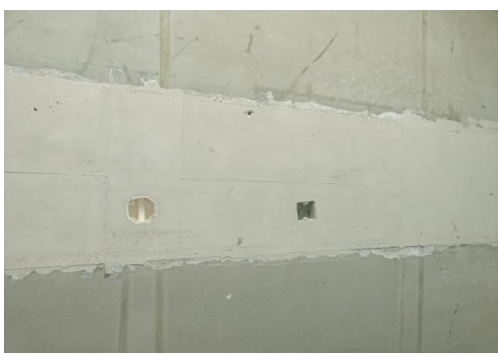
叠合板错台、漏浆

- ▶ 预制叠合板生产时模具变形或尺寸控制不严，导致板边不平整，拼装时无法紧密贴合，形成错台。
- ▶ 吊装时未按控制线精准对位，导致相邻叠合板拼缝错位，临时支撑刚度不足或间距过大，安装后板体移位，造成拼缝高低差。
- ▶ 拼缝下方未设置独立支撑或支撑间距过大，浇筑叠合层时受力下沉，形成错台，支撑顶托未调平，相邻板体标高不一致，拼缝处混凝土厚度不均。
- ▶ 未采用专用封堵材料（如橡胶条、泡沫棒）或封堵不严，浆体渗漏。

- ▶ 建设、施工、监理单位进行联合验收，核查质量证明文件(合格证、质保书、检验报告等)。全数检查外观质量，按批（每100件抽5%且 $\geq 3$ 见）进行尺寸抽检，核对预留孔洞及插筋的数量及定位。存在严重质量缺陷的构件（如裂缝、钢筋错位、预留偏位）进行退场处理，一般缺陷（如气泡、轻微破损）由生产厂家修复后重新报验。
- ▶ 安装前弹设双控线（轴线+板边线），采用全站仪辅助定位，使用可调式专用吊具，实现微调定位（精度 $\pm 3\text{mm}$ ），安装后立即复核拼缝平直度，偏差 $> 3\text{mm}$ 必须调整。
- ▶ 拼缝下方增设独立支撑（间距 $\leq 800\text{mm}$ ），采用可调顶托支撑，确保相邻板面标高一致，支撑体系验收合格后方可浇筑混凝土。
- ▶ 安装前清理拼缝处浮浆、杂物，采用闭孔泡沫棒+遇水膨胀止水条双重密封。

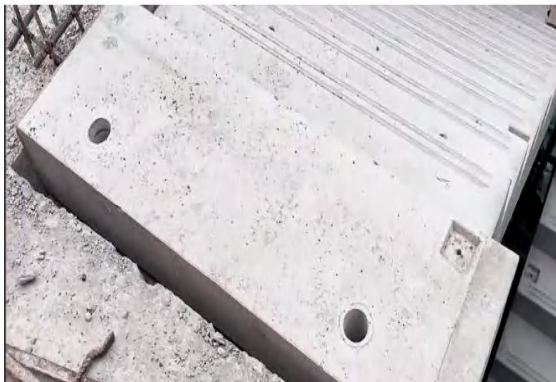
预制楼梯安装标高有误

- ▶ 全数检查外观质量，按批（每100件抽5%且 $\geq 3$ 见）进行尺寸抽检，核对预留孔洞及定位。存在严重质量缺陷的构件（如裂缝、翘曲、预留孔偏位等）进行退场处理，一般缺陷（如气泡、轻微破损）由生产厂家修复后重新报验。
- ▶ 安装前需对搭接处基层进行处理，基层要确保平整无凸起，以免影响构件安装后的水平度。
- ▶ 采用可调式支撑架或垫片局部找平，避免硬性敲打导致构件破损。
- ▶ 采用“浮动式”安装（如Z型挂件），允许板材微位移，减少应力集中。
- ▶ 拼缝处使用定位卡具临时固定，确保接缝平直后再锁紧螺丝，锚栓/螺丝间距 $\leq 300\text{mm}$ ，距板边 $\geq 50\text{mm}$ ，避免局部受力过大。
- ▶ 安装后24小时内禁止外力冲击（如踩踏、碰撞）。

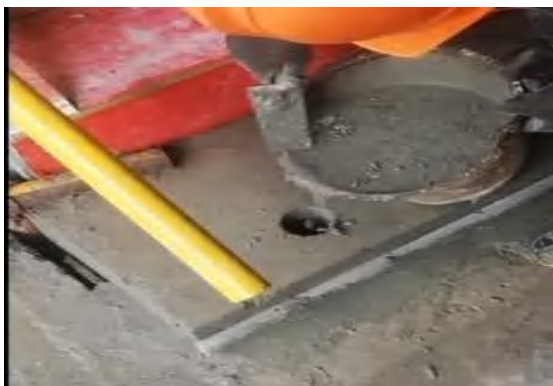
灌浆不密实

- ▶界面处理不当、未进行彻底清扫，存在碎渣灰土等杂物，影响灌浆质量。
- ▶灌浆料流动性差、灌浆速度过快，锚固孔内浆料未填满，存在空洞或蜂窝，导致锚固力不足。
- ▶灌浆料收缩率过大或未使用专用封堵材料、灌浆料从锚孔缝隙漏出，或硬化后孔口处出现收缩孔洞等原因，造成封堵不严。

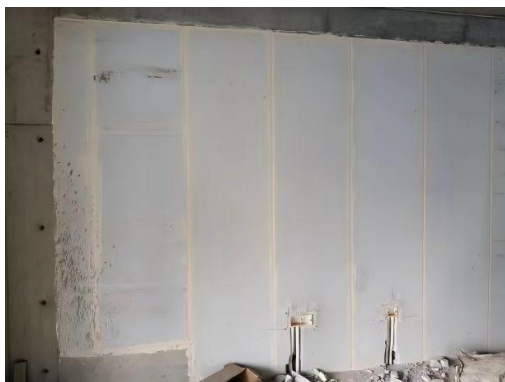
板材拼缝质量差

- ▶ U型卡、管卡等固定件安装不牢固，板材移位。
- ▶ 手工切割导致边缘不平整，导致拼接缝隙过大、不顺直。
- ▶ 接缝处填缝不密实，未分层填缝或养护不到位，导致接缝空鼓、脱落。
- ▶ 拼缝处粘结砂浆未挂网施工，容易开裂。

- ▶ 采用柔性连接（如L型角钢+弹性垫片），避免刚性约束。
- ▶ 用激光水准仪弹出安装控制线，确保不偏位。
- ▶ 使用专用的切割锯对板材进行切割加工，严禁使用刀斧随意砍凿。
- ▶ 采用专用ALC板嵌缝砂浆进行板材顶部缝隙塞填及侧面板缝的封堵。
- ▶ 拼缝处加设宽度不小于10cm的玻璃纤维网格布，板缝居中，用粘结剂抹平。
- ▶ 深化排版图，确保线槽线盒避开板缝，以免切槽开洞对板缝造成扰动开裂。

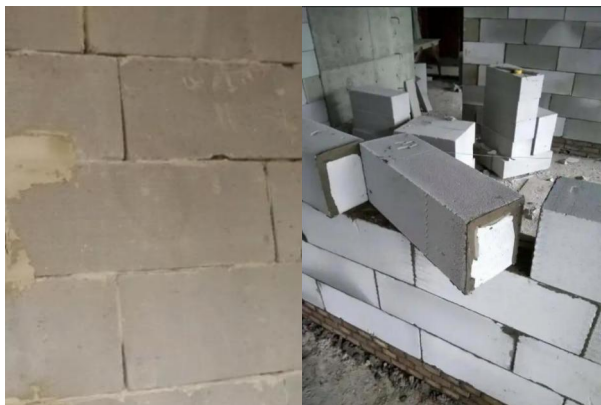
砖缝不饱满、灰缝不均匀

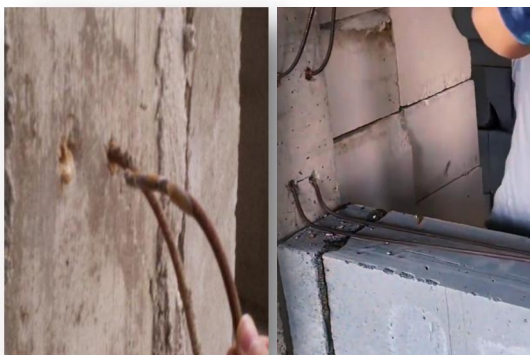
植筋深度不足、定位不准、强度不足

- ▶未根据钢筋直径、混凝土强度等级计算植筋的最小锚固长度。
- ▶未充分考虑砖块高度和砂浆层厚度，植筋后钢筋位置和灰缝位置存在偏差。
- ▶孔内灰尘、碎屑未清理干净，胶粘剂填充不实，降低有效锚固长度。
- ▶钢筋表面油污、锈蚀未清理，降低胶体与钢筋的粘结力。
- ▶注胶量不足导致孔内填充不饱满，钢筋包裹不充分。

- ▶根据规范计算植筋最小锚固长度，进行施工质量技术交底。
- ▶充分考虑基底砂浆层和水平灰缝砂浆层的厚度，准确定位，钻孔后用气泵或毛刷清孔，确保无杂物。
- ▶植入钢筋前应对表面油污、锈蚀进行清理，孔内注胶量应填充到位（填满2/3）。
- ▶植筋前应对植筋孔位置、深度、清洁度进行验收；植筋后3-7天进行拉拔检测，检测合格后再开始砌筑施工。
- ▶植筋钢筋不得使用光圆钢筋（HPB300），应当使用热轧带肋钢筋（HRB400）。

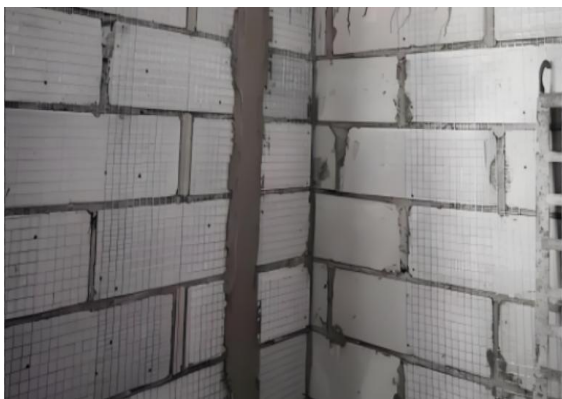
圈梁、构造柱、角柱缺失

- ▶ 管理人员对规范和图集要求理解不足，未掌握构造柱、圈梁的设置原则。
- ▶ 质量过程检查不到位，管理疏漏。

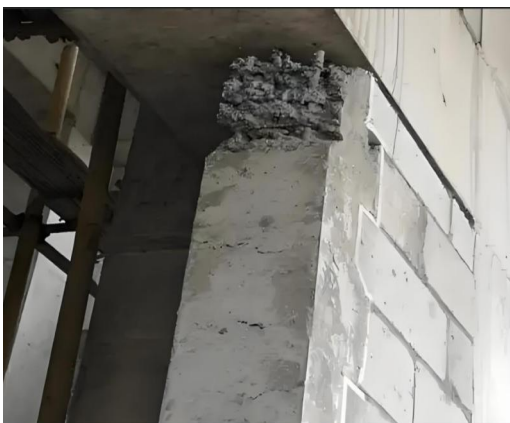
构造柱顶部不密实

- ▶构造柱模板支设时，两侧模板必须贴近墙面，支撑牢固，严禁板缝漏浆；一侧模板满封，另一侧模板顶端做成“V口”，伸出构造柱面10cm，形成斜三角，与构造柱一起浇筑，浇筑后凿除多余混凝土，保证混凝土成型质量。
- ▶构造柱浇筑时，应使用小型振动机具，振捣密实。

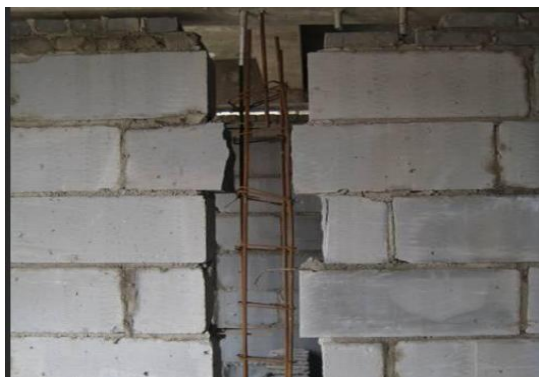
马牙槎设置不规范

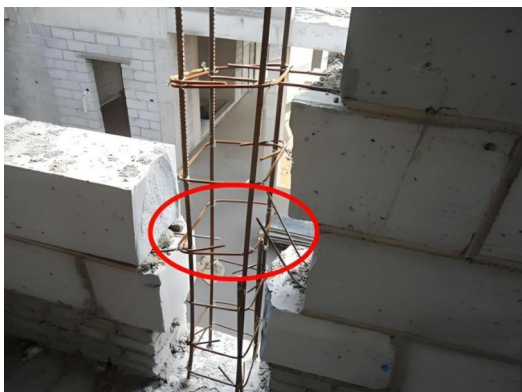
拉结筋与构造柱锚固不规范

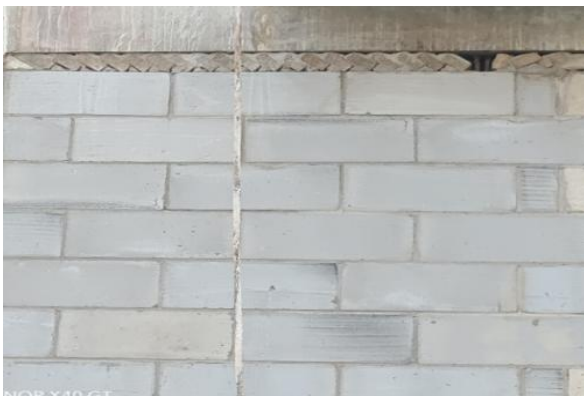
顶砌质量差

- ▶斜砌角度过小（如  $< 45^\circ$ ）时，墙体沉降后斜顶砖下沉，顶部易出现水平裂缝；角度过大（如  $> 60^\circ$ ）时，斜顶砖与梁板接触面积减小，灰缝不密实，易因温度变化或荷载作用产生裂缝。
- ▶顶砌施工与填充墙砌筑施工间隔过小，墙体变形尚未稳定，顶砌施工可能会因墙体变形而产生裂缝或空鼓等问题。
- ▶砖缝砂浆填充不到位、不饱满。

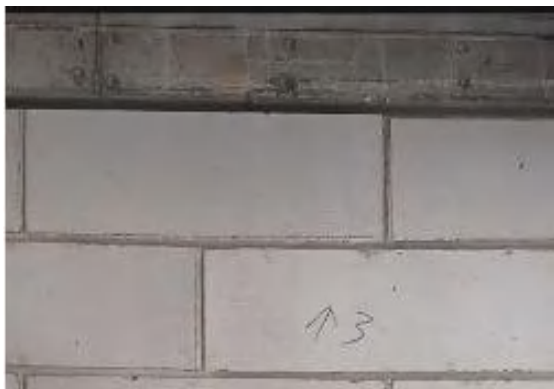
顶部塞缝不严密

- ▶ 塞缝材料收缩过大或粘结力不足，导致与砌体或梁板交接处开裂、脱落。
- ▶ 填塞不饱满，存在空隙，影响结构整体性和隔音性能。
- ▶ 缝隙封闭不严，雨水或冷凝水渗入墙体。

- ▶ 建设、施工、监理单位进行联合验收，核查质量证明文件(合格证、质保书、性能检测报告等)，保证材料入场质量。
- ▶ 砌体砌筑至梁、板底时，预留3-5cm空隙，待砌体沉降稳定后再进行塞缝施工。
- ▶ 严禁使用普通水泥砂浆直接填塞（易收缩开裂），可采用聚合物水泥砂浆、细石混凝土、或聚氨酯弹性发泡材料。
- ▶ 塞缝前，必须清理基层浮灰、油污、松散砂浆，并用高压气泵或毛刷清理干净；聚合物水泥砂浆塞缝前，还要提前1~2小时对缝隙进行浇水湿润（无明水），以增强砂浆粘结力。

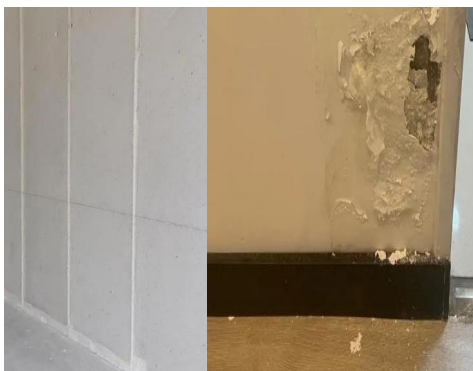
反坎渗漏

- ▶ ALC墙体下方漏设混凝土反坎。
- ▶ 混凝土反坎施工时，施工缝凿毛不到位，阻水效果不佳，产生渗漏。
- ▶ 没有对反坎根部做R角，防水涂料在墙根阴角没有密闭，存在气泡或小孔洞；

- ▶ 严格按照规范要求施工，卫生间部位必须设置混凝土反坎，反坎高度不低于20cm，混凝土强度等级不低于C25。
- ▶ 条件允许时建议反坎随结构板面一体化浇筑，避免反坎二次浇筑时结合面上的渗漏风险。
- ▶ 反坎采用二次浇筑时，做好反坎根部结合面的凿毛处理，将灰尘碎渣清扫干净，浇筑时提前1-2h进行浇水湿润，以确保反坎与板面结合紧密牢固。
- ▶ 反坎内建议增设 $\Phi 6@150-200\text{mm}$ 的单排钢筋网，以增强反坎抗裂性能。
- ▶ 涂刷防水前，反坎根部（湿区一周）应用细砂浆做R角，以确保防水涂料在边角部位能涂刷到位，无细小气泡或微孔的渗漏隐患。

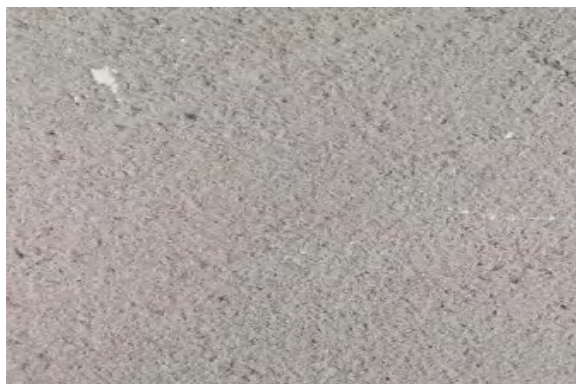
抹灰层起砂、起灰

- ▶预拌砂浆强度不足，导致砂浆面层起砂。
- ▶现场拌合不到位或水灰比过大影响砂浆黏稠度和保水性，导致砂浆面层起砂。
- ▶过早抹压，破坏表面结构。
- ▶抹灰完成面未及时采取养护或低温受冻，造成抹灰面层起砂。

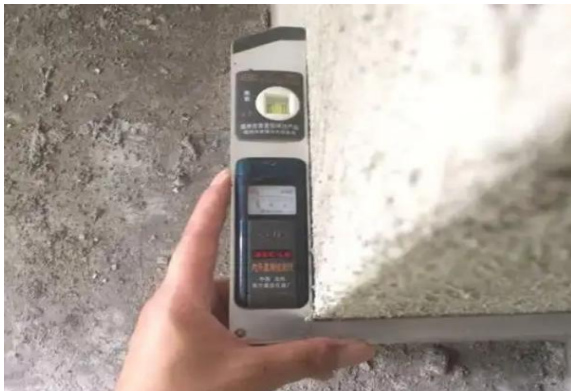
面层不平整、阴阳角不方正

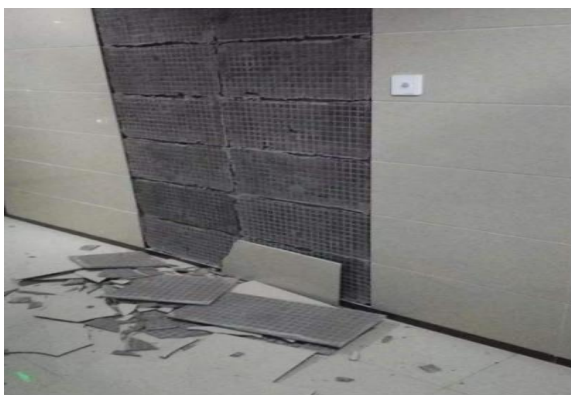
室内墙面贴砖空鼓、脱落

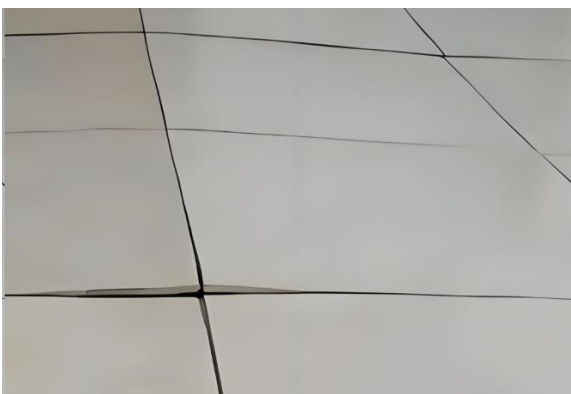
室内地面贴砖空鼓

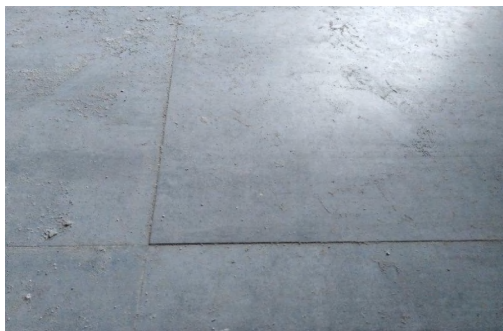
地面贴砖拼缝不平、宽窄不均

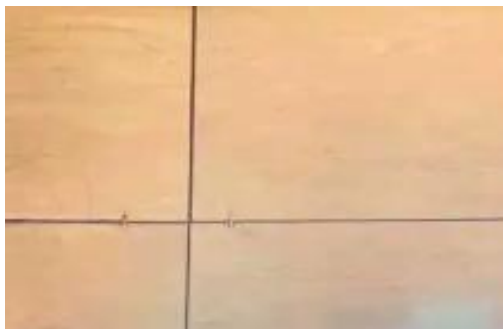
墙面贴砖拼缝不平、宽窄不均

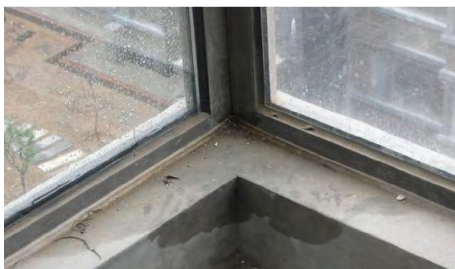
外窗部位渗漏

- ▶窗台外找坡坡度不正确,排水通道缺失,造成渗漏。
- ▶框与墙塞缝材料未使用防水材料嵌填、未双面填嵌发泡剂,发泡剂填嵌不连续或固化后未反压入槽,塞缝施工后未进行防水层施工。
- ▶基层处理不当、密封材料开裂、外窗台打胶漏打或打胶不密实、不连续。
- ▶五金件功能性缺陷、型材泄水孔堵塞,导致渗漏。
- ▶窗上口鹰嘴、滴水线、截水槽未设置或留设不到位。

- ▶窗台设 $\geq 5\%$ 的外排水坡度,并确保窗下沿排水孔畅通,密封胶不得堵塞排水通道,且对排水通道进行全数验收检查。
- ▶框与墙缝隙用发泡聚氨酯等柔性材料填充,填充后应用专业工具反压入槽不能直接切割。外墙防水层延伸至门窗框,预留凹槽嵌填密封材料。
- ▶外窗框四周密封胶应采用中性硅酮密封胶,密封胶应在外墙粉刷涂料前完成,打胶时要保证基层干燥,施打连续、饱满、无裂纹、气泡,转角处平顺、严密。
- ▶五金件应选用合格产品,锁点分布均匀,锁具、合页等五金件安装牢固,无锈蚀、损坏。
- ▶窗楣上应做滴水线(槽),滴水线(槽)应整齐顺直、内高外低,滴水槽的宽度和深度均不小于10mm,离外边沿尺寸为30~40mm,距两端墙面50mm处应断开引出做截水处理。

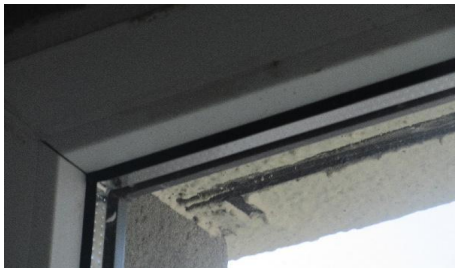
外窗滴水线设置不到位

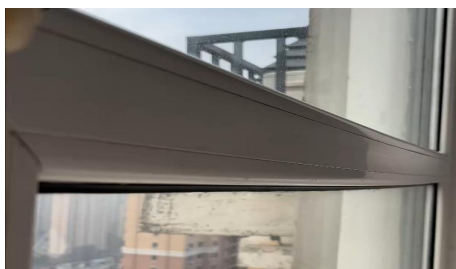
窗框型材弯曲变形

- ▶门窗型材进场严格按照设计要求进行三方联合验收及复试。
- ▶膨胀螺丝间距 $\leq 500\text{mm}$ ，距离窗角 $\leq 180\text{mm}$ ，严禁穿透隔热条，嵌入钢衬固定。
- ▶合页、滑撑采用304不锈钢，锁点分布均匀，安装紧固有效，密封条采用门窗专用柔性软质密封胶条，进场后避免暴晒，防止胶条老化发硬。
- ▶门框应采用膨胀螺丝固定牢固，膨胀螺栓间距 $\leq 600\text{mm}$ ，锚固深度 $\geq 50\text{mm}$ ，门框内应用砂浆填塞密实。
- ▶门框与门扇合页侧单边间隙预留 $2\text{mm}$ ，门框垂直度偏差 $\leq 2\text{mm}/2\text{m}$ ，安装后使用激光水平仪校准。

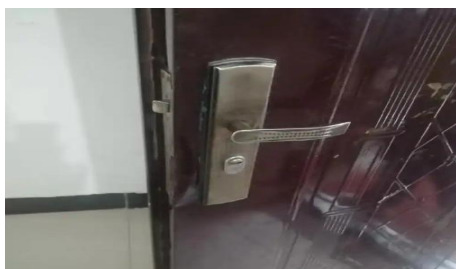
入户门关闭不严

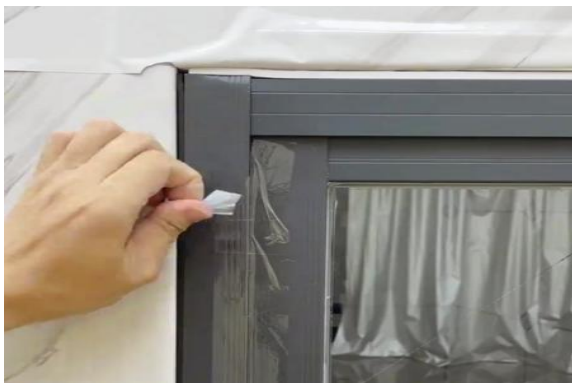
外窗气密性差、噪音过大

- ▶深化设计降低原设计标准，或未按原设计要求深化，进场后未按图纸验收、复试。
- ▶窗框安装倾斜或未调平，窗扇与框体间隙不均，关闭后形成漏风通道。
- ▶发泡胶填充不连续或固化前被扰动，形成空腔；防水密封胶覆盖不全，雨水或空气渗入。
- ▶密封条剪接过短或转角未45°拼接，形成缺口；EPDM胶条受压不足导致回弹失效。
- ▶玻璃与型材间隙过大，未使用承重垫块或定位垫块，玻璃震动产生噪音中空；玻璃密封损坏失效，密封胶涂布不均或丁基胶中断，湿气侵入降低隔音性能。

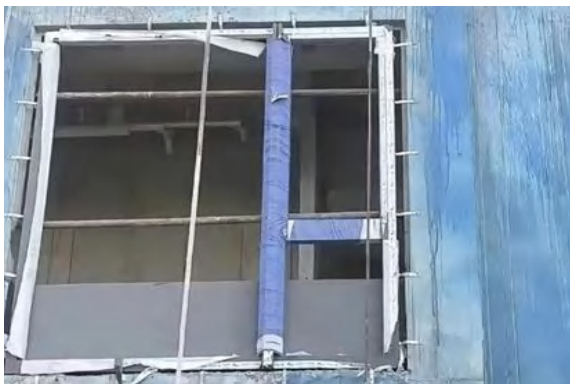
外窗固定片单边固定

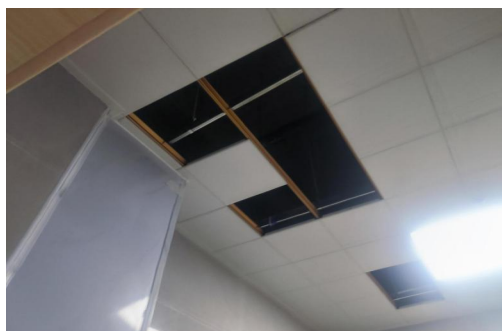
吊顶变形脱落

- ▶ 吊顶板受力结构（吊杆、龙骨）未按规定设置，导致吊顶结构层变形引发吊顶下垂、脱落、开裂。
- ▶ 吊顶上部遇大尺寸管道未单独考虑避让支撑措施。
- ▶ 上人孔、灯具、吊扇、空调等部位由于设置不规范，导致吊顶下垂、脱落、开裂。
- ▶ 未设置伸缩缝或伸缩缝设置不规范，导致吊顶开裂。

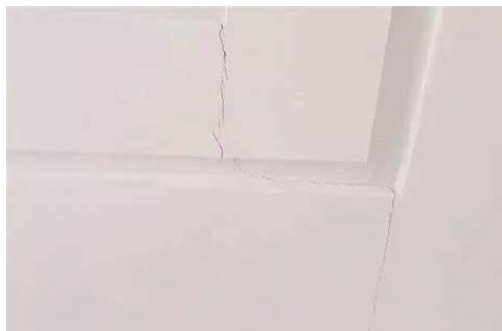
吊顶变形开裂

- ▶ 拼接未预留板缝或伸缩缝，温湿度变化时板体热胀冷缩，接缝处受挤压开裂。
- ▶ 吊顶龙骨直接与墙面基层（如砌体、混凝土）硬连接（未留间隙），墙面与吊顶因材料收缩率不同（如砌体沉降、石膏板干缩），交接处受剪切力开裂。
- ▶ 将重型灯具、新风风口、浴霸等直接固定在石膏板或副龙骨上，未单独设承重支架，导致局部龙骨变形、石膏板断裂。

- ▶ 石膏板拼接时按照规范要求进行板缝防裂处理或预留伸缩缝，避免刚性接触。
- ▶ 吊顶边龙骨与墙面之间预留伸缩间隙，阴角处贴 200mm 宽耐碱网格布（一端压入墙面腻子层，一端压入吊顶腻子层），形成“过桥”过渡，分散应力。
- ▶ 重型灯具必须在吊顶内预设独立承重支架，支架宜直接固定在楼板或结构梁上，与吊顶龙骨体系分离。

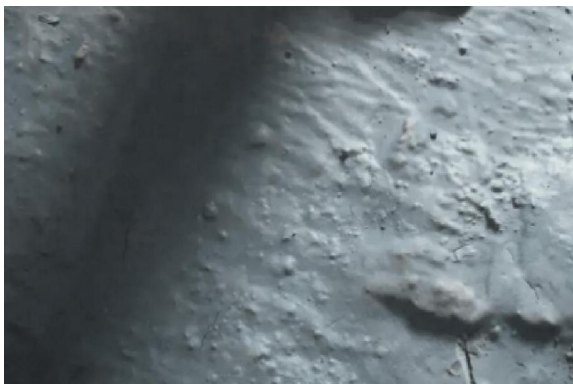
防水厚度不均匀、起皮、脱落

- ▶ 采用粘结性好的涂料及低吸水率面层材料。
- ▶ 防水涂料需分2 - 3遍涂刷，每遍间隔时间 $\geq 4$ 小时，以保证涂层厚度均匀。
- ▶ 施工温度 $5-35^{\circ}\text{C}$ ，要用湿度测试仪检测，确保基层湿度 $\leq 85\%$ ，恶劣环境采取温控措施。
- ▶ 养护 $\geq 7$ 天并覆盖保护层，避免外力破坏。

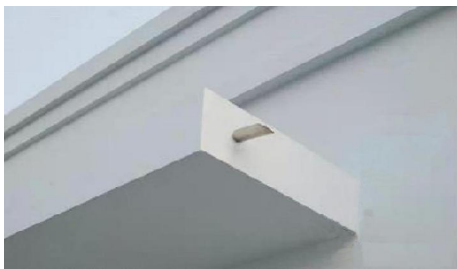
未设置滴水线或鹰嘴渗漏

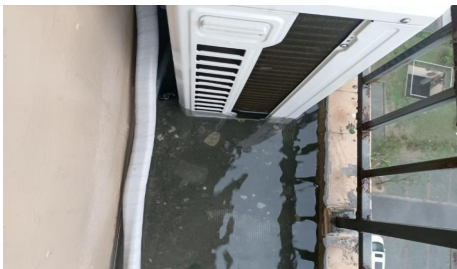
未设置导流槽渗漏

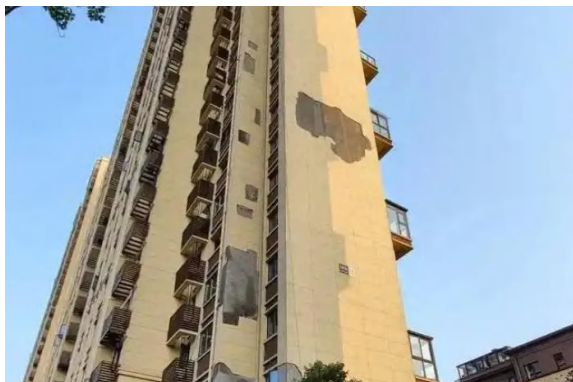
外墙局部保温脱落

- ▶外墙保温板容重、抗拉强度不足；粘接剂粘结强度不足，或与保温板材不匹配。
- ▶粘贴前墙体表面未清理、未找平，导致粘贴不牢。
- ▶有效粘贴面积不足，锚钉数量、锚钉间距及锚固深度不足，导致保温板粘贴不牢。
- ▶保温板未错缝铺贴，或窗洞口部位采用拼接方式，造成保温层整体性差。
- ▶抹面层开裂、渗水，导致保温粘结失效。
- ▶女儿墙顶部节点处理不规范，存在朝天缝，雨水侵入造成保温层脱落或失效。
- ▶低温施工未采取保温措施，导致粘结砂浆及抹面层冻融破坏，强度不足。

- ▶加强原材料进场验收和复试管理，选用与保温板材匹配的粘接剂。
- ▶粘贴作业前，清理墙面浮灰、油污，使用界面砂浆处理基层，确保表面平整、干燥。
- ▶保温板粘结面积满足规范要求，按设计要求的数量、间距、锚固深度使用锚固件。
- ▶保温板铺贴时，竖向应逐层错缝，错缝长度为整板的一半或不小于200mm；门窗等洞口四角，应采用整板切割，不得拼接，且保温板接缝距洞口四角不应小于200mm。
- ▶抹面层施工时，分层涂抹抗裂砂浆，网格布完全嵌入砂浆中，搭接宽度 $\geq 100\text{mm}$ 。
- ▶女儿墙顶部设置外挑节点压头，防水层延伸覆盖女儿墙顶部，避免朝天缝和保温层浸水。
- ▶低温粘贴或抗裂面层施工时采取保温措施，抹灰面层完成做好养护，避免开裂。

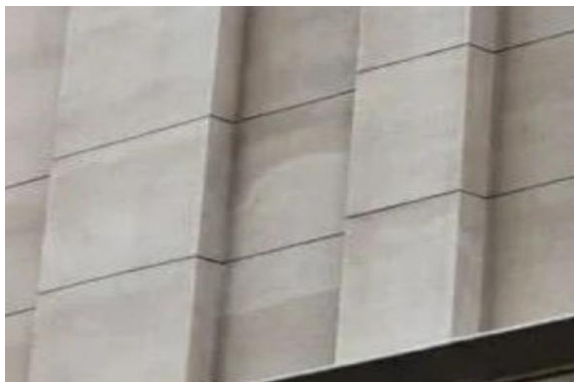
涂料观感效果较差

- ▶外墙涂料泛碱、粉化、脱落。
- ▶外墙涂料表面有污染、变色、线条不清晰和混色现象，影响观感效果。
- ▶外墙真石漆涂层开裂。
- ▶不同批次或配比变化造成原材料存在色差。
- ▶外墙真石漆表面出现泛乳液现象，表面暗亮不一，出现色差。
- ▶未做或局部漏做罩面漆，风吹日晒造成墙面颜色不均匀，观感效果差。

- ▶严格控制基层龄期、含水率、碱含量，基层找平采用耐水腻子，阴雨天不得施工，涂料严格按出厂说明稀释，不得随意加水。
- ▶外墙喷涂作业时，分色界面部位做好遮挡保护，喷头朝正在喷涂的一方，遇4级大风停止喷涂作业，严禁上下垂直交叉作业，避免交叉污染。
- ▶外墙喷涂作业前对基层进行检查，避免出现基层裂缝。
- ▶同一单位工程或同一视面，尽量采用同一批次购进的彩砂，严格按配比制备，不得随意改变配方，最好一次拌和足量后装袋存放。
- ▶真石漆施工时使用配套乳液，喷涂时要分遍成活，漆膜厚度要均匀，墙面阴阳角处要采用薄喷多层法，阳角处应采用骑角喷涂。
- ▶真石漆施工完成后按照要求施工罩面漆。

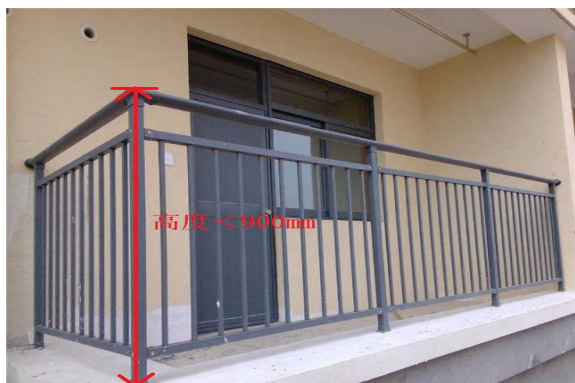
栏杆高度不足

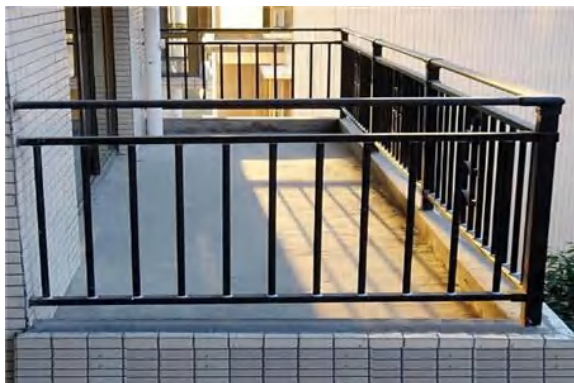
立杆间距过大

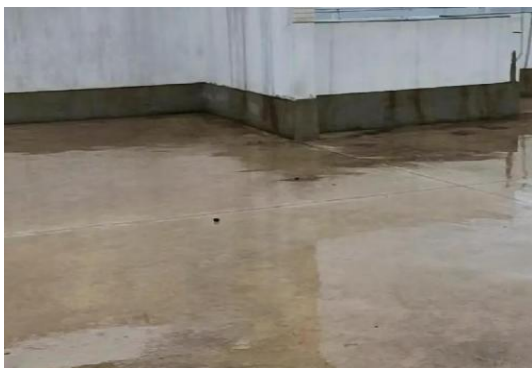
找坡层坡度、坡向不准确

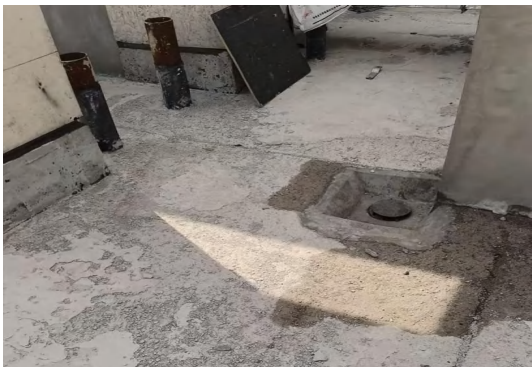
找平层起砂、起皮

- ▶ 基层上的杂物灰尘未清扫干净，突出基层表面的灰渣等粘结杂物未清理。
- ▶ 收面不及时、养护不到位引起表面起砂、脱皮、开裂。
- ▶ 分割缝设置不合理，造成应力裂缝。
- ▶ 未按季节性施工要求进行找平层施工。

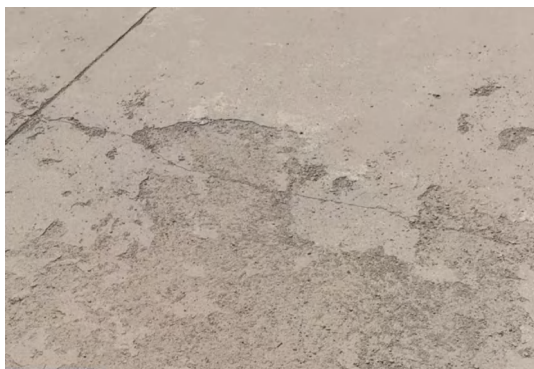
细石混凝土保护层开裂

- ▶保护层收面不及时、养护不到位、表面受冻表面开裂。
- ▶保护层分格缝间距、缝宽留设不均匀。部分细部构造处未留分格缝引起开裂。
- ▶未选用符合环境条件的嵌缝材料，嵌填不严密。

- ▶保护层施工应进行二次收面，收面过程中不得随意加水。应在初凝前完成抹平，在终凝前完成压光，并及时进行覆盖洒水养护，养护时间不小于7天，冬期施工温度不低于5℃，并采取保温措施防治受冻。
- ▶细石混凝土保护层设纵横间距不大于6m的分格缝，缝宽度为10mm-20mm。保护层与女儿墙和山墙之间，预留宽度为30mm的缝隙。
- ▶应依据当地历年最高温度、最低气温、屋面构造特点和使用条件等因素，选择耐热度、低温柔性相适应的密封材料。密封材料嵌填应密实、连续、饱满，粘结牢固，不得有气泡、开裂、脱落等缺陷。

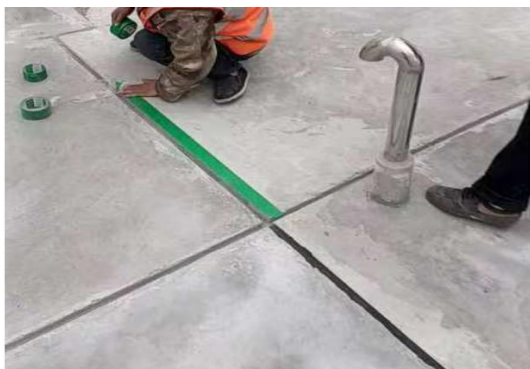
屋面明设排气管留设质量问题

- ▶ 正置式屋面排气管未设置或设置不规范、排气通道不畅，导致湿气进入保温层，引起屋面起鼓、防水开裂。
- ▶ 倒置式屋面防水层下（找平层）及防水层上（保温层下）未设置排气通道或排气通道不畅，导致潮气在防水层下排不出或潮气进出保温层，引起屋面起鼓、防水开。
- ▶ 对排气管根部做外包细石混凝土或水泥砖墩台保护。

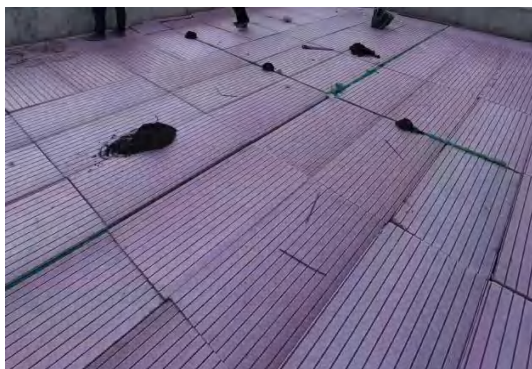
板状材料保温层铺设质量问题

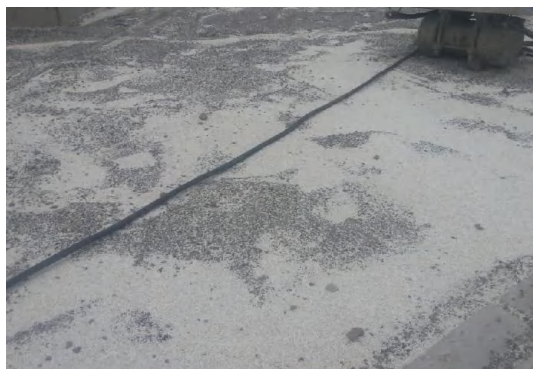
现浇泡沫混凝土保温层疏松、开裂

- ▶ 基层清理不到位，基层内有积水、杂物、油污。
- ▶ 泡沫混凝土拌制计量不准确、搅拌不均匀，强度不满足设计要求出现疏松现象。
- ▶ 未组织分层浇筑。出料口距离基层高度过高，出料后出现离析。
- ▶ 施工完成后收面不及时或未收面，面层出现裂缝。

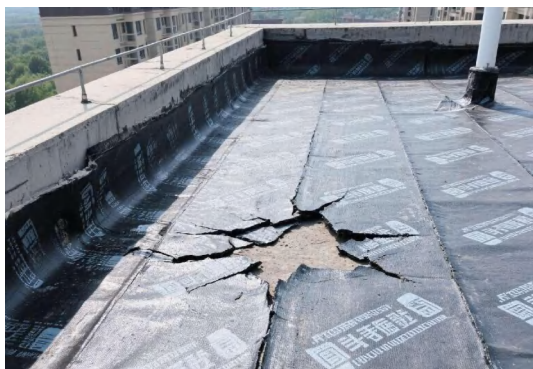
卷材空鼓导致渗漏

- ▶ 屋面防水工程的基层含水率宜小于9%。
- ▶ 防水基层应坚实、干净、平整，无孔隙、起砂和裂缝、无钢筋头等突起物，墙根部阴角应做直径不宜小于50mm成圆弧形R角，保持平整、贯通。
- ▶ 屋面卷材防水层铺贴应先进行细部构造处理，然后由屋面最低标高向上铺贴。卷材宜平行屋脊铺贴，上下层卷材不得相互垂直铺贴。平行屋脊的搭接缝应顺流水方向；同一层相邻两幅卷材短边搭接缝错开不应小于500mm；上下层卷材长边搭接缝应错开，不应小于幅宽的1/3；叠层铺贴的各层卷材，在天沟与屋面的交接处，应采用叉接法搭接，搭接缝应错开；搭接缝宜留在屋面与天沟侧面，不宜留在沟底。
- ▶ 卷材铺贴完后组织联合验收，并作24小时蓄水试验，最浅处蓄水深度不应小于25mm。屋面防水层完工后，严禁在其上凿孔、打洞，破坏防水层的整体性。

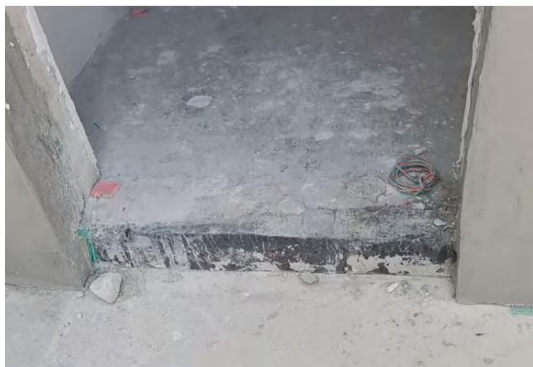
出入屋面门槛高度不足、卷材细部处理不规范

- ▶ 出屋面门槛高度未按照建筑完成面以上泛水高度进行标高控制。
- ▶ 防水卷材附加层漏设，卷材上翻及细部处理不到位。
- ▶ 门槛处找坡坡度不满足排水要求，门槛根部出现积水现象。

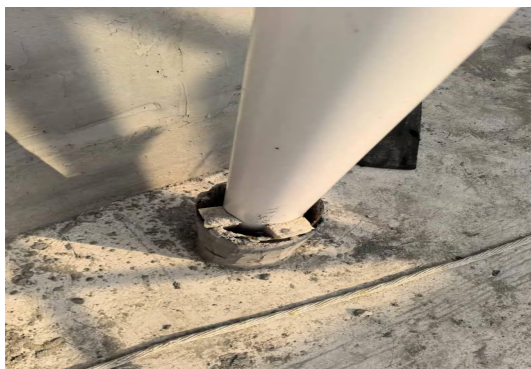
出屋面管道处理不到位渗水

- ▶穿屋面管道二次吊洞浇筑，易出现渗漏。
- ▶施工过程中管道泛水处卷材上翻高度不足，卷材收头固定方式不牢固，卷材脱落。
- ▶套管与管道之间的缝隙封堵不密实。
- ▶施工完成后管根未作防水砼墩，卷材经长时间外露易脱落，影响卷材防水效果。

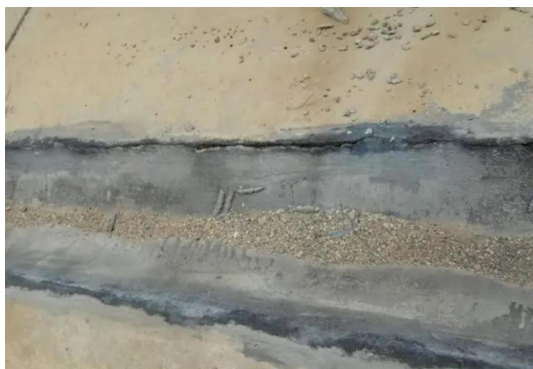
屋面天沟排水不畅

- ▶ 屋面天沟防水构造、排水坡度、坡向不准确，沟内渗漏、积水。
- ▶ 施工过程中天沟宽度、深度控制不满足排水要求。

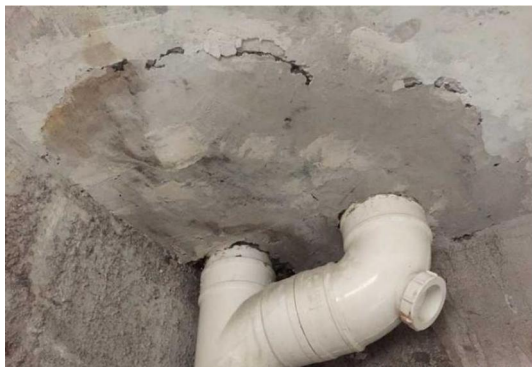
屋面水落口渗漏

- ▶ 水落口设置位置不合理，水落口未设置在沟底或找坡的最低位置，屋面积水。
- ▶ 施工过程中水落口周边找坡坡度不满足设计及使用要求，屋面排水不畅。
- ▶ 水落口部位防水卷材细部做法及卷材内伸宽度不符合规范要求，产生渗漏。

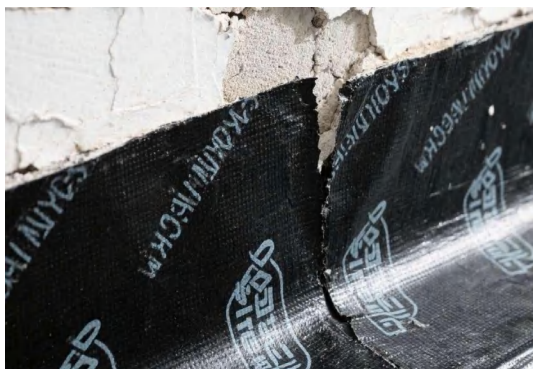
屋面女儿墙防水细部处理不到位出现渗漏

- ▶女儿墙根部阴角处理不到位、阴角未作圆弧角，卷材铺贴易出现空鼓。
- ▶女儿墙根部防水卷材附加层未留设，或附加层留设宽度不符合规范要求。
- ▶卷材上翻高度不足，卷材收头固定方式不正确，防水卷材拉裂或脱落。
- ▶女儿墙压顶未找坡或坡向不正确、未留设滴水槽，雨水向外墙方向流淌。

- ▶女儿墙根部阴角应提前做直径不宜小于50mm成圆弧形，并保持平整、贯通，确保附加层及卷材上翻粘贴严实。
- ▶附加层铺设应符合设计要求，附加层在平面和立面宽度不应小于250mm，并粘贴牢固。
- ▶防水层泛水高度不应小于250mm，卷材收头应用金属压条钉压固定，并应用密封材料封严，预防后续防水卷材拉裂或脱落影响整体防水效果。
- ▶女儿墙压顶向内排水坡度不应小于5%，压顶内侧下端应做成鹰嘴或滴水槽。

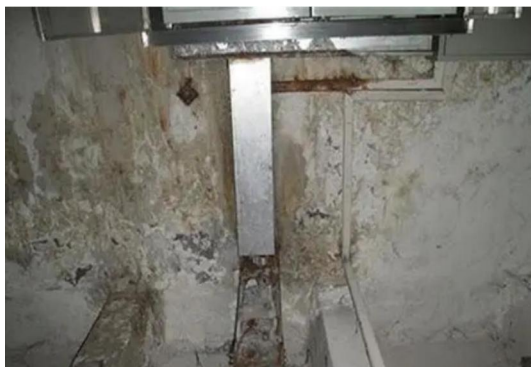
屋面变形缝渗漏

- ▶ 屋面变形缝位置混凝土止水坎上翻高度不足，出现渗漏。
- ▶ 施工过程中防水细部处理不符合规范要求。
- ▶ 防水卷材上翻高度不足，固定方式不正确，防水卷材易拉裂或脱落影响整体防水效果。
- ▶ 变形缝盖板施工不规范，细部封闭不密实。

- ▶ 屋面变形缝位置应做混凝土止水坎，高度不应小于建筑完成面250mm。
- ▶ 屋面变形缝附加墙与屋面交接处的阴角泛水部位，应做水平、竖向250mm宽的防水附加层增强卷材。
- ▶ 屋面变形缝隙的防水上翻高度不应小于250mm，防水层应铺贴到变形缝两侧砌体的上部。
- ▶ 等高变形缝顶部宜加扣混凝土或金属盖板。混凝土盖板的接缝应用密封材料封严；金属盖板应铺钉牢固，搭接缝应顺流水方向，变形缝沿长度方向的坡度不小于0.5%。并应做好防锈处理；高低跨变形缝在高跨墙面上的防水卷材封盖和金属盖板，应用金属压条钉压固定，并应用密封材料封严。

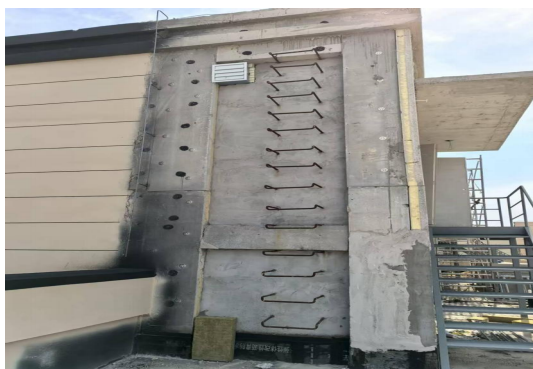
屋面爬梯做法不正确

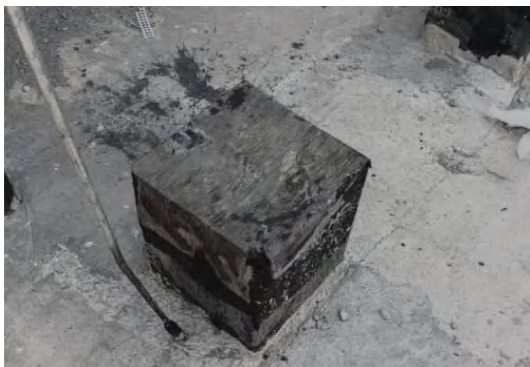
屋面设备基础防水处理不到位导致渗漏

- ▶设备基础防水未包裹，或在安装设备时，被膨胀栓破坏，雨水顺膨胀栓侵入设备基础，造成渗漏。
- ▶设备基础防水层未设置保护层，长期暴露造成防水层脱落，雨水侵入防水基层出现渗漏。

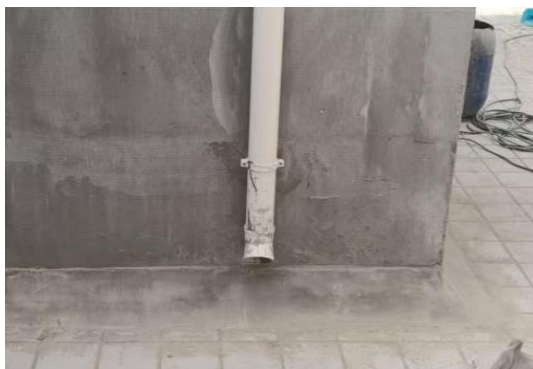
落水管下未安装水簸箕

- ▶ 屋面漏设水簸箕，落水直接冲刷屋面，破坏屋面防水层、建筑面层。

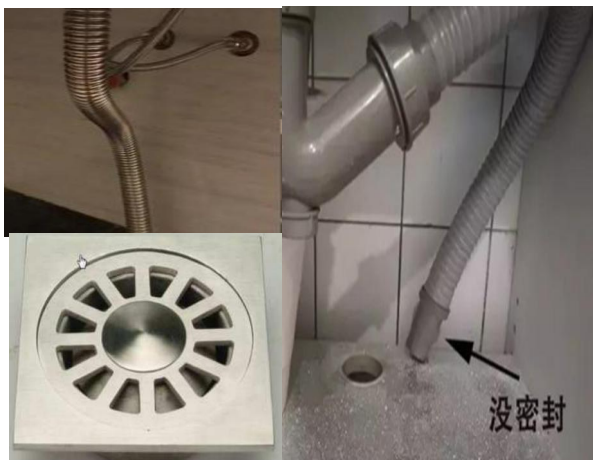
未设置存水弯

- ▶水封地漏通过存水形成密封层，阻止臭气上涌，卫生间干区地漏长时间没有得到水份补充（使用频率低），水封干涸，密封失效。
- ▶现场采用钟式结构地漏，该地漏水力条件差、易淤积堵塞，水封干涸后导致有害气体进入室内，
- ▶《建筑给水排水与节水通用规范》4.2.3：严禁采用钟罩式结构地漏及采用活动机械活瓣替代水封。
- ▶存水弯水封高度不足，排水管道内的臭气通过水封进入室内。

- ▶干区地漏与淋浴排水或洗手盆等卫生器具建议与设计单位沟通：增加存水弯，以及时补充水分；选择深水封或自封式地漏，从根源上解决防臭问题。
- ▶现场采用水封高度不小于50mm的存水弯。
- ▶卫生器具排水管与排水支管连接处采用专用的密封配件进行密封。

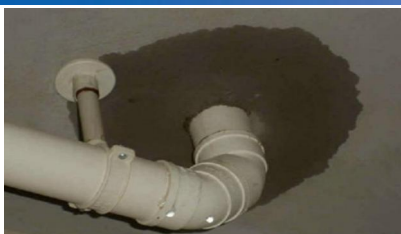
洁具渗漏

- ▶ 胶圈需与接口匹配，安装时将胶圈平铺在密封面，避免扭曲或拉伸，安装后轻压胶圈边缘，确认无翘起。
- ▶ 坐便器底座与瓷砖接缝处须打胶密封。
- ▶ 生料带沿管道螺纹旋转方向（通常为顺时针），从螺纹第二圈开始缠绕，每圈重叠约1/2至2/3宽度，确保无间隙，形成均匀密封层。
- ▶ 卫生器具交工前应做满水试验，满水后各连接件不渗不漏。

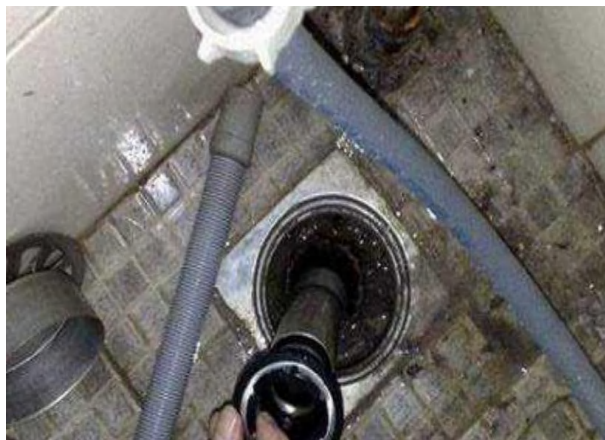
污水返灌

- ▶所有楼层共用立管（一层未设置独立排水），楼上排水时，因压力等问题造成底楼排水反水、堵塞。
- ▶排水管倒坡或坡度不足，排水不畅，引起污水反灌。
- ▶连接在排水立管上的最低横支管或连接在排出管、排水横干管上的排水支管与立管底部的距离过小，使卫生器具内容容易出现冒泡、满溢现象。
- ▶埋地排出管因强度不足、老化、腐蚀或受外力破坏而导致破损，进而泥土进入管道造成堵塞，从而引起污水返灌。
- ▶污水水中存在抹布、毛巾、头发等较大的固定杂物，在管道内堆积后，会导致管道排水面积缩小甚至完全堵塞，从而引起污水返灌。

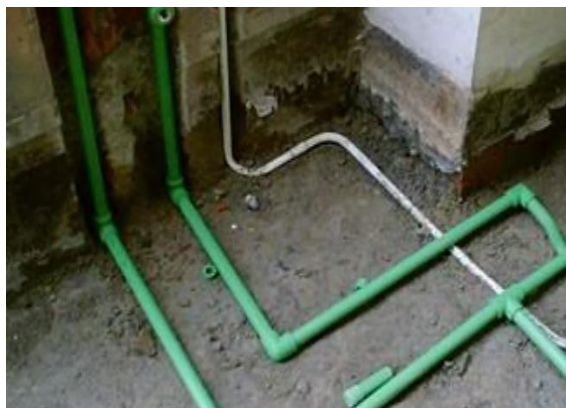
给水管未做标识

- ▶住宅户内给水管敷设完成后交接至下道施工工序，未及时进行保护和标识，成品保护工作未做好，装饰装修阶段易破坏既有管线。
- ▶埋地给水管道未明确标识的做法和要求。

- ▶给水支管进行严密性及强度试验，确保无渗漏。
- ▶给水支管沿地面敷设时，应在给水支管敷设完成后及时试压，确认无渗漏后浇筑管线表面地坪，并在地坪表面做好标识线。

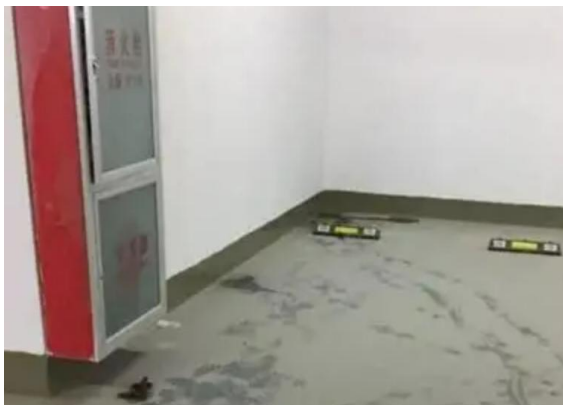
消火栓被遮挡

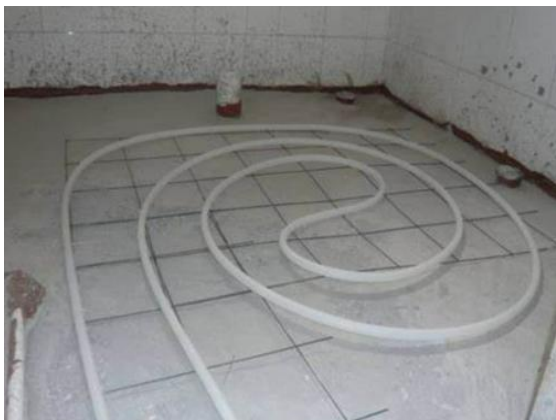
地暖管排布不均

- ▶地辐热管道铺设间距不均，导致热量分布不均。
- ▶地暖管道弯曲半径过小，会造成机械损伤，以及弯处出现“死折”，使水流不畅通；弯曲半径过大，造成实际敷设长度小于设计值。
- ▶施工时管道被强行弯曲或形成死折，阻碍水流，导致局部不热。
- ▶真空铝聚脂薄膜存在漏铺、破损；管道叠加处未铺设保温板，导致局部散热过快，冷热不均。

- ▶施工图深化设计应并经原工程设计单位批准后方可施工。
- ▶加热供冷管应保持平直，管间距误差 $\leq 10\text{mm}$ 。
- ▶8倍管道外径 $\leq$ 塑料管弯曲半径 $\leq 11$ 倍管道外径，6倍管道外径 $\leq$ 铝塑复合管弯曲半径 $\leq 11$ 倍管道外径。
- ▶管道应做到自然释放，不允许出现扭曲现象，以免管道处于非正常受力状态。
- ▶保护层浇筑前严格检查，对铝箔反射层破损处及时修补，并进行过程看护，制止混凝土浇筑过程中的破坏行为。管线交叉位置采用过桥弯处置或结构板适当剔凿（ $< 2\text{cm}$ ），保证保温板安装空间。

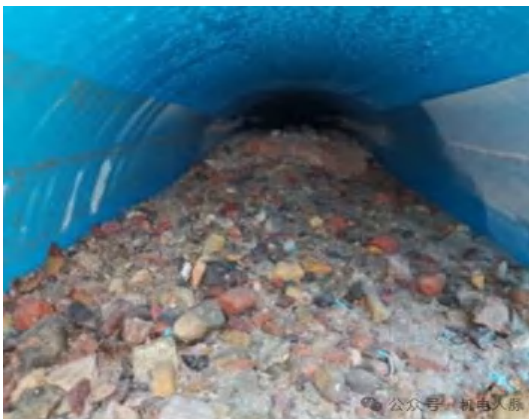
坡度倒坡

- ▶管道安装后，在管道和其他管道、设备交叉处标示管道的位置，避免施工安装时对管道造成损坏。
- ▶排水管道的坡度管道坡度严格按规范设计（如 DN200 污水管坡度 $\geq 0.004$ ，DN300 雨水管坡度 $\geq 0.003$ ），避免局部倒坡。
- ▶管道埋设后必须做灌水试验和通水试验，排水应畅通，无堵塞，管接口无渗漏。
- ▶管道安装前对基层进行验收，压实度及垫层施工必须符合设计要求。
- ▶深化检查井细部做法，设置导流槽；逐个排查检查井水流转角，确保 $\leq 90^\circ$ 。

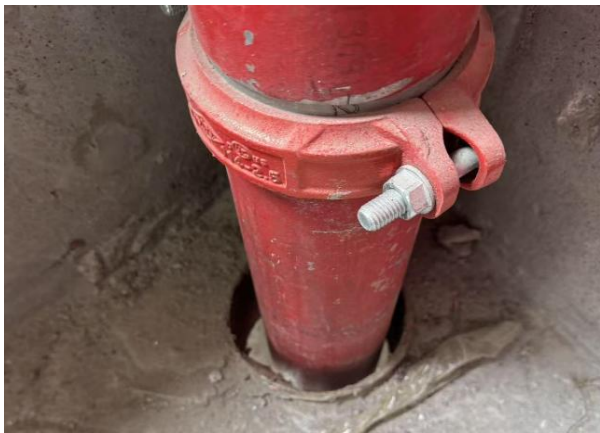
套管高度不足未封堵

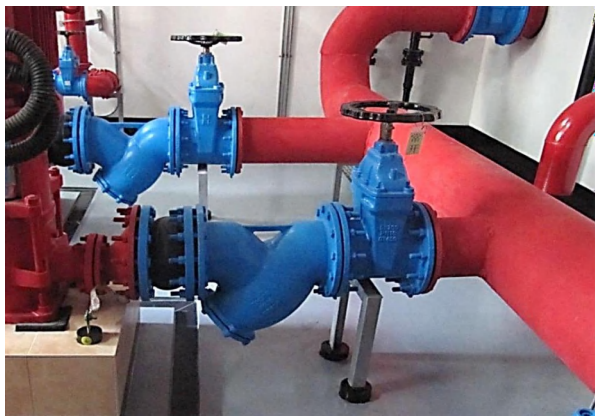
水泵吸水管未安装顶平

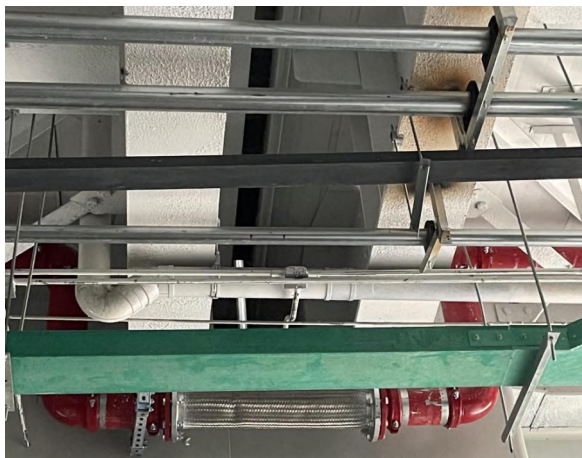
管线穿越变形缝未采取抗变形措施

- ▶对变形缝的功能（吸收建筑沉降、伸缩、震动位移）理解不到位，未意识到管线穿越时若不设缓冲装置，建筑变形会导致管线受力断裂、泄漏或电气故障。
- ▶对不同管线（管道、桥架、风管）穿越变形缝的专项规范要求不熟悉，凭经验施工，简化关键步骤。
- ▶未明确变形缝处管线处理的具体做法（如软连接/伸缩节的型号、安装位置、预留位移量），导致施工人员无明确依据。

- ▶管道穿越变形缝必须设软连接、桥架设伸缩节、风管设防火软连接，强调遗漏的危害（如漏水、短路、风管撕裂）。
- ▶穿越变形缝前，先测量变形缝宽度及建筑预估位移量，确保软连接/伸缩节的长度和伸缩量适配。
- ▶安装时保证连接牢固、密封：软连接两端与管线法兰/风管法兰紧密固定，缝隙用密封胶处理；桥架伸缩节需做好电气跨接，保证导电通畅；管道软连接避免扭曲、受力，风管软连接不压迫、不松弛。

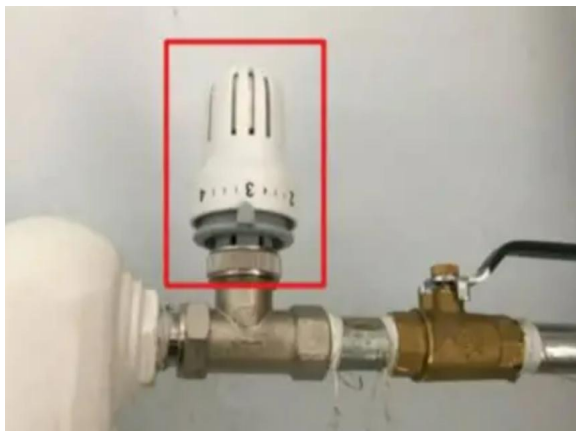
温控阀安装错误

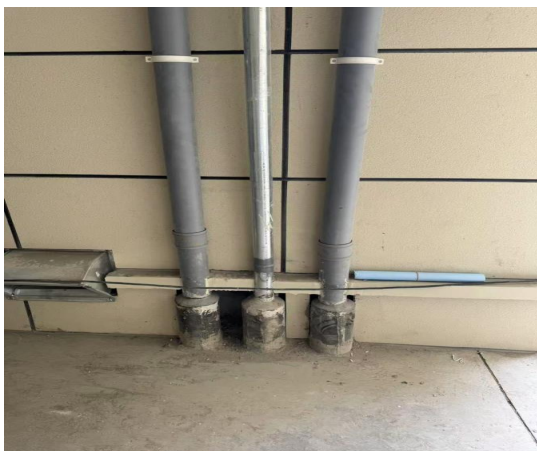
排水管道透气管施工错误

- ▶ 楼内通气管靠紧排气道、排烟道施工，排气道、排烟道出屋面后存在结构造型及保温，通气管考虑不足未进行拐弯避让，垂直施工出屋面，造成与结构碰撞。
- ▶ 通气立管伸出屋面后立管不在墙边墙角，2m立管无可靠支架固定，致使通气立管垂直度严重超标。
- ▶ 施工错误估算屋面的厚度，没有考虑屋面找平层、找坡层、防水层、保温层、面层等名功能层厚度。
- ▶ 排水立管过早完成，在土建施工屋面工程时，存在人为或机械损坏通气立管现象。

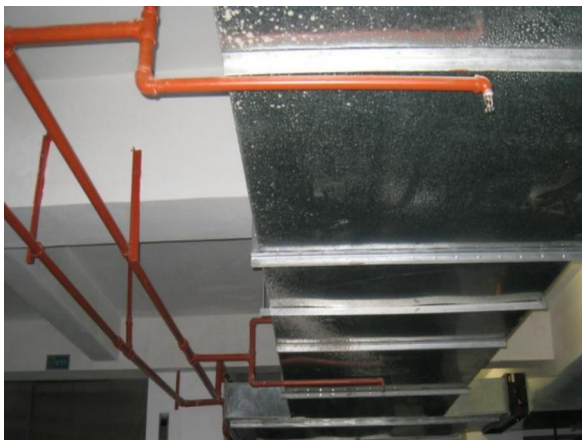
末端支架与喷头距离超标

- ▶管道支架、吊架的安装位置不得妨碍喷头的喷水效果，管道支架、吊架与喷头的距离不宜小于 300mm，与末端喷头的距离不宜大于 750mm，且末端喷淋设置防晃支架。
- ▶安装在易受机械损伤处的喷头，应加喷头防护罩。
- ▶喷头与墙、梁、顶板等的距离应符合设计要求。
- ▶喷淋竖向支管高度>750m 时，支管上宜加设加强支撑。
- ▶当梁、通风管道、成排布置的管道、桥架等障碍物的宽度大于 1.2m 其下方应增设喷头,当上方有孔洞或缝隙时，喷头上方还应加设挡水板。挡水板面积不小于 0.12m<sup>2</sup>(直径不小于400mm)。

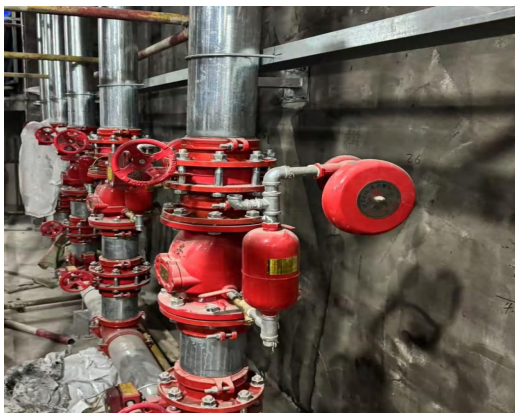
报警阀组质量问题

- ▶未核对图纸定位尺寸，安装时未使用水平仪校准垂直度；管道与阀组连接时法兰密封面清理不彻底，螺栓紧固力矩不均匀；安装人员对阀组组件功能不熟悉，导致顺序颠倒或漏装。
- ▶未按规定要求设置警铃位置（距地面高度1.5-1.8m，距报警阀组距离 $\leq 20\text{m}$ ）；连接管路选用管径过小（应 $\geq 20\text{mm}$ ）或存在弯折，导致水流压力不足。
- ▶施工未预留排水坡度（ $\geq 2\%$ ），排水口未连接至地漏或集水坑。

- ▶安装前精准定位放线，用水平仪校准阀组垂直度（偏差 $\leq 5\text{mm/m}$ ）；法兰连接前清理密封面并更换合格垫片，对称均匀紧固螺栓；按说明书顺序安装组件，完工后做水压试验（强度试验压力为工作压力1.5倍）检查密封性。
- ▶警铃安装在公共通道或值班室附近，高度符合规范且确保声音覆盖范围；连接管路采用 $\geq 20\text{mm}$ 镀锌钢管，长度不超20m且无急弯，测试时确保警铃在报警阀动作后5-10s内响应。
- ▶报警阀组下方设置专用排水漏斗，连接排水管道坡度 $\geq 2\%$ 并接入地漏；排水管道采用镀锌钢管或UPVC管，接口密封严密，完工后测试排水能力确保无积水。

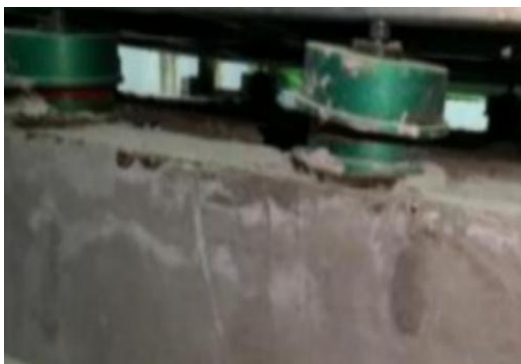
风机噪音过大

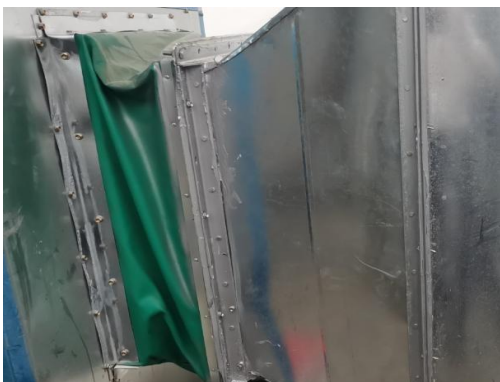
软连接耐火性能不达标

- ▶未考虑热膨胀冷缩效应，未预留伸缩量，高温下材料膨胀导致连接处松动或破裂。
- ▶软连接长度过短，导致连接处应力集中，易开裂或脱落，破坏耐火完整性。
- ▶软连接耐火性能不达标，不满足防、排烟系统耐火要求。
- ▶软接头受力，作为变径、追位管使用，受力太大运行中破损。

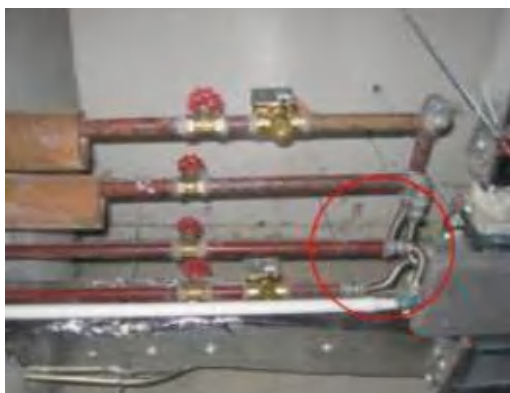
管道支架缺失影响使用功能

- ▶管道支吊架间距过大，管道中间段产生过大挠度（下垂量），引发永久变形甚至破裂。
- ▶管道翻弯处（如弯头、三通等连接部位）因受力复杂，局部产生变形、下沉。
- ▶凝结水管倒坡，排水不畅，导致冷凝水管漏水。

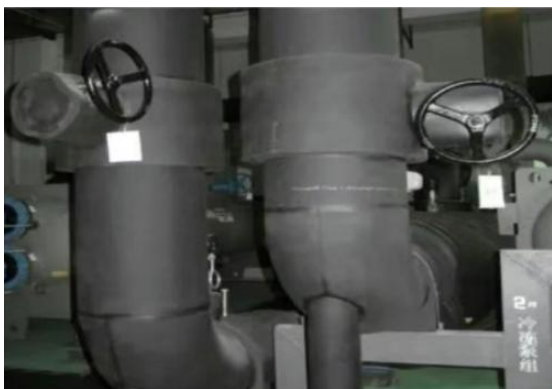
管道防腐保温影响使用功能

- ▶未将阀门、法兰等检修部件与管道保温独立设计，导致保温层连续包裹，检修时需破坏整体保温。
- ▶未考虑阀门操作手柄、螺栓等部件的检修空间，保温层过厚或紧贴阀门，阻碍正常操作。

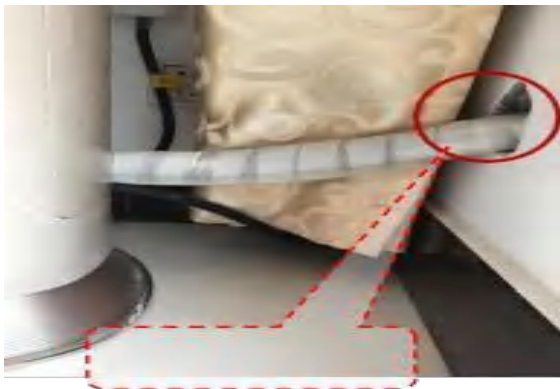
冷凝水排水不畅

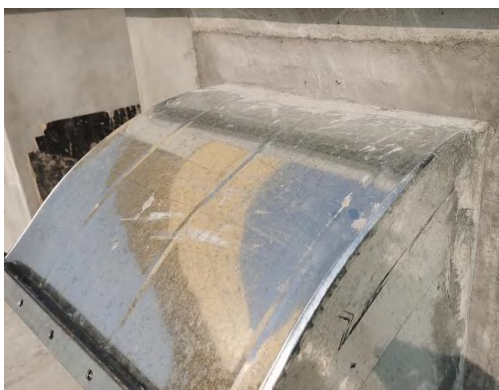
室外风管穿墙漏水

- ▶ 套管与墙体间隙密封不严，密封材料在外部环境影响下老化、失效。
- ▶ 在安装过程中套管破损或套管被腐蚀损坏。
- ▶ 在施工过程中防水层的高度不足，成品保护不到位，防水层被损坏。
- ▶ 未考虑风管穿墙处的排水需求，积水无法及时排出。

- ▶ 加强密封处理，选用具有耐老化的密封材料。
- ▶ 隐蔽前检查套管是否破损；确保密封材料填充均匀、无遗漏。
- ▶ 风管穿墙处采用防水卷材进行加强处理，防水高度大于当地泛水高度要求。
- ▶ 风管穿墙处设计合理的排水系统，确保积水能够及时排出；可在风管上部安装防雨装置。

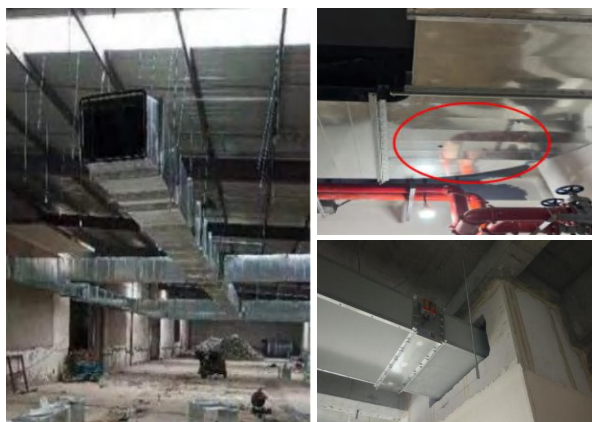
风管支架质量问题

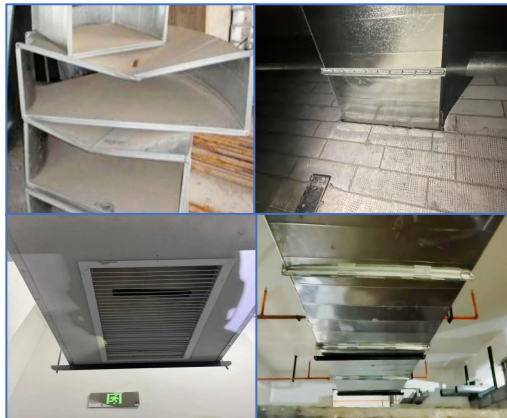
风管安装质量问题

- ▶对大尺寸风管（如长边 $\geq 630\text{mm}$ ，保温风管 $> 800\text{mm}$ ）需设内支撑的规范不熟悉，简化工序省略安装，导致风管变形。
- ▶未按规定预留穿墙套管，或因墙体开孔尺寸偏差省略套管，忽略防火、保温要求。
- ▶节省材料，导致气流紊乱。
- ▶弹簧夹间距过大（矩形薄钢板法兰风管超 $150\text{mm}$ ）或数量不足，安装时未对称布置，导致法兰密封不严漏风。

- ▶长边 $\geq 630\text{mm}$ 的风管按间距 $\leq 1.5\text{m}$ 设置内支撑（角钢或专用支架），确保支撑与风管内壁固定牢固。
- ▶风管穿墙处必须设置钢制套管（比风管大1-2号），套管与风管间隙用防火岩棉填充，两端密封。
- ▶风口与风管间加装同尺寸喉管（长度 $\geq 150\text{mm}$ ），确保连接密封，减少风量损失。
- ▶法兰处弹簧夹按间距 $\leq 150\text{mm}$ 对称设置，四角必设，确保压紧密封垫无松动缝隙。

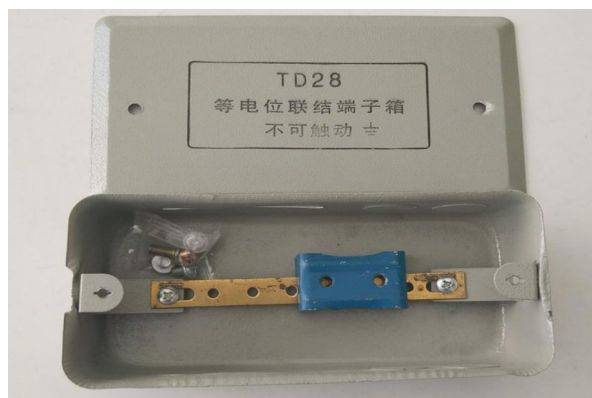
局部等电位设置不规范

- ▶卫生间内金属给水管未进行等电位联结，装有浴盆或淋浴器的房间未设置辅助保护等电位联结，当外部故障电压（如雷击、线路老化漏电）侵入时，发生触电事故。
- ▶卫生间内等电位盒中铜排厚度未按照图集15D502要求设置。
