# **西安市住宅工程 质量通病和多发问题治理图册**

（征求意见稿）

（2025版）

西安市住房和城乡建设局  
2025年8月

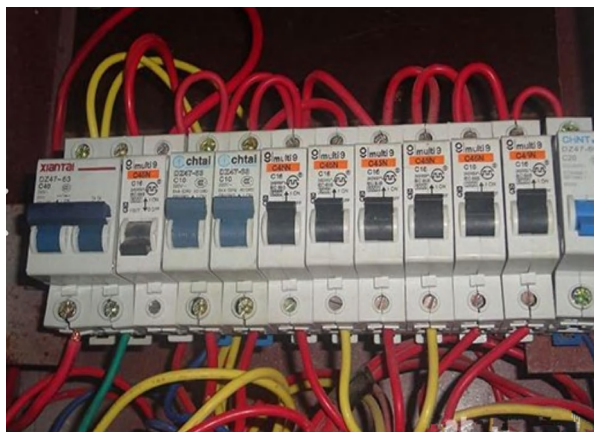
接线凌乱

- ▶ 杂乱电线可能因外皮破损、金属线裸露而相互接触，形成短路，触发断路器保护跳闸。
- ▶ 接线不牢固会导致电阻增大，局部过热，触发断路器跳闸。
- ▶ 多股线未压接接线端子，直接与断路器连接。

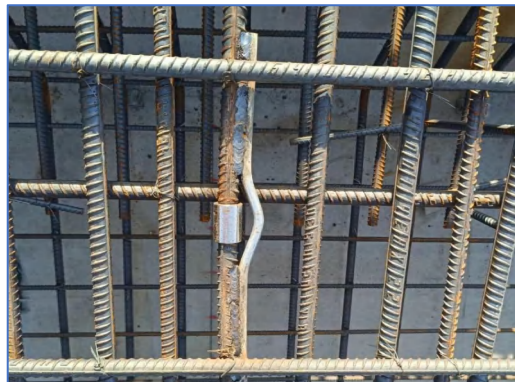
接地装置缺陷

- ▶ 焊接长度不足，会导致接触面积减小，增加电阻；未清理焊渣，阻碍电流传导，导致接地电阻升高。
- ▶ 接地体埋深不足，易受外界破坏。
- ▶ 接地体焊接处存在虚焊、夹渣或未焊接，导致接触不良。

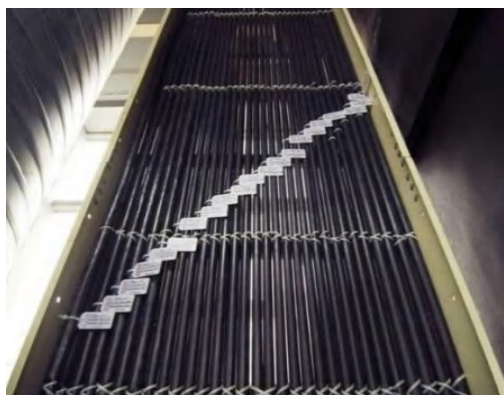
桥架内敷线存在缺陷

- ▶ 电缆未用扎带、卡扣或支架固定，或固定间距过大，电缆下垂、晃动，长期摩擦导致绝缘层破损，引发漏电或短路。
- ▶ 电缆在桥架转弯处弯曲半径小于最小允许值，电缆内部结构损伤，绝缘层开裂，降低使用寿命。
- ▶ 桥架未接地或接地不良，存在触电风险。

- ▶ 按规范选用扎带、卡扣或支架固定电缆，严格控制固定间距，防止电缆下垂晃动。电缆在桥架转弯处弯曲半径小于最小允许值，电缆内部结构损伤，绝缘层开裂，降低使用寿命。
- ▶ 根据电缆类型和截面尺寸明确最小允许弯曲半径，桥架转弯处采用弧形弯头设计，确保电缆自然弯曲无强行弯折。
- ▶ 桥架每段用跨接线连接确保导电连续，接地干线截面积不小于标准值，接地电阻 $\leq 4\Omega$ 。

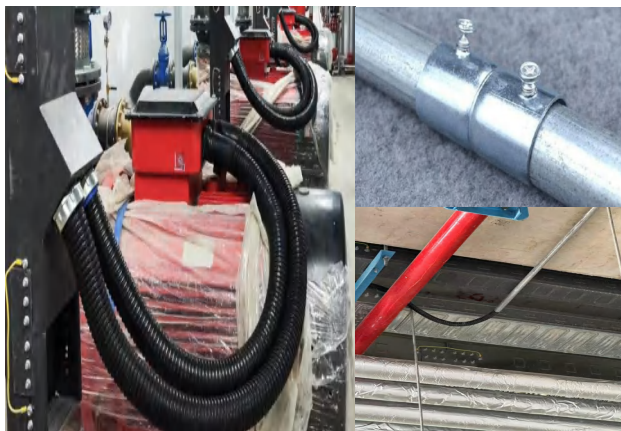
金属软管连接不规范

- ▶未使用专用接头或未按对角线顺序拧紧螺栓，导致密封不严或接口松动。
- ▶施工时强行弯曲软管（如弯曲半径小于6倍外径）或拉伸至极限，导致波纹管变形或接头断裂。
- ▶对软管长度限制的必要性缺乏理解，导致过度延伸或缩短，影响连接稳定性。

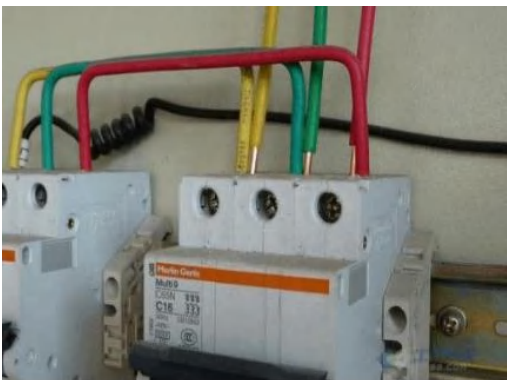
电线异常发热

- ▶ 电线选型未按照图纸施工。
- ▶ 电线的接头、插座、开关等部位接触不紧密，导致接触电阻增大。
- ▶ 电线的绝缘层损坏，使得火线和零线直接接触，发生短路，电流急剧增大，产生大量热量。

- ▶ 接头采用压接、焊接等可靠连接方式，插座、开关安装时确保接线端子紧固，定期检查并拧紧松动部位，降低接触电阻。
- ▶ 敷设电线时避开尖锐物体、高温源，穿管保护易受摩擦部位；定期检查绝缘层完整性，及时更换老化、破损的电线。

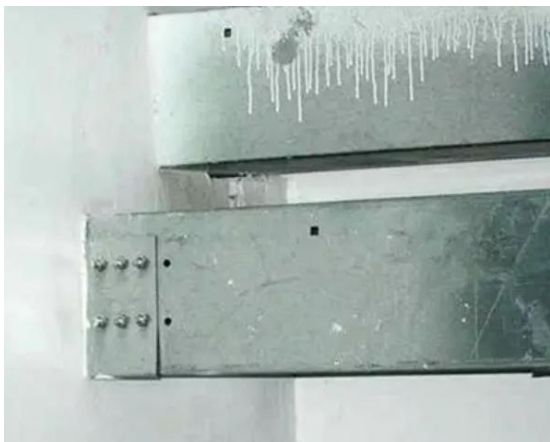
封堵不密实

- ▶ 未按规定要求对电缆槽盒穿墙、穿楼板部位进行防火封堵设计。
- ▶ 未按规定操作，封堵不严密，存在裂缝或孔隙，尤其是电缆与槽盒、孔洞之间的缝隙未用柔性堵料填充到位，未根据孔洞大小、环境条件选择适配的封堵材料。

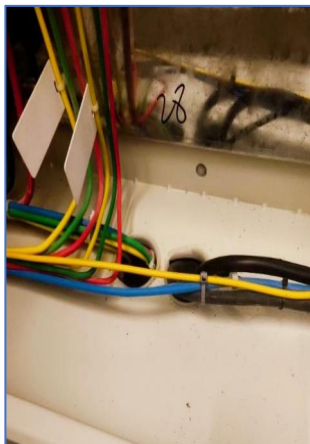
配电箱进线封堵不密实

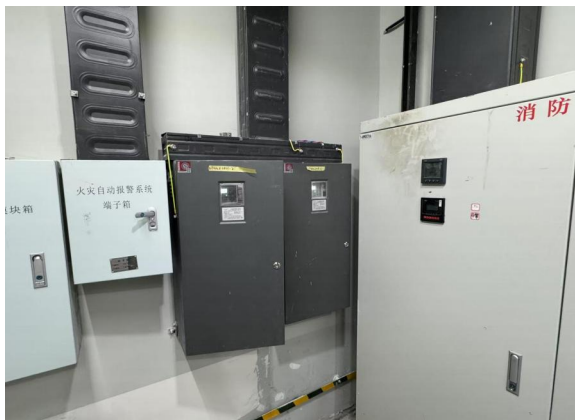
应急照明配电箱未采用下进线

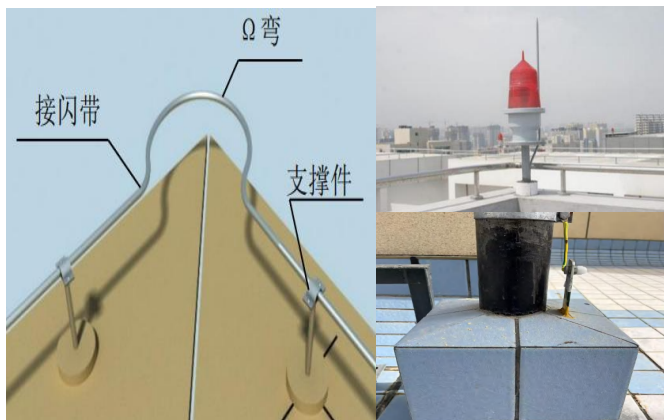
屋面接地安装缺陷

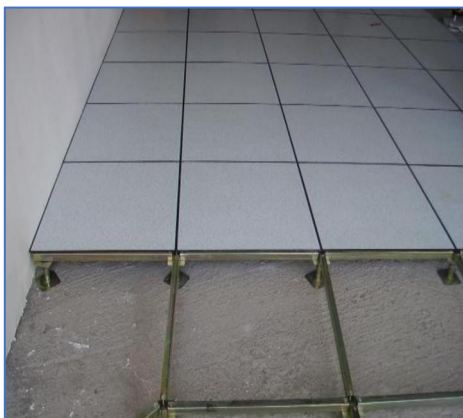
静电地板铜箔

- ▶未严格按照施工图纸铺设，存在漏铺、少铺区域，尤其在墙角、设备底座等隐蔽位置易出现遗漏。
- ▶铜箔搭接长度不足（未达到规范要求的20mm以上），或搭接处未压实、未采用导电胶固定，导致后期易脱落。
- ▶先固定地板后铺设铜箔，导致铜箔被地板边缘挤压断裂，或无法完整覆盖拼接缝。
- ▶未制定明确的铜箔验收指标（如完整性、搭接长度、粘结强度），验收时仅做表面检查。
- ▶对大面积铺设区域未按规定抽检，遗漏局部缺失或不合格部位。

- ▶施工前进行图纸交底，明确铜箔铺设范围、路径及搭接要求，绘制铺设示意图，避免漏铺。
- ▶先清理基层并铺设铜箔，确保铜箔完整覆盖地板拼接缝，再安装静电地板，避免铜箔被挤压损坏。
- ▶铜箔搭接长度强制要求 $\geq 20\text{mm}$ ，搭接处用导电胶满涂粘结，并用重物压实至胶水固化，确保导电连续性。
- ▶对墙角、设备区等隐蔽部位重点核查，核查铜箔无缺失、搭接长度达标、粘结牢固、导电连续性合格。

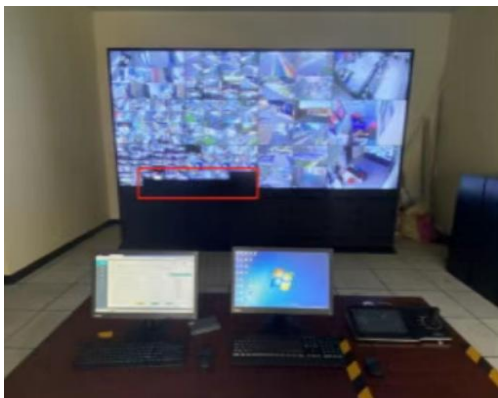
监控画面不清晰

- ▶在线路敷设时，需确保网线没有破损、中间没有接口，如一条网线不够长，需采用专用跳接器，以减少线损，避免出现监控黑屏、画面质量不清晰现象。
- ▶不能采用电工胶布缠绕代替直通。
- ▶不同系统、不同电压等级、不同电流类别的线路不能穿于同一管内，同一线槽敷设应加分隔板使得系统信号不应受到干扰。
- ▶在室外安装的智能化设施设备时，严格按设计图纸要求做好防雷接地，并做好安装质量验收。

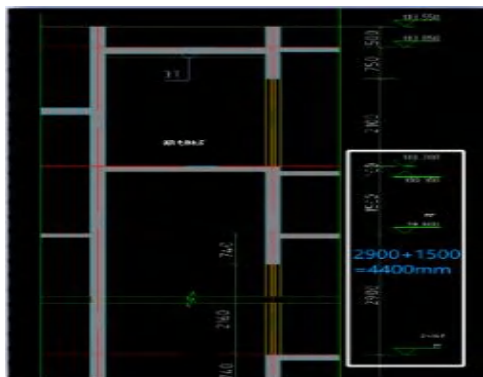
电梯井道净高不足

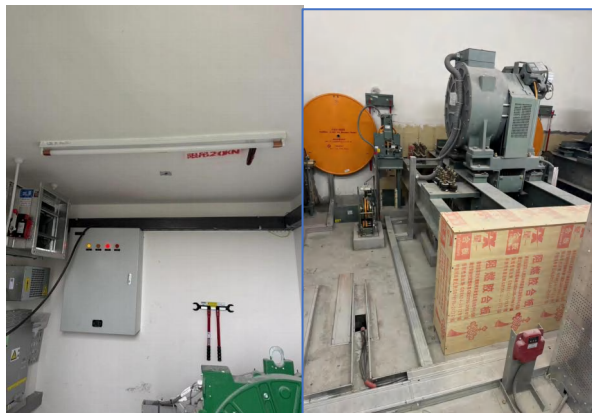
灯具在曳引机上方，接地失效

- ▶ 灯具安装在曳引机上方，曳引机运行时可能产生油污渗漏，灯具易被油污污染，影响照明亮度。
- ▶ 曳引机需定期维护、保养，灯具安装在曳引机上方，会遮挡操作空间，增加作业难度可能在维护过程中碰撞灯具造成损坏、坠落。
- ▶ 未按要求连接接地线路，接地体埋设不达标，导致接地失效。

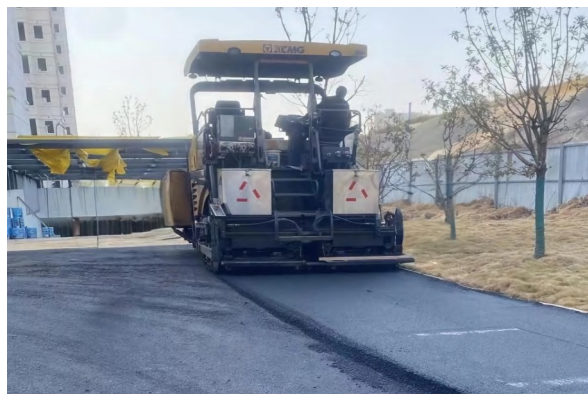
沥青路面裂缝

- ▶小区车行道基层回填土未按规定分层压实，导致沉降，面层拉应力超限导致裂缝。
- ▶半刚性基层养护不足导致收缩（干缩、温缩），底部裂缝扩展至表面并反射至面层。
- ▶沥青低温抗裂性或稳定性不足，低温收缩变形过大引起开裂。
- ▶沥青混合料施工接缝处理不当，形成薄弱带，结合不紧密而开裂。

- ▶填土应分层进行，下层填土验收合格后方可进行上层填筑。路基填土中断时，应对已填表面土层压实并进行养护。
- ▶半刚性基层顶部铺设级配碎石过渡层（减少反射裂缝），油石比符合设计，集料级配连续。
- ▶选用低温性能好的适配标号的沥青（如SBS改性沥青），
- ▶混合料面层的施工接缝应紧密平顺。上下层的纵向热接缝应错开15cm。冷接缝应错开30~40cm。相邻两幅及上下层的横向接缝均应错开1m以上。

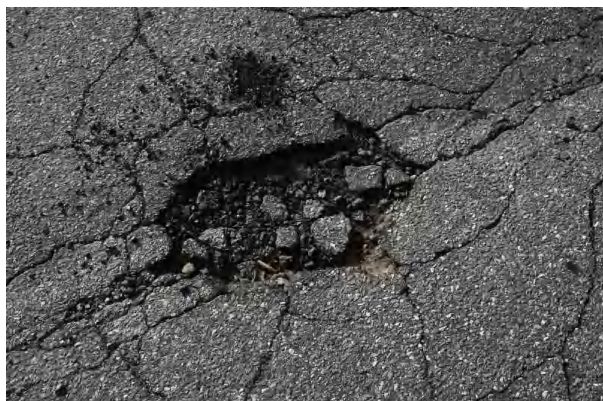
沥青路面起皮、脱落

- ▶ 沥青标号过高、高温稳定性差、油石比过大，导致沥青抗剪强度下降，导致集料分离。
- ▶ 基层表面存在浮灰、积水或油污，透层油无法有效渗透，形成“隔离层”，表层脱落。
- ▶ 基层与面层间未洒透层油或喷洒不到位，层间粘结力不足，底部受剪开裂，导致起皮。
- ▶ 摊铺速度不均匀，碾压遍数不够，导致局部厚度偏差大，薄处首先在荷载作用下开裂。

- ▶ 高温地区采用高黏度改性沥青（如SBS、橡胶沥青）。添加抗车辙剂（如聚乙烯、木质素纤维），提高高温抗变形能力。控制最佳油石比（通常4.0%-4.5%），避免沥青过量。
- ▶ 需彻底清理基层表面的浮灰、松散颗粒（粒径>5mm需筛除）、建筑垃圾、植被根系及油污等，对凸起进行铣刨处理，对凹陷采用同级配材料填补压实。
- ▶ 混合料面层的基层表面应喷洒透层油，在透层油完全渗透入基层后方可铺筑面层，透层油应洒布均匀，有花白遗漏应人工补洒，喷洒过量的应立即撒布石屑或砂吸油，必要时做适当碾压。当气温在10℃及以下，风力大于5级以上时，不应喷洒透层、粘层、封层油。
- ▶ 摊铺沥青混合料应均匀、连续不断，不得随意变换摊铺速度或中途停顿。摊铺速度宜为2~6m/min。初压应采用轻型筒式压路机碾压1~2遍，初压后应检查平整度路拱必要时应修整。复压应连续进行。厚度小于30mm的沥青层不宜采用振动压路机碾压，相邻碾压带重叠宽度宜为10~20cm。

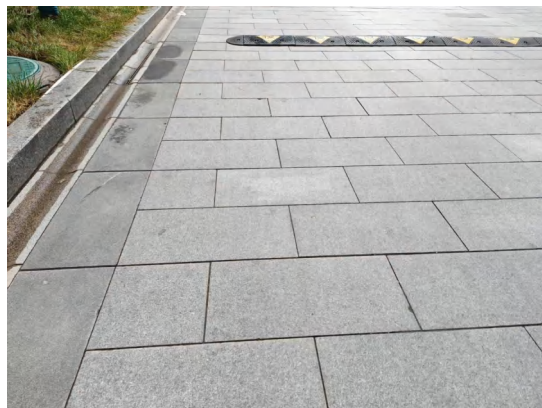
石材铺贴空鼓、断裂

- ▶ 广场基层回填土压实度不足，产生不均匀沉降，造成粘接层与基层发生脱离，导致空鼓及石材断裂。
- ▶ 基层、垫层及石材背面清理不干净，油污及杂质会阻隔石材与粘接层的紧密接触，降低粘接强度。
- ▶ 结合层砂浆配比不当，收缩过大或粘结剂使用不当，未充分搅拌，导致粘接力降低。
- ▶ 石材间留缝宽度不足，受温度变化导致相互挤压，出现空鼓、断裂。

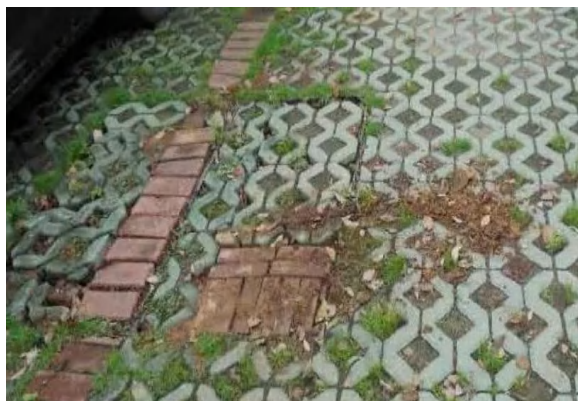
停车场植草砖沉陷、积水

- ▶ 基层应按设计要求进行分层夯实，每层虚铺厚度 $\leq 250\text{mm}$ 。
- ▶ 湿陷性黄土区域应按设计要求进行地基处理，如换填 30cm 厚 3:7 灰土，压实度 $\geq 95\%$ ；
- ▶ 植草砖块料不应有裂纹、缺陷、铺设平稳，种植土厚度不宜小于 8cm，种植土填充面应低于块料上表面 1cm~2cm。种植土需疏松，有机质含量 $\geq 1.5\%$ ，排水良好。
- ▶ 植草砖预留 1~1.5cm 砖缝，填充中粗砂并扫入植草孔，防止泥土流失，确保透水系数 $\geq 0.1\text{cm/s}$ 。
- ▶ 路缘石外露高度宜为 100~150mm，顶面坡度与植草砖一致，接缝处用 M10 水泥砂浆填实。

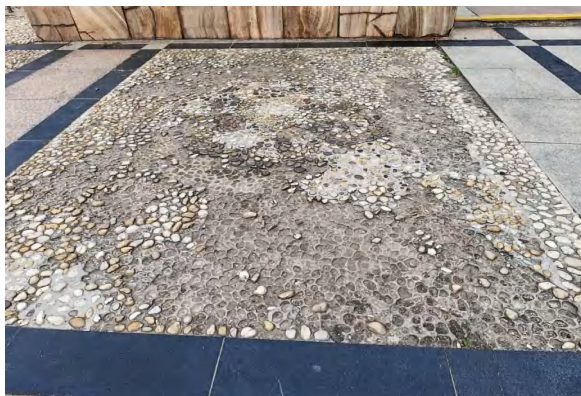
卵石路面卵石脱落

- ▶水泥砂浆强度等级不足，黏结力不足，无法有效锚固卵石，形成局部空鼓。
- ▶石子表面清理不到位，卵石表面残留的浮土、油污或脱模剂会形成隔离层，粘接不牢。
- ▶基层开裂、沉降，裂缝通过基层向上传递，卵石因失去砂浆包裹，引起脱落。
- ▶铺设完未及时进行养护及成品保护，造成扰动脱落。

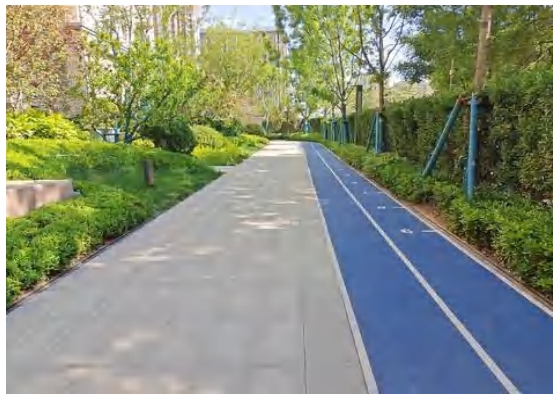
EPDM橡胶颗粒地面脱皮、开裂、鼓包

- ▶ 选用符合设计要求级配的EPDM的颗粒，胶黏剂与颗粒配比 1:5-1:6，底层黑颗粒施工完成后，应及时覆盖确保无杂物灰尘，保证与面层的粘接力。
- ▶ 采用平板振动器压实不少于3遍，确保粘结牢固。
- ▶ 基层做法应符合设计要求，无裂缝和起砂现象，清除基层杂物、污渍和积水。
- ▶ 基层排水坡度应符合设计要求，对于基层凹陷部位，应填补平整。

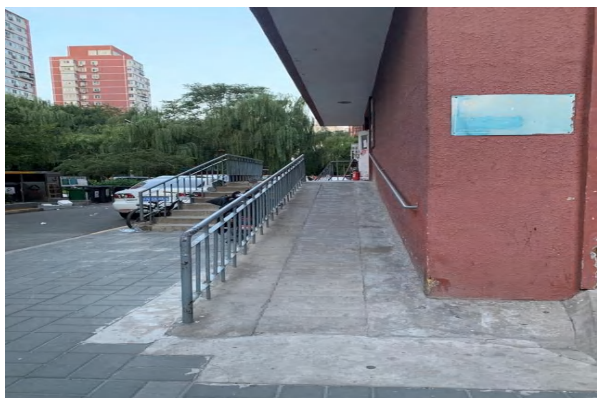
无障碍坡道、扶手安装不符合要求

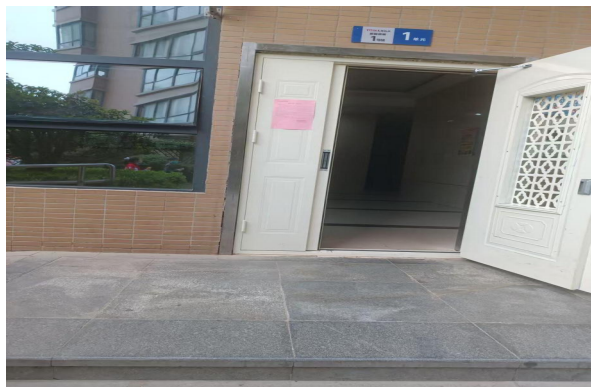
入户平台宽度不足，门内外高差大于15mm

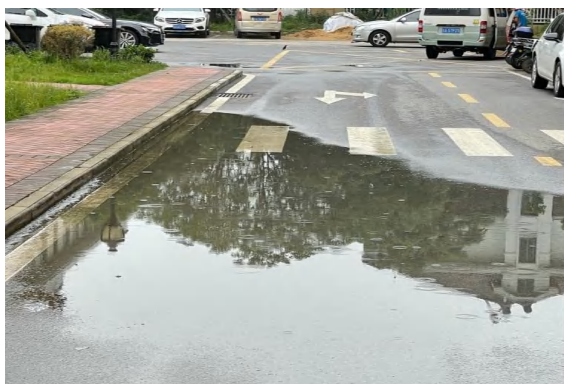
#### 道路排水沟、路面存在积水，排水不畅

- ▶路面及排水沟、排水管坡度及坡向不符合设计要求，易淤积泥沙，降低排水能力。
- ▶未按设计坡向找坡，导致雨水口未设置在路面最低处，雨水口周边 50cm 范围内未设置“加强坡”（坡度 $\geq 1\%$ ）。
- ▶管道接口不严密、漏水导致路面沉降，在低洼处不断积水。。

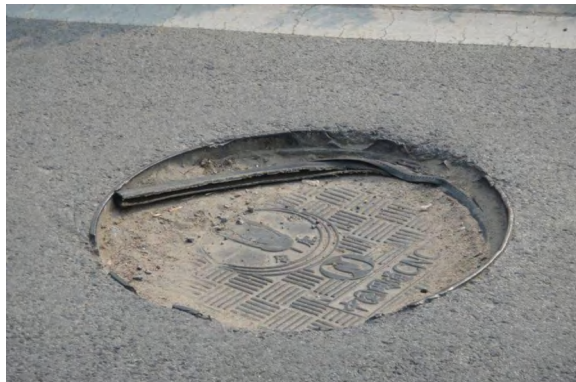
#### 道路井盖周边沉降、突起

- ▶井筒标高与路面的高差超出允许值，荷载作用导致井周路面出现“疲劳开裂”，引发局部渗漏，引起沉降。
- ▶井体周边回填夯实不到位，在周围形成松散区，导致后期沉降。
- ▶井座安装不规范、不牢固，井座与路面的变形不协调。车辆荷载下变形差异引发变形。

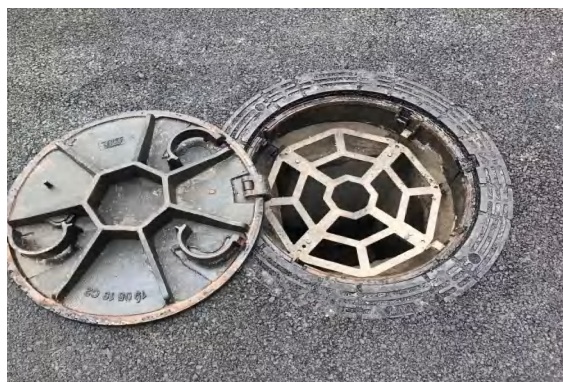
道路井盖周边沉降、突起

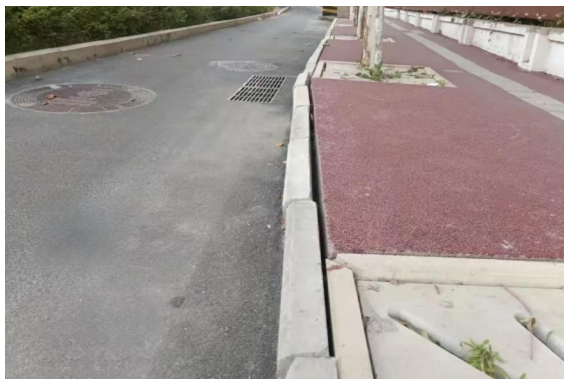
道路路缘石松动、倾斜

- ▶基础处理不当，未按设计要求进行压实，导致路缘石基础承载力不足，引起沉降松动。
- ▶砌筑时坐浆不饱满，使路缘石支撑位置应力增大，稳定性下降，导致倾斜。
- ▶砂浆或靠背混凝土浇筑后，未及时覆盖保湿养护或受到扰动，导致强度增长不足、开裂。

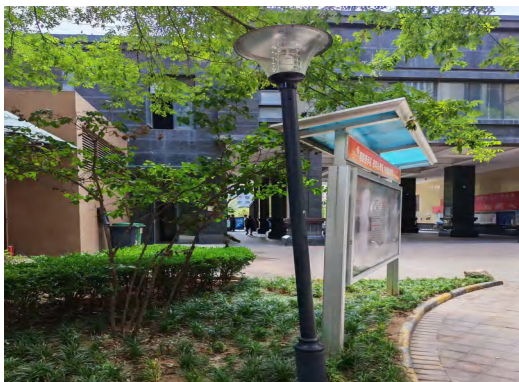
路灯基础不牢、倾斜、埋设不规范

- ▶路灯基础开挖后应进行地基承载力检验，天然地基承载力特征值不应小于  $100\text{kPa}$ ；软弱地基需采用换填级配砂石（压实度  $\geq 95\%$ ）或混凝土灌注桩处理，基础混凝土强度等级不应低于 C25，基础底面应设置混凝土垫层，垫层宽度每侧超出基础边缘  $100\text{mm}$ ，基础浇筑后保湿养护不少于 7 天。湿陷性黄土地区路灯基础需采用 3:7 灰土垫层（厚度  $\geq 300\text{mm}$ ），并设置  $200\text{mm}$  厚 C30 混凝土防水底板，基础周边  $2\text{m}$  范围内设置 2% 坡度的散水。
- ▶基础配筋按设计要求，地脚螺栓锚固深度  $\geq 40d$ （ $d$  为螺栓直径），外露丝扣长度需满足灯具安装要求，地脚螺栓定位偏差  $\leq 2\text{mm}$ ，需通过经纬仪复核。
- ▶基础坑开挖尺寸应符合设计要求，埋深不宜小于  $0.5\text{m}$ ，深度允许偏差  $\pm 50\text{mm}$ 。采用机械开挖时，应预留  $200\text{mm}$  人工清槽，避免扰动原状土。
- ▶线缆穿管处用防水密封圈密封，基础预埋件、地脚螺栓等需涂刷防锈漆，人工接地体应采用热镀锌角钢（ $50 \times 50 \times 5\text{mm}$ ）或圆钢（ $\Phi 16$ ），接地线采用  $40 \times 4\text{mm}$  热镀锌扁钢。焊接长度  $\geq$  扁钢宽度的 2 倍（三面施焊），焊接处需刷沥青漆 2 遍。

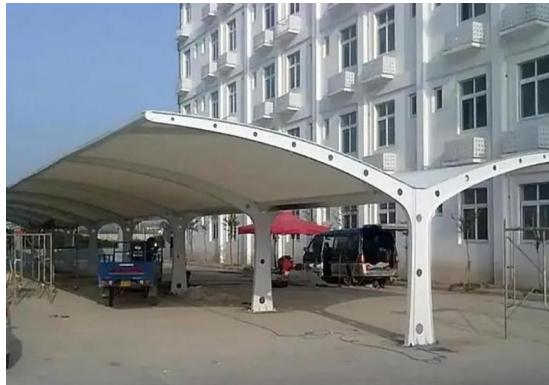
膜结构车棚膜面松弛、撕裂

- ▶膜材抗拉强度不满足设计要求、会导致其在风荷载或积雪荷载作用下产生过度拉伸接缝，超过材料极限延伸率，易在边角部位产生三角状撕裂。
- ▶热熔焊接温度或压力不足，导致膜材搭接处熔合深度不足，导致接缝不牢固，易开裂。
- ▶膜材运输时若未采用专用卷材架或固定不牢，会因挤压产生折痕（深度 > 5mm）或局部磨损。
- ▶张拉不均匀产生拉力偏差，会导致膜面出现“褶皱区”与“紧绷区”应力分布紊乱，使薄弱处产生裂缝。固定不牢固。

- ▶选用抗拉强度符合设计要求的 PVC、PTFE 等膜材，严格进行进场验收。
- ▶搭接连接时，应使上部膜材覆盖在下部膜材上，热合连接的搭接缝宽度，应根据膜材类别，厚度和连接强度的要求确定，对G类膜材不宜小于50mm，对P类膜材不宜小于25mm，对E类膜材不宜小于10mm，钢结构挠度控制在  $L/250$  内，定期检测膜面张力并调整。
- ▶膜材在运输过程中采用专用卷材架，避免膜体折叠、重压，防止损坏。
- ▶膜结构预张力施加应以施力点位移和外形尺寸达到设计要求为控制标准，位移和外形尺寸允许偏差不应超过 $\pm 10\%$ 。

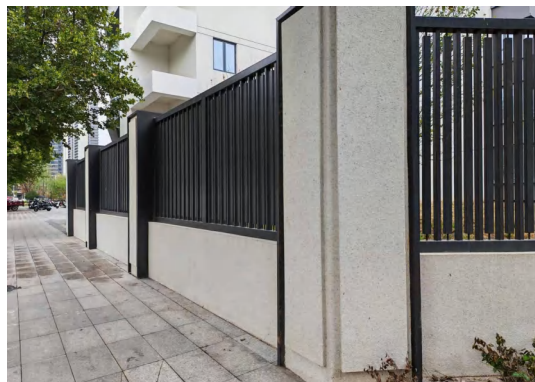
围墙下沉、裂缝

- ▶地基处理不到位，未清除表层杂填土（含建筑垃圾、腐殖土）或未进行换填处理（如3:7灰土垫层厚度 $< 30\text{cm}$ ），导致地基承载力不足，导致围墙下沉。
- ▶砖砌围墙砌筑砂浆强度低、灰缝不饱满，整体性差，易出现砖块松动、脱落，形成局部垮塌。
- ▶砖砌围墙未按规定设置伸缩缝，墙体热胀冷缩导致出现竖向或斜向裂缝。

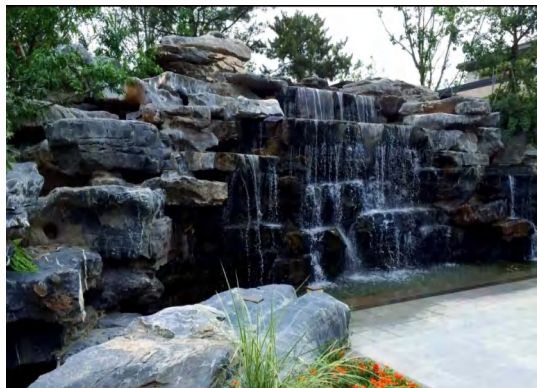
石制假山山体沉降、裂缝

- ▶基础压实度不满足设计要求，地基承载力不足，在自重作用下，出现不均匀沉降。
- ▶选用的石材存在暗缝、风化层，断裂面与暗缝走向一致，受荷载作用后开裂，
- ▶石块间砂浆粘结不牢，缝隙过大，整体性差，易出现石块滑移。
- ▶排水不畅，雨水渗入山体内部，冻融循环加剧裂缝扩展。

- ▶按设计要求进行压实，对软土地基进行处理，假山地基基础承载力应大于山石总荷载的1.5倍，灰土基础应低于地平面20cm，其面积应大于假山底面积，外沿宽出50cm。
- ▶假山选用的石材质地应一致，色泽相近，纹理统一。石料因坚实耐压，无裂缝、损伤、剥落现象。不得使用风化石块做基石。
- ▶石块间缝隙，先填塞连接、嵌实，用1:2的水泥砂浆进行勾缝，勾缝应做到自然平整，无遗漏。每块叠石的刹石不应少于4个受力点，刹石不应外露。
- ▶顶部水路应预埋预留，不得后期凿穿，寒冷地区假山石材缝隙应填充弹性密封材料。

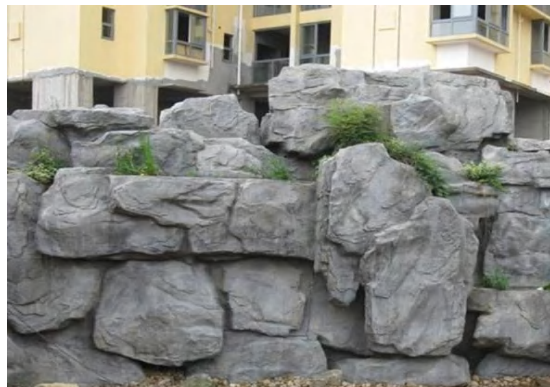
塑石假山山体面层裂缝、脱落

- ▶ 钢丝网铺设不当，搭接长度不足，网片无法有效分散应力，出现规则性横向裂缝。
- ▶ 面层厚度不均，固化时收缩不一致，超过砂浆抗剪强度（0.2-0.25MPa），形成沿厚度变化线的纵向裂缝。
- ▶ 打底砂浆振捣不密实（空鼓率 > 5%），会使内部形成蜂窝孔洞（直径 5-20mm），北方地区冻融循环，加速面层剥离。

- ▶ 镀锌钢丝网片的规格应符合设计要求，搭接面宽度应为4-5cm。
- ▶ 塑面应在钢丝网片两面平顺夹贴，并用扎丝固定。
- ▶ 打底砂浆从钢丝网内外两面，自上而下均匀抹压，厚度宜为1.5~2cm。
- ▶ 北方地区添加防冻剂，定期检查并修补破损面层，做好排水处理防止积水渗透。

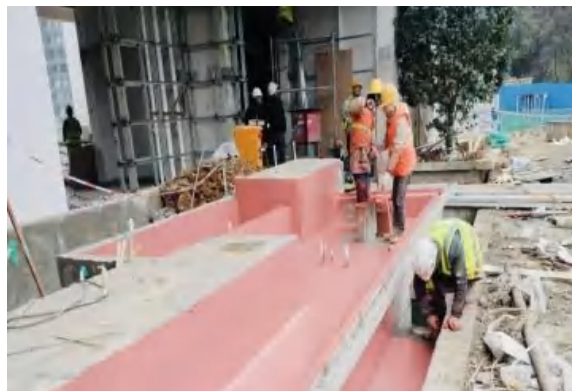
水景渗漏

- ▶防水涂料涂刷不均匀，厚度不满足设计要求，阴阳角、管道根部等节点未做加强处理，易产生渗漏点。
- ▶防水卷材铺贴时，搭接宽度不足，粘贴不牢固，存在空鼓现象，使得池壁整体性和抗渗性差，容易出现渗漏。
- ▶水景驳岸未留变形缝，沉降差引发裂缝。

- ▶防水涂料涂刷厚度和遍数应符合设计要求，水井水池应按设计要求预埋各种预埋件，穿过池壁和池底的管道应采取防渗漏措施，池体施工完成后应进行灌水试验。
- ▶应根据水池的具体形状与水流方向确定，一般平面卷材铺贴应平行或垂直于水流方向，立面则由下而上铺贴。卷材铺贴要平整、顺直，搭接宽度务必符合设计要求与规范标准，长边搭接宽度通常不应小于 70mm，短边搭接宽度不应小于 100mm，且卷材接缝应采用搭接法，接缝口需用密封材料封严，对于阴阳角等特殊部位，应做成圆弧或 45°倒角。
- ▶水景驳岸应每隔20m-30m设置变形缝。变形缝宽度应为1cm-2cm。
