# 西安市住宅工程 质量通病和多发问题防治图册

西安市住房和城乡建设局

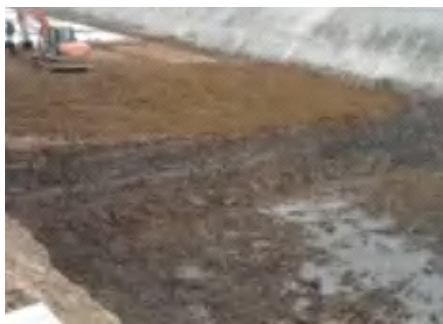
地基受水浸泡

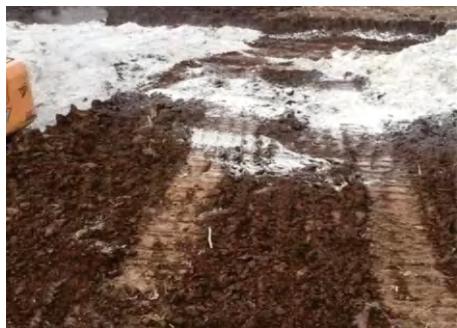
灰土未拌合均匀

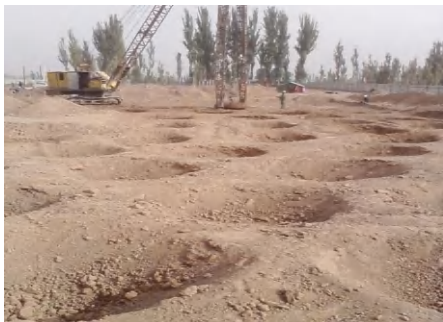
强夯地基夯击效果差

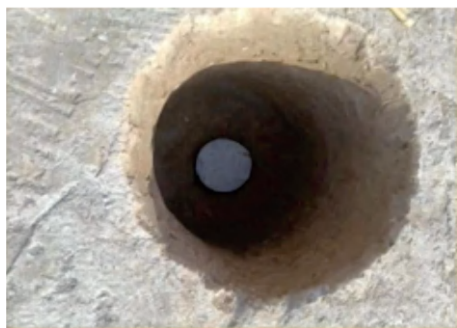
水泥粉煤灰碎石桩断桩

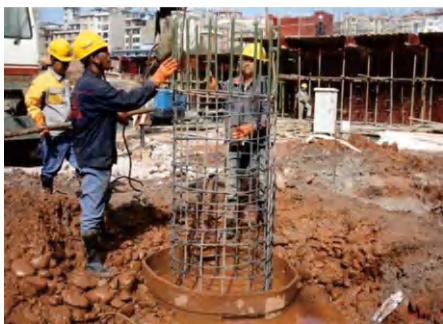
钢筋笼上浮

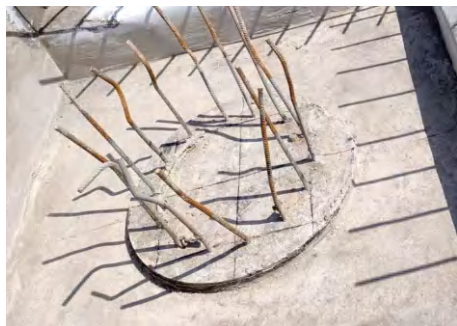
桩位偏差

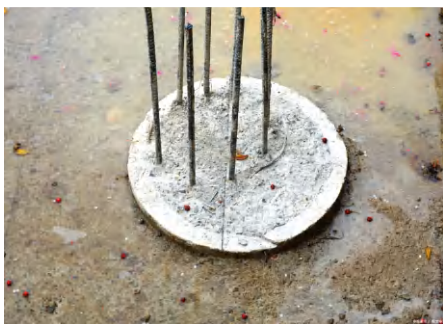
钢筋笼偏位

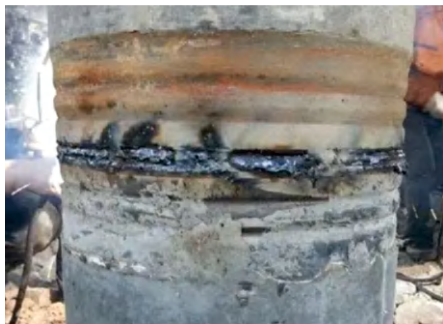
管桩接头焊接缺陷

- ▶ 焊接前端板表面不平整。
- ▶ 焊接材料保存不当，焊条受潮。
- ▶ 焊接电流过小、焊条角度偏差或冷却时间不足导致热影响区脆化；焊缝未焊透。
- ▶ 焊接完成后，自然冷却时间不足，未控制冷却环境温度，焊缝遇水出现脆裂。

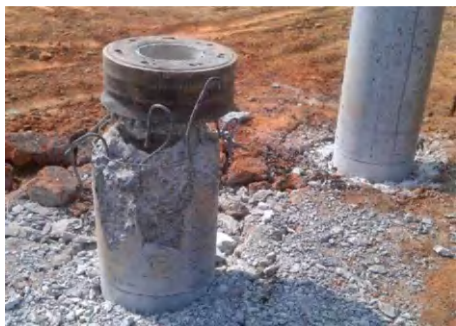
管桩桩头碎裂

- ▶ 管桩强度未达设计要求，削弱桩身结构完整性。
- ▶ 两节桩截面中心不在同一直线上，导致接桩处应力集中，静压施工时易断裂。
- ▶ 焊接工艺不合格、冷却时间不足或机械连接部位处理不当致接头处成为薄弱环节。
- ▶ 地下障碍物（如大块石头、混凝土块）导致突然应力变化；锤击能量过大，导致桩头承受瞬时过载。

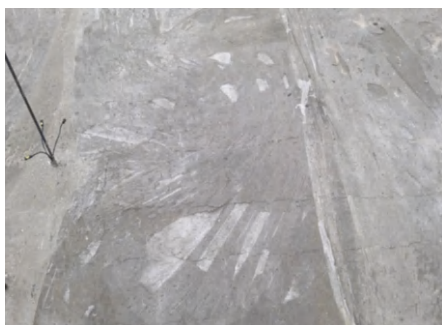
大体积混凝土冷缝、裂缝

- ▶ 混凝土运输、泵送不连续，分层厚度大，浇筑间歇时间大于混凝土初凝时间。
- ▶ 上下浇筑层间隔时间过长导致的泌水层问题致水泥浆过厚，进而影响混凝土的强度和质量。
- ▶ 凝结硬化反应释放大量水化热，内外温差大产生温度裂缝；养护不当，大体积混凝土硬化过程中产生收缩裂缝。

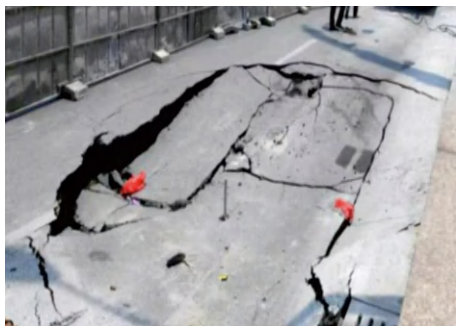
基坑周边地面沉降

- ▶ 降水井结构不合理、操作不规范，带走土颗粒，形成土体掏空，地面塌陷。
- ▶ 基坑土体自重应力释放，墙体因卸载效应上浮，引发周边地表裂缝；支护不及时致土压力失衡，引发坑边沉降；支护结构刚度不足产生水平位移。
- ▶ 地下管线变形导致管线渗漏，水流侵蚀土体，形成孔洞导致坍塌。

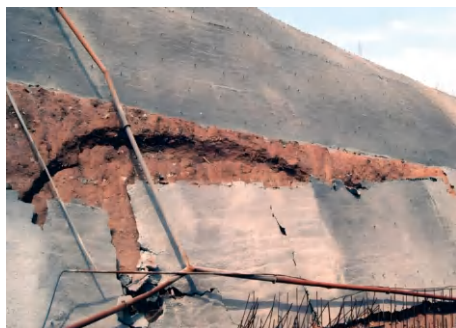
土钉墙支护面层开裂脱落

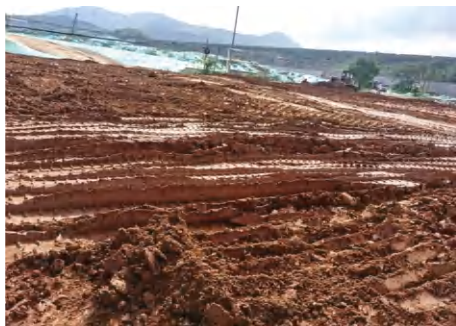
回填橡皮

▶当含水量趋近饱和的黏性土受到扰动时，其原状结构遭到破坏，毛细孔隙闭合，导致内部水分迁移和散发困难。高温环境下进行夯压时表层水分快速蒸发而形成硬壳，进一步阻碍了下部水分的排出。深处土体中的水分因此长期滞留，难以消散，最终使土体呈现软塑状的“橡皮土”特征，受压时出现弹簧状颤动。

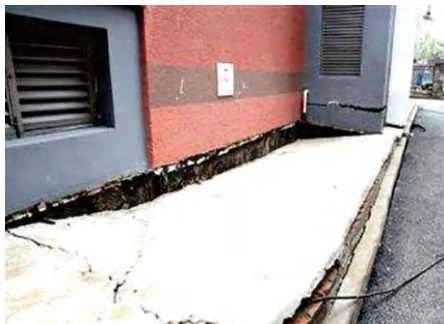
回填土下沉、塌陷

- ▶ 回填土中含有机物、建筑垃圾等杂物，降低土体密实度；回填土含水量、虚铺厚度、压实遍数等施工参数控制不精准，回填土未有效压实；
- ▶ 机械不能作业的区域，未采取人工补压。
- ▶ 取样检测，检测点数量过少或分布不均，未覆盖薄弱区域。
- ▶ 未设置截水、排水措施，湿陷性黄土遇水后土体破坏产生显著附加沉降。

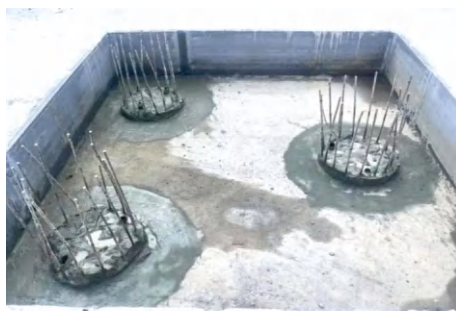
桩头部位渗漏

- ▶ 挖土机械碰撞桩身、截桩时采取“直接凿除法”工艺，造成桩头裂缝。
- ▶ 声测管、钻芯孔未回灌封堵，形成渗水通道。
- ▶ 渗透结晶防水层厚度及宽度不足。
- ▶ 桩头钢筋根部未安装膨胀止水条，或止水条与基面密贴不严。
- ▶ 底板防水与桩头接茬处未密封。

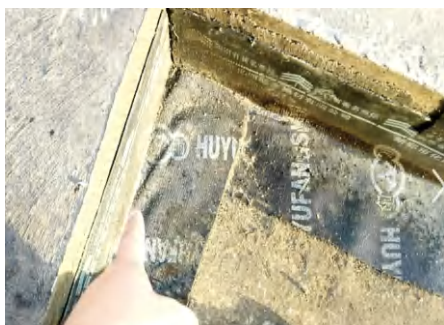
防水附加层施工不规范

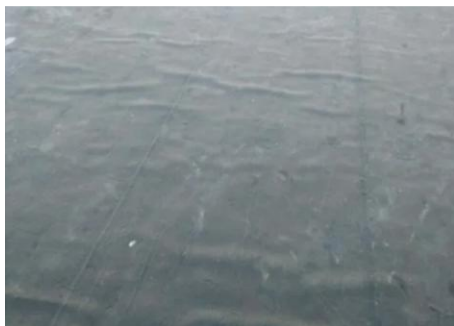
防水卷材空鼓

- ▶ 基层含水率超标，水蒸气受热膨胀，形成空鼓。
- ▶ 基层油污、灰尘、脱模剂等残留物阻碍卷材与基层粘结，导致局部剥离。
- ▶ 基层凹凸不平或起砂，卷材铺贴后无法紧密贴合，形成空腔。
- ▶ 卷材铺贴过程中，未充分压实，残留空气形成通道，水蒸气侵入后鼓泡。
- ▶ 未按季节性施工要求进行防水施工。

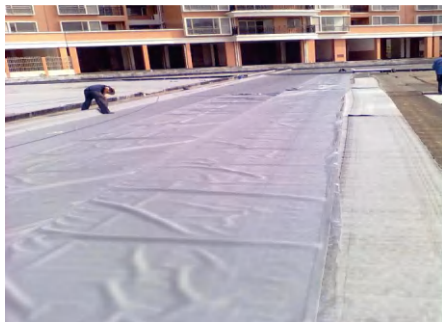
防水卷材搭接折皱、翘边、起包

- ▶ 未按规范要求留足搭接边，导致粘结面积过小。
- ▶ 卷材搭接处摊铺不平整，呈不规则弯曲，导致密封不严。
- ▶ 搭接边、转角处未用辊压密实，存在空气隙，加速老化开裂。

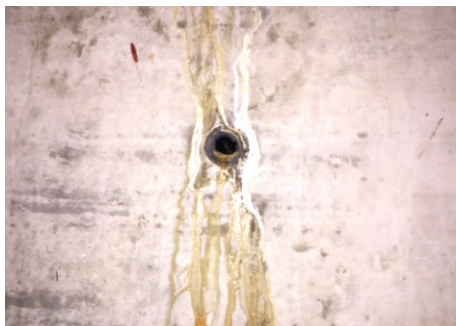
外墙螺杆眼渗漏

- ▶ 外墙模板固定未使用止水螺杆，未能阻断混凝土浇筑时可能形成的渗水通道。
- ▶ 外墙混凝土振捣不密实、养护不到位形成收缩裂缝。
- ▶ 防水层基层处理不到位、搭接不严；肥槽回填时，造成外墙防水层破损；回填土不密实，导致回填土下沉拉裂防水层。

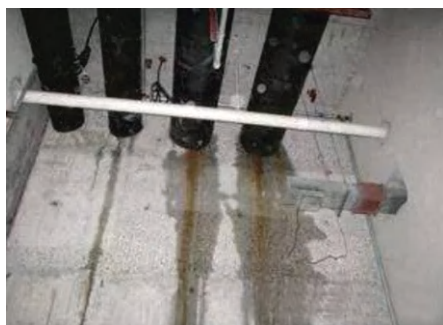
穿墙套管渗漏

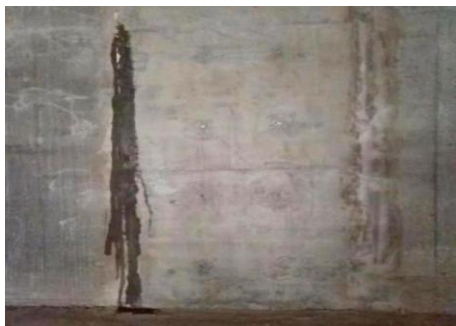
地下室后浇带渗漏

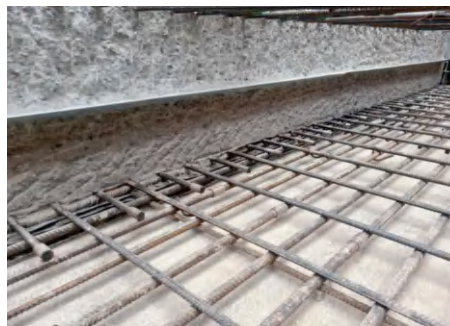
正确做法照片

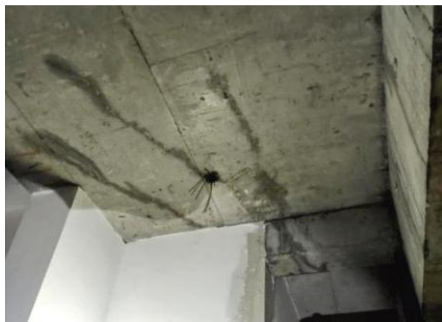
地下室顶板开裂渗漏

- ▶ 混凝土振捣不密实，养护不到位形成收缩裂缝。
- ▶ 拆模时间过早、或混凝土未达到一定强度过早增加荷载、震动造成结构开裂渗漏。
- ▶ 地下室顶板上方堆放材料及设备超过设计允许值，且未采取加固措施；覆土回填时，重车碾压、局部堆土过高或景观设计超载，造成顶板开裂渗漏。

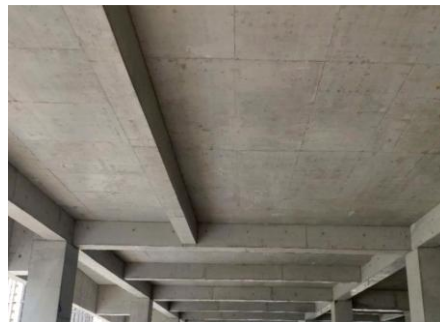
正确做法照片

- ▶ 防水混凝土运输及浇筑过程严禁加水，应连续浇筑、振捣密实，进行二次抹压，养护时间 $\geq 14$ 天，以减少收缩裂缝。
- ▶ 混凝土同条件养护试块及实体检测强度满足设计要求强度值后方可拆除顶模支撑系统。
- ▶ 合理规划地下室顶板上方的平面布置，当地下室顶板作为材料堆场、施工运输通道、施工电梯基础等时，应根据设计允许荷载编制地下室顶板加固专项施工方案；覆土回填时，应对覆土及车辆进行荷载计算，规划行车路线；景观设计完成后应提交设计单位复核确认。

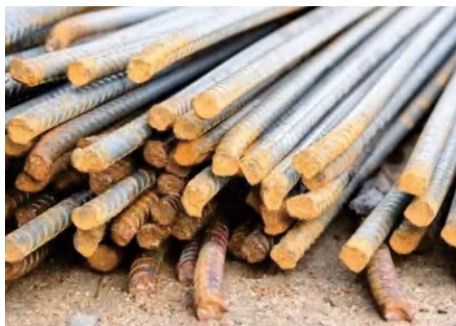
钢筋锈蚀

- ▶ 钢筋外表有严重锈蚀、裂纹、结疤、断层等缺陷。
- ▶ 钢筋直径偏差、纵肋和横肋高度等不符合标准要求。
- ▶ 钢筋重量偏差、屈服强度、抗拉强度、弯曲性能、断后伸长率，强屈比/超屈比等参数检验不合格。
- ▶ 混合批超过6个炉（批）号，同一连接区段内混用不同炉号的钢筋。

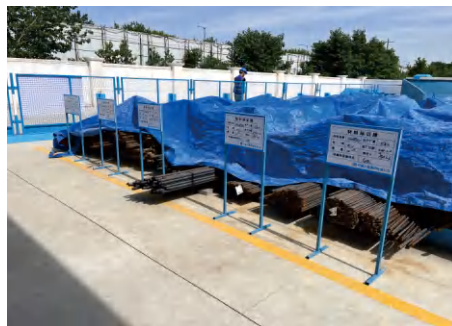
正确做法照片

- ▶ 建设、施工、监理单位进行联合验收，核查质量证明文件(合格证、质量保证书、材料检测报告)、对外观质量、钢筋直径、横肋等进行检查验收，并进行见证取样检测，对不符合要求的应退场处理并留存影像资料。
- ▶ 合理储存保管，有必要的防雨措施，避免钢筋发生锈蚀。
- ▶ 混合批不得超过6个炉（批）号，且C含量差应 $\leq 0.02\%$ ，Mn含量差应 $\leq 0.15\%$ ，同一连接区段内不得混用不同炉（批）号钢筋。

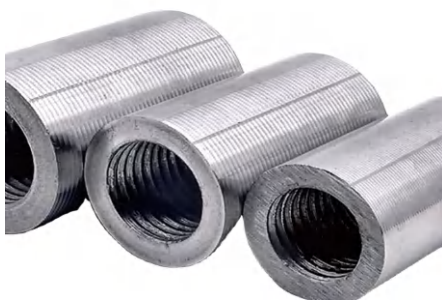
套筒无标识、尺寸不合格

- ▶ 套筒表面粗糙、有毛刺或油污，影响与钢筋的连接质量。
- ▶ 套筒表面裂纹、锈斑，降低套筒的疲劳性能和耐腐蚀性。
- ▶ 螺纹精度不达标，导致套筒与钢筋的螺纹咬合不紧密，易拉脱。
- ▶ 套筒无生产厂家标识、无规格型号、无材料牌号、无生产批号/日期、无执行标准号，无法追溯、验证信息。

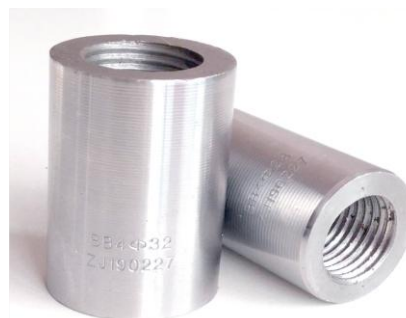
正确做法照片

- ▶ 建设、施工、监理单位进行联合验收，核查质量证明文件(合格证、质保书、型式检验报告等)，观感上要求套筒表面光洁无污染、无锈蚀、无裂纹、无毛刺，螺纹牙形饱满、无断牙、无烂牙、端面平整，筒身压印清晰。
- ▶ 使用经检测鉴定合格的游标卡尺、通规、止规抽测螺纹小径和螺纹中径，对不符合要求的应退场处理并留存影像资料。
- ▶ 合理储存保管，有必要的防雨措施，避免套筒发生锈蚀。

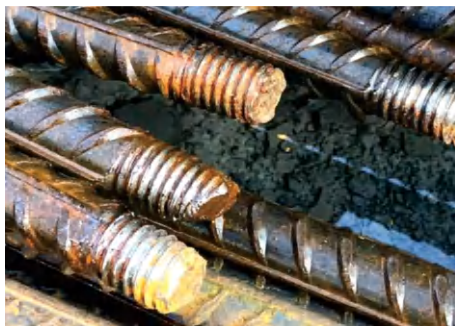
直螺纹端头马蹄形、不平齐、车丝长度不足

- ▶ 丝头端头不平整呈马蹄形，丝头无法与套筒内壁完全贴合，导致接触面积减少，在受力时，应力集中于局部区域，易引发连接失效。
- ▶ 滚丝机剥肋刀头精度不足，导致牙型不饱满、中径尺寸偏小。
- ▶ 工人未按工艺规程操作，有效螺纹长度控制不当。
- ▶ 未使用通规、止规检测螺纹中径，牙顶宽度超标。

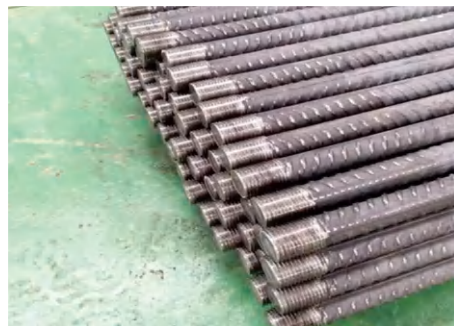
正确做法照片

- ▶ 实施岗前技术交底，确保工人掌握切割、加工、成品保护等技术要点。
- ▶ 采用直螺纹套丝专用平头切断机等机械对钢筋端头进行切割。
- ▶ 定期检查滚丝机，及时更换精度不达标的滚丝刀头，加工时保持钢筋轴线垂直。
- ▶ 采用通规检测螺纹中径(通规需自由旋入，止规旋入 $<3P$ )，按10%比例抽检丝头质量，重点核查螺纹连续性、有效长度及外观缺陷。
- ▶ 验收完成后应采取保护帽保护。

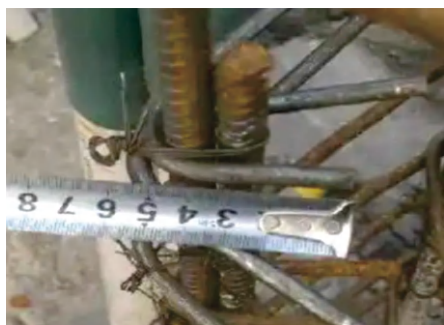
箍筋弯钩长度、弯折角度不规范

- ▶ 箍筋下料长度计算错误，加工后长度过长或不足。
- ▶ 加工操作不当，弯折位置选取不合理，导致平直段与弯弧段长度不符合规范要求。
- ▶ 弯曲机轴芯磨损，导致弯弧直径不达标。

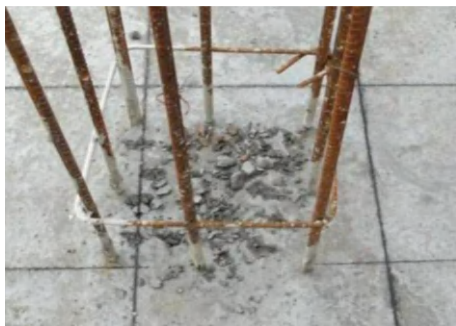
钢筋施工偏位

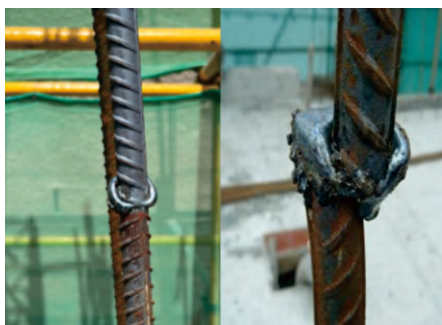
焊包不均、偏心、弯折

- ▶ 电渣焊工艺不得用于焊接直径20mm及以上的钢筋，不得用于焊接直径12mm以下的钢筋。
- ▶ 进行工艺检验，通过检验确认所选用的焊接方法、工艺参数（如电流、电压、焊接时间、预热温度等）是否要求。
- ▶ 焊接前，确保钢筋端面平整、无锈蚀，焊剂干燥；焊接时正确安装夹具，均匀填装焊剂，确保焊剂埋入深度足够、焊剂盒底部缝隙封堵；扶持上部钢筋，避免焊接过程扰动，焊后停歇30秒再卸夹具。
- ▶ 电渣压力焊接头外观质量应符合下列规定：四周焊包凸出钢筋表面的高度不得小于4mm；钢筋与电极接触处、应无烧伤缺陷；接头处的弯折角度不得大于 $2^{\circ}$ ；接头处的轴线偏移不得大于1mm。

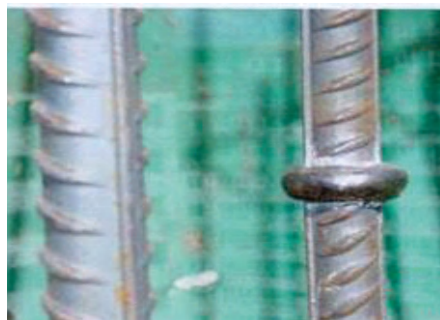
正确做法照片

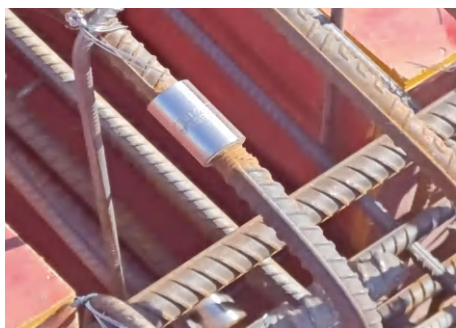
直螺纹露丝超过规范值

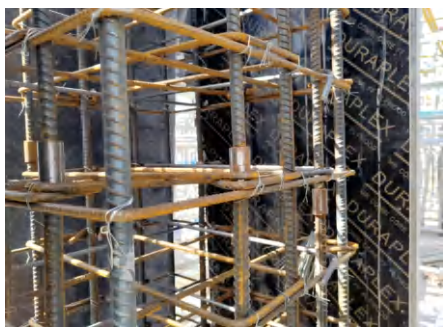
钢筋接头位置不正确

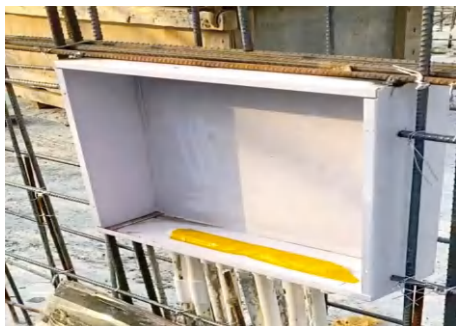
洞口加筋不到位、遗漏或尺寸规格错误

- ▶ 施工人员漏放钢筋或放置数量不足，起不到加强效果。
- ▶ 加筋与主体钢筋未有效连接，混凝土浇筑后移位或松动。
- ▶ 加强筋未紧贴洞口边缘，或钢筋规格、间距不符合、锚固长度不足，导致应力集中。

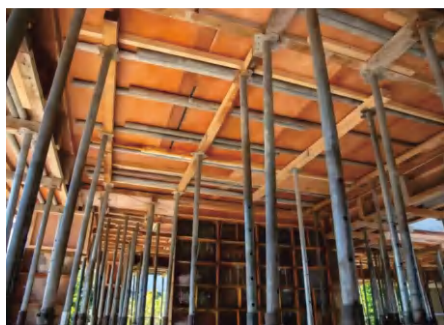
模板起拱度不足

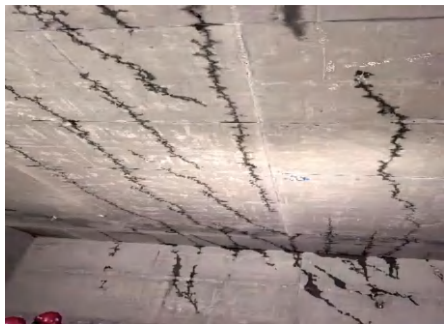
楼板裂缝

- ▶ 上层钢筋被踩踏变形或保护层过厚，降低板面抗裂能力。
- ▶ 混凝土初凝前过早抹压，此时混凝土尚未形成足够强度，外力打乱内部结构，导致浆体上浮，形成脆弱表层，碳化收缩后产生龟裂纹。
- ▶ 终凝后未及时覆盖保湿养护，混凝土表面失水过快，易因塑性收缩产生龟裂。
- ▶ 拆模过早，混凝土还未达到足够强度时，梁板失去有效支撑造成开裂。
- ▶ 施工缝部位处理不到位，形成冷缝。

- ▶ 混凝土浇筑前，对板面钢筋、钢筋保护层等部位进行复核。
- ▶ 避免初凝前过早抹面，一般混凝土压实收光3-5遍即可，避免反复搓压。
- ▶ 初凝后立即覆膜保湿，养护时间至少7天（掺外加剂混凝土 $\geq 14$ 天），避免表面脱水开裂。
- ▶ 严禁过早拆模，跨度不大于8m的梁板，混凝土强度未达到设计标准的75%严禁拆模；跨度大于8m的梁板以及任意尺寸的悬挑构件，混凝土强度必须达到设计等级的100%时才能拆模。

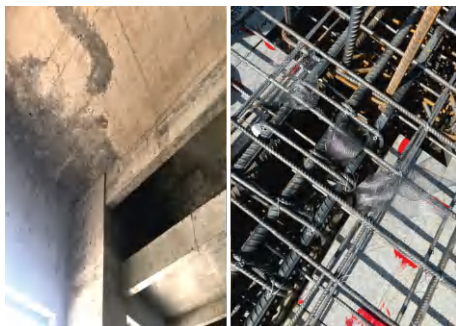
梁柱核心区混浇

- ▶ 梁柱混凝土标号不同，若未分阶段浇筑或未设置钢丝网、气囊等隔离，高标号混凝土、低标号混凝土混合，造成强度不均。
- ▶ 梁柱节点钢筋密集，混凝土下料困难，易导致石子堆积、砂浆分离；振捣不充分或漏振会形成孔洞。

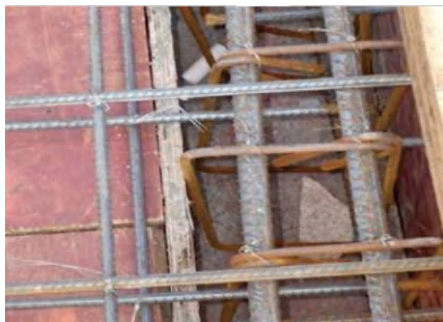
垫块设置不到位

- ▶ 垫块设置不当、强度不足、未与钢筋绑扎固定；浇筑混凝土时，振捣棒直接接触钢筋，导致钢筋保护层厚度不足或过大。
- ▶ 模板支设尺寸存在偏差，导致保护层厚度不足或过大。
- ▶ 钢筋保护层不足，混凝土碳化或氯离子渗透更易触及钢筋表面，引发锈蚀，导致混凝土保护层开裂、缩短结构使用寿命；钢筋保护层过大，增加混凝土开裂风险。

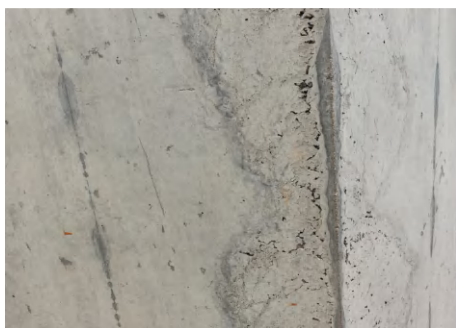
混凝土蜂窝麻面

- ▶ 模板表面粗糙、未清理干净或未涂刷隔离剂，导致拆模时混凝土粘模。
- ▶ 混凝土振捣时间不足或漏振，混凝土内部气泡未排出，形成蜂窝孔洞。
- ▶ 混凝土强度不足时进行拆模，导致混凝土表面的水泥浆粘在模板上。

- ▶ 模板表面应平整光滑，涂刷均匀脱模剂，拼缝处用双面胶或海绵条密封，防止漏浆。
- ▶ 根据结构特点合理分层，采用分层振捣，每层厚度 $\leq 30\text{cm}$ ；振捣棒快插慢拔，至表面泛浆无气泡为止；钢筋密集区采用小直径振捣棒或人工插捣。
- ▶ 侧模拆除时应保证表面及棱角不因拆模受损。

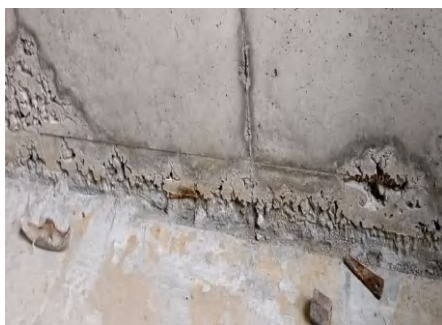
混凝土烂根

- ▶ 施工顺序安排不合理，凿毛前已封闭模板，后期难以凿毛施工。
- ▶ 施工缝清理不彻底或未刷界面剂，界面处形成软弱层。
- ▶ 模板底部未密封或密封不牢，导致浇筑时混凝土浆液从缝隙漏出。
- ▶ 浇筑混凝土前，未湿润施工缝，新老混凝土不能充分结合。
- ▶ 振捣棒未深入根部或振捣时间不足，导致下部混凝土振捣不密实，形成疏松结构。

- ▶ 合理安排施工，进行凿毛处理，清除浮浆、松动石子、软弱混凝土层，清除杂物。
- ▶ 结合面应采用洒水方法进行充分湿润，并不得有积水；柱、墙水平施工缝水泥砂浆接浆层厚度不应大于30mm，接浆层水泥砂浆应与混凝土浆液同成分。
- ▶ 混凝土应振捣密实，不漏振不过振，以保证新旧混凝土的紧密结合。
- ▶ 严格控制拆模时间，侧模拆除强度 $\geq 1.2\text{MPa}$ 。

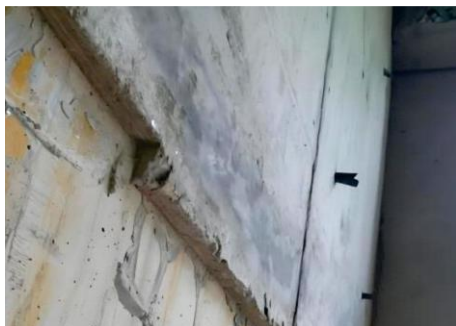
混凝土错台

- ▶ 模板拼接不严、支撑刚度不足或加固不到位，导致混凝土浇筑时模板位移或变形。
- ▶ 模板与下层结构接茬处处理不当，导致接茬部位漏浆或错位。
- ▶ 浇筑速度过快、振捣不匀或分层浇筑时结合面处理不当，引发混凝土局部变形。

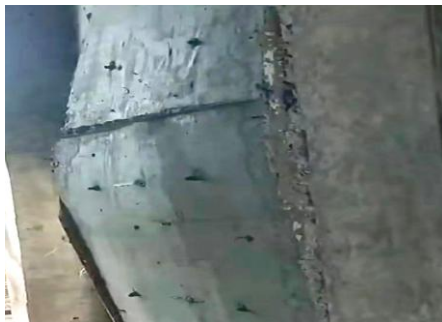
混凝土胀模

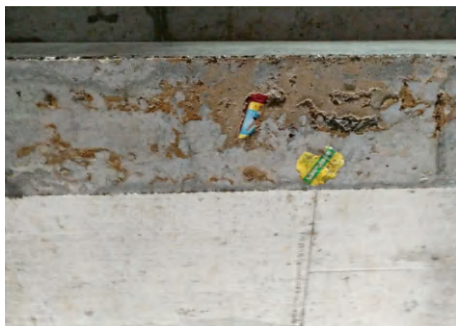
混凝土夹渣

- ▶ 钢筋绑扎完成后，检查表面油污、焊渣，并用吹风机配合人工吹净钢筋间杂物。
- ▶ 模板安装完成后，采用高压水枪、吸尘器彻底清理内部杂物，缝隙处用海绵条封堵，防止漏浆夹带杂物。

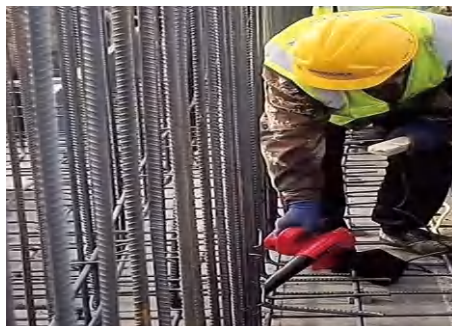
正确做法照片

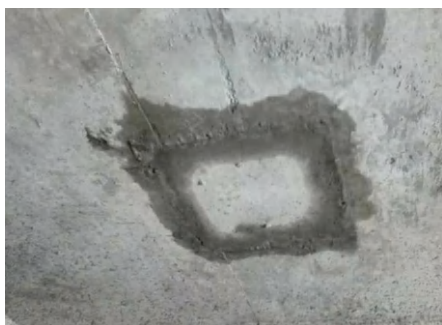
洞口封堵不严密

- ▶ 新旧混凝土结合面处理不当，未凿毛、未涂刷界面剂，形成薄弱层。
- ▶ 模板密封不严，洞口处模板加固不牢，浇筑时发生漏浆。
- ▶ 封堵后未及时养护，混凝土表面水分蒸发过快，导致干缩裂缝。

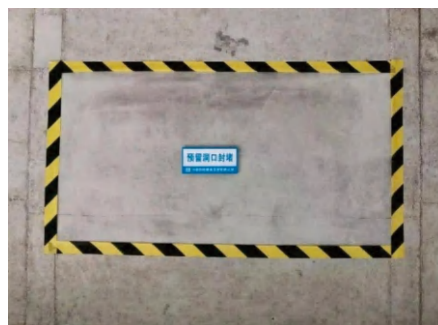
正确做法照片

- ▶ 孔洞 $<50\text{mm}$ 时，封堵做法与螺杆孔封堵相同；当 $50\text{mm}\leq\text{孔洞}\leq 100\text{mm}$ 时，应采用微膨胀细石混凝土，参照对拉螺杆封堵做法分次堵塞；孔洞 $>100\text{mm}$ 时，采用细石混凝土封堵密实。
- ▶ 检查洞口周边是否有裂缝或缺陷，如存在缺陷需先修补后再封堵。
- ▶ 洞口封堵前先将洞口凿毛，清理杂物，浇水湿润；支模时顶部设置喇叭口，且高于洞上口，并确保底部模板与洞口周边密贴，防止漏浆。
- ▶ 可浇筑与原结构同强度等级的膨胀混凝土，减少收缩裂缝。
- ▶ 浇筑完成后及时覆盖保湿，防止开裂。

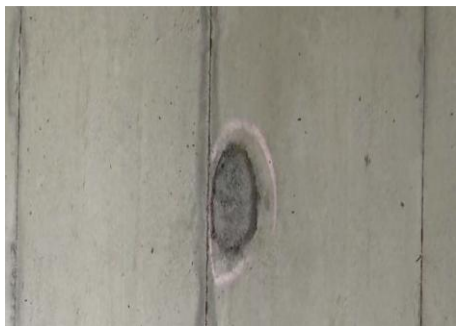
外墙螺杆洞渗漏

- ▶ 封堵前未将外墙洞周边的浮灰、油污、松动混凝土等清理干净，导致封堵材料与基层粘结不牢。
- ▶ 采用的封堵材料未分层填充、压实，内部存在空隙，或填充顺序不合理，如先填塞外侧再处理内侧，导致空气无法排出，形成空鼓。
- ▶ 使用强度低、收缩性大的普通砂浆进行封堵，干燥收缩过程中产生裂缝。
- ▶ 未在外墙螺杆洞外侧增设防水涂料等防水加强层或防水涂刷不到位。

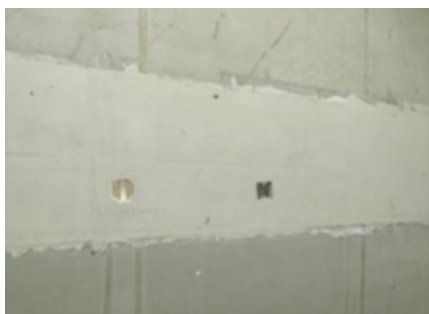
叠合板错台、漏浆

- ▶ 预制叠合板生产时模具变形或尺寸控制不严，导致板边不平整，拼装时无法紧密贴合，形成错台。
- ▶ 吊装时未按控制线精准对位，导致相邻叠合板拼缝错位，临时支撑刚度不足或间距过大，安装后板体移位，造成拼缝高低差。
- ▶ 拼缝下方未设置独立支撑或支撑间距过大，浇筑叠合层时受力下沉，形成错台，支撑顶托未调平，相邻板体标高不一致，拼缝处混凝土厚度不均。
- ▶ 未采用专用封堵材料（如橡胶条、泡沫棒）或封堵不严，浆体渗漏。

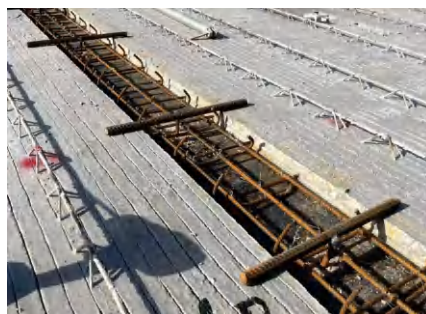
正确做法照片

- ▶ 建设、施工、监理单位进行联合验收，核查质量证明文件（合格证、质保书、检验报告等）。全数检查外观质量，按批（每100件抽5%且 $\geq 3$ 见）进行尺寸抽检，核对预留孔洞及插筋的数量及定位。存在严重质量缺陷的构件（如裂缝、钢筋错位、预留偏位）进行退场处理，一般缺陷（如气泡、轻微破损）由生产厂家修复后重新报验。
- ▶ 安装前弹设双控线（轴线+板边线），采用全站仪辅助定位，使用可调式专用吊具，实现微调定位（精度 $\pm 3\text{mm}$ ），安装后立即复核拼缝平直度，偏差 $> 3\text{mm}$ 必须调整。
- ▶ 拼缝下方增设独立支撑（间距 $\leq 800\text{mm}$ ），采用可调顶托支撑，确保相邻板面标高一致，支撑体系验收合格后方可浇筑混凝土。
- ▶ 安装前清理拼缝处浮浆、杂物，采用闭孔泡沫棒+遇水膨胀止水条双重密封。

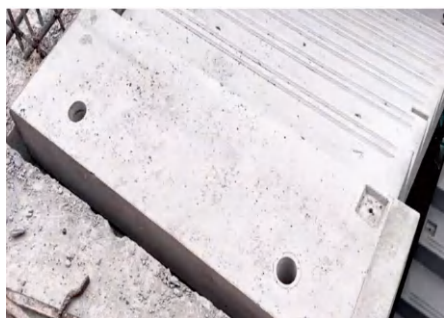
预制楼梯安装标高有误

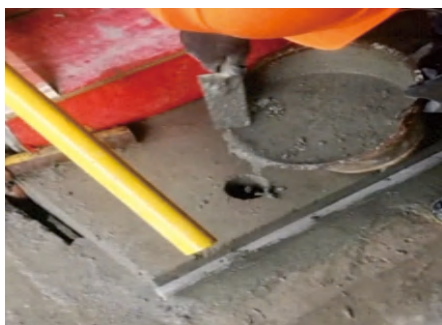
灌浆不密实

- ▶ 界面处理不当、未进行彻底清扫，存在碎渣灰土等杂物，影响灌浆质量。
- ▶ 灌浆料流动性差、灌浆速度过快，锚固孔内浆料未填满，存在空洞或蜂窝，导致锚固力不足。
- ▶ 灌浆料收缩率过大或未使用专用封堵材料、灌浆料从锚孔缝隙漏出，或硬化后孔口处出现收缩孔洞等原因，造成封堵不严。

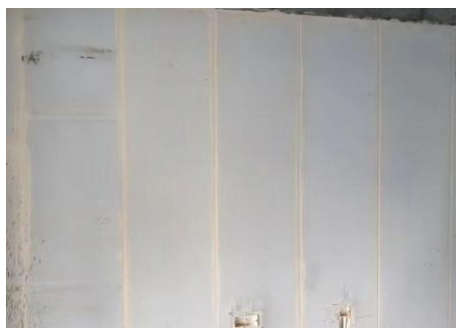
板材拼缝质量差

- ▶ U型卡、管卡等固定件安装不牢固，板材移位。
- ▶ 手工切割导致边缘不平整，导致拼接缝隙过大、不顺直。
- ▶ 接缝处填缝不密实，未分层填缝或养护不到位，导致接缝空鼓、脱落。
- ▶ 拼缝处粘结砂浆未挂网施工，容易开裂。

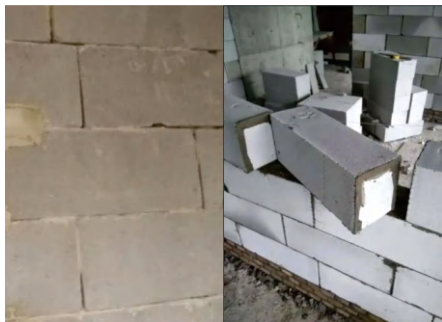
砖缝不饱满、灰缝不均匀

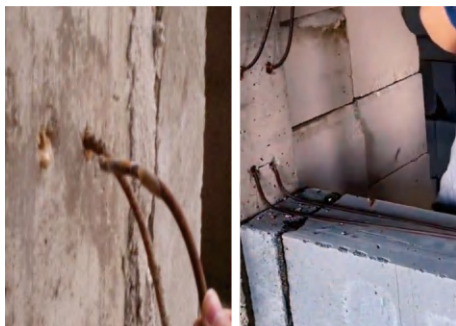
植筋深度不足、定位不准、强度不足

- ▶ 未根据钢筋直径、混凝土强度等级计算植筋的最小锚固长度。
- ▶ 未充分考虑砖块高度和砂浆层厚度，植筋后钢筋位置和灰缝位置存在偏差。
- ▶ 孔内灰尘、碎屑未清理干净，胶粘剂填充不实，降低有效锚固长度。
- ▶ 钢筋表面油污、锈蚀未清理，降低胶体与钢筋的粘结力。
- ▶ 注胶量不足导致孔内填充不饱满，钢筋包裹不充分。

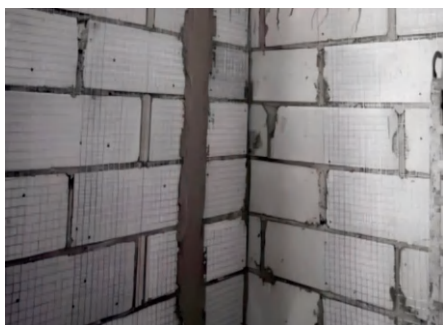
圈梁、构造柱、角柱缺失

- ▶ 管理人员对规范和图集要求理解不足，未掌握构造柱、圈梁的设置原则。
- ▶ 质量过程检查不到位，管理疏漏。

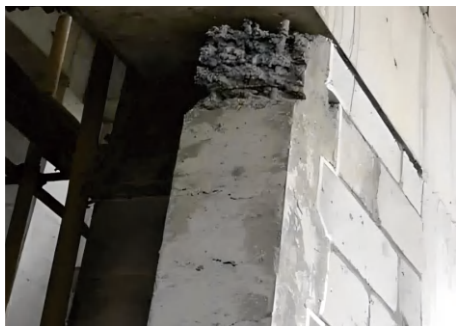
构造柱顶部不密实

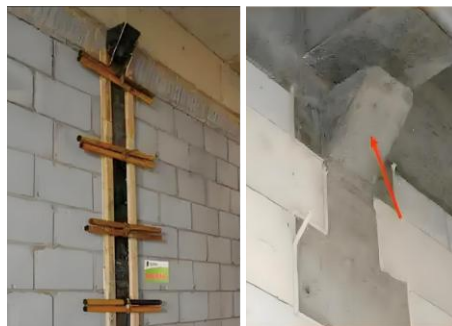
正确做法照片

- ▶ 构造柱模板支设时，两侧模板必须贴近墙面，支撑牢固，严禁板缝漏浆；一侧模板满封，另一侧模板顶端做成“V口”，伸出构造柱面10cm，形成斜三角，与构造柱一起浇筑，浇筑后凿除多余混凝土，保证混凝土成型质量。
- ▶ 构造柱浇筑时，应使用小型振动机具，振捣密实。

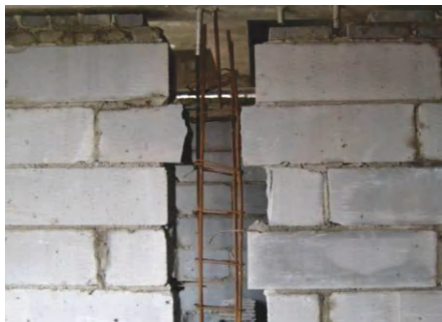
马牙槎设置不规范

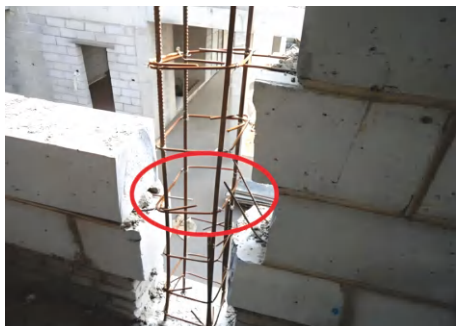
拉结筋与构造柱锚固不规范

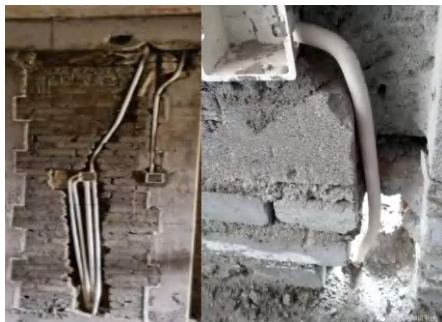
二次配管不规范破坏墙体

- ▶ 施工前，未对工人进行开槽路径及开槽尺寸的现场交底，没有事先在墙上弹好开槽定位线。作业人员不明标准底线随意开槽，导致槽体尺寸过大，造成不必要的开凿破坏。
- ▶ 没有使用开槽专用切割器具，违规使用电锤等破坏力极大的工具，无法控制施工精度。
- ▶ 开槽过深造成墙体被打穿，开槽过浅导致封堵层厚度不足，致使开裂。
- ▶ 二次线管未采取固定措施，后期穿线施工易造成封堵部位开裂。

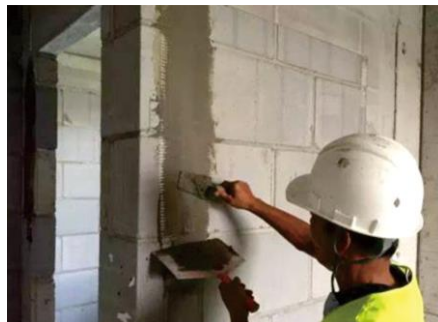
正确做法照片

- ▶ 采用合适的配管路线，避免横向开槽或过多的破坏墙体，在墙身放好开槽尺寸线后再进行开槽施工。
- ▶ 蒸压加气混凝土块（板）墙体建议采用专用开槽器；其它强度较高的墙体，施工前需对开槽位置进行切缝施工，避免使用电锤、电镐等震动过大的机械对墙体直接开槽施工。
- ▶ 线槽封堵前，应对埋设线管进行固定，保护层厚度不应小于15mm。
- ▶ 线槽封堵时，应采取钢丝网片，网片宽度可取400mm，并沿界面缝两侧各延伸200mm，或采取其他有效的防裂、盖缝措施。

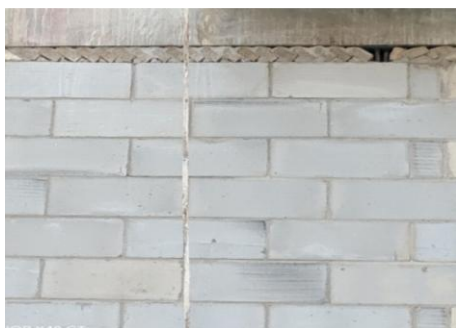
顶砌质量差

- ▶ 斜砌角度过小（如 $<45^{\circ}$ ）时，墙体沉降后斜顶砖下沉，顶部易出现水平裂缝；角度过大（如 $>60^{\circ}$ ）时，斜顶砖与梁板接触面积减小，灰缝不密实，易因温度变化或荷载作用产生裂缝。
- ▶ 顶砌施工与填充墙砌筑施工间隔过小，墙体变形尚未稳定，顶砌施工可能会因墙体变形而产生裂缝或空鼓等问题。
- ▶ 砖缝砂浆填充不到位、不饱满。

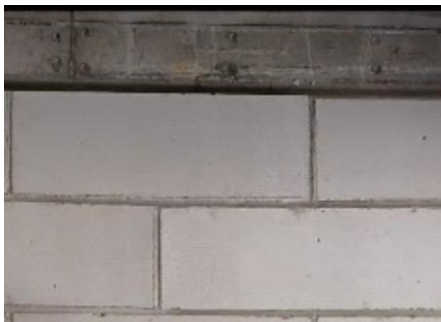
顶部塞缝不严密

- ▶ 塞缝材料收缩过大或粘结力不足，导致与砌体或梁板交接处开裂、脱落。
- ▶ 填塞不饱满，存在空隙，影响结构整体性和隔音性能。
- ▶ 缝隙封闭不严，雨水或冷凝水渗入墙体。

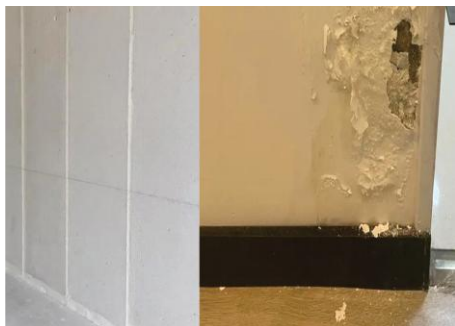
反坎渗漏

- ▶ ALC墙体下方漏设混凝土反坎。
- ▶ 混凝土反坎施工时，施工缝凿毛不到位，阻水效果不佳，产生渗漏。
- ▶ 没有对反坎根部做R角，防水涂料在墙根阴角没有密闭，存在气泡或小孔洞。

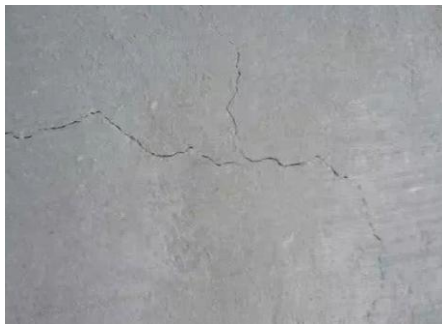
砂浆面层开裂、空鼓、脱落

- ▶ 基层表面尘埃及疏松物、隔离剂和油渍等影响抹灰粘结牢固的物质未彻底清理干净。
- ▶ 抹灰前基体表面浇水不透，抹灰后砂浆中的水分很快被基体吸收，使砂浆中的水泥未充分水化生成水泥石，影响砂浆粘结力。
- ▶ 基体表面光滑，抹灰前未做毛化处理，导致抹灰面层空鼓、脱落。
- ▶ 不同材料墙体(如混凝土与砌体)，由于吸水和收缩性不一致，接缝处表面的抹灰层容易开裂。
- ▶ 抹灰厚度过大、一次抹灰过厚，干缩率较大，易出现空鼓、裂缝、脱落。

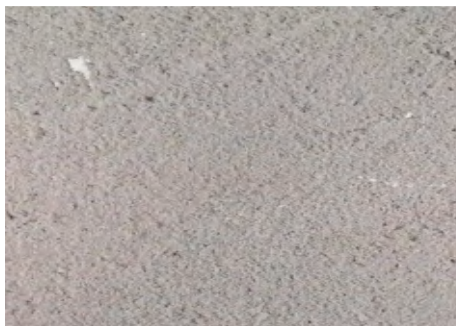
抹灰层起砂、起灰

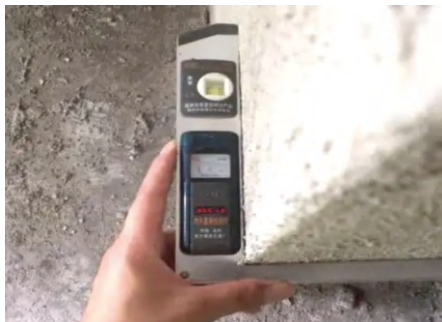
面层不平整、阴阳角不方正

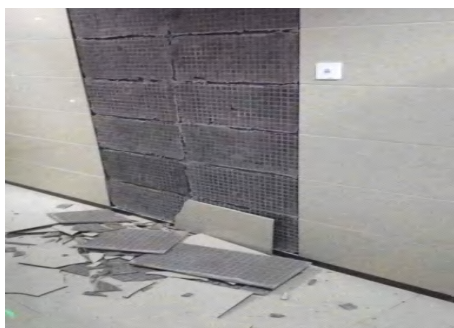
室内墙面贴砖空鼓、脱落

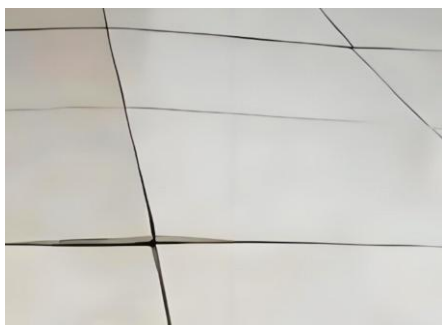
室内地面贴砖空鼓

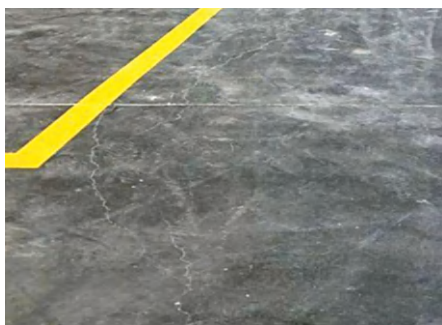
金刚砂地坪开裂

- ▶ 基层不平整、松动，导致地坪与基层粘结不牢，易开裂。
- ▶ 撒料过晚，混凝土已硬化，金刚砂无法与基层充分粘结，易空鼓开裂。
- ▶ 施工后未在规定时间内进行保湿养护，水分流失过快产生干缩裂缝。
- ▶ 分隔缝设置不合理，设置过大，混凝土热胀冷缩无释放空间，导致开裂。

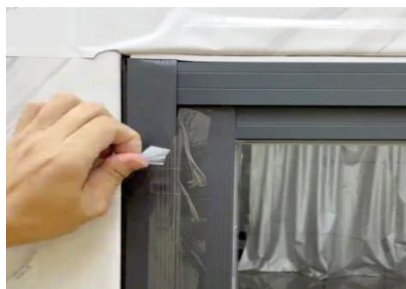
外窗气密性差、噪音过大

- ▶ 深化设计降低原设计标准，或未按原设计要求深化，进场后未按图纸验收、复试。
- ▶ 窗框安装倾斜或未调平，窗扇与框体间隙不均，关闭后形成漏风通道。
- ▶ 发泡胶填充不连续或固化前被扰动，形成空腔；防水密封胶覆盖不全，雨水或空气渗入。
- ▶ 密封条剪接过短或转角未45°拼接，形成缺口；EPDM胶条受压不足导致回弹失效。
- ▶ 玻璃与型材间隙过大，未使用承重垫块或定位垫块，玻璃震动产生噪音中空；玻璃密封损坏失效，密封胶涂布不均或丁基胶中断，湿气侵入降低隔音性能。

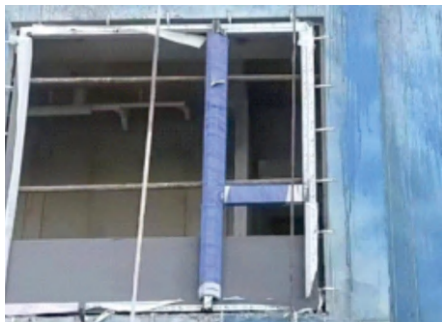
外窗固定片单边固定

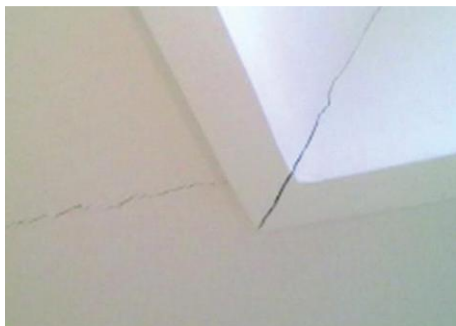
吊顶转角开裂

▶ 转角处未设置加固件；拼接缝位置预留于转角位置，转角、接缝处应力集中未被有效分散，转角裂缝通常从拼缝处开始，沿45°方向扩展，形成“八字裂”或“贯通裂”。

▶ 吊顶拼缝位置未粘贴玻纤网，腻子层直接暴露在应力作用下，易因热胀冷缩或振动产生微裂缝。

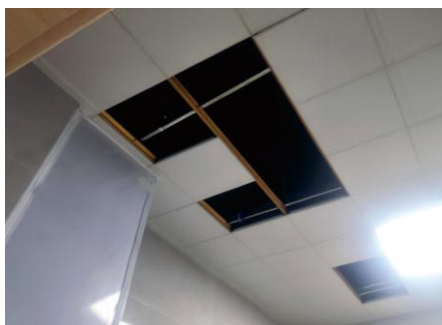
吊顶变形脱落

- ▶ 吊顶板受力结构（吊杆、龙骨）未按规定设置，导致吊顶结构层变形引发吊顶下垂、脱落、开裂。
- ▶ 吊顶上部遇大尺寸管道未单独考虑避让支撑措施。
- ▶ 上人孔、灯具、吊扇、空调等部位由于设置不规范，导致吊顶下垂、脱落、开裂。
- ▶ 未设置伸缩缝或伸缩缝设置不规范，导致吊顶开裂。

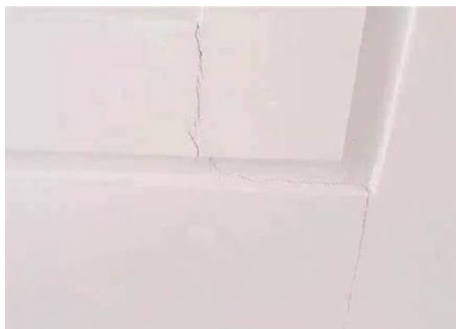
吊顶变形开裂

- ▶ 拼接未预留板缝或伸缩缝，温湿度变化时板体热胀冷缩，接缝处受挤压开裂。
- ▶ 吊顶龙骨直接与墙面基层（如砌体、混凝土）硬连接（未留间隙），墙面与吊顶因材料收缩率不同（如砌体沉降、石膏板干缩），交接处受剪切力开裂。
- ▶ 将重型灯具、新风风口、浴霸等直接固定在石膏板或副龙骨上，未单独设承重支架，导致局部龙骨变形、石膏板断裂。

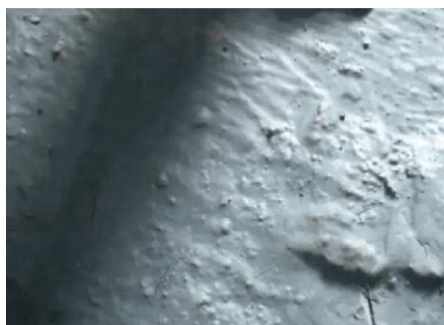
防水厚度不均匀、起皮、脱落

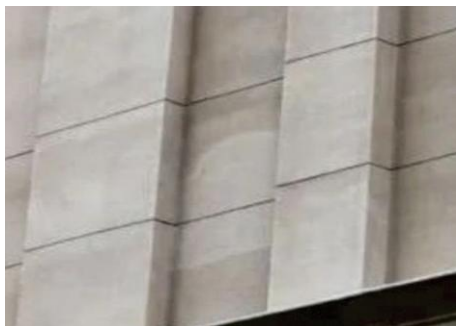
涂料观感效果较差

- ▶ 外墙涂料泛碱、粉化、脱落。
- ▶ 外墙涂料表面有污染、变色、线条不清晰和混色现象，影响观感效果。
- ▶ 外墙真石漆涂层开裂。
- ▶ 不同批次或配比变化造成原材料存在色差。
- ▶ 外墙真石漆表面出现泛乳液现象，表面暗亮不一，出现色差。
- ▶ 未做或局部漏做罩面漆，风吹日晒造成墙面颜色不均匀，观感效果差。

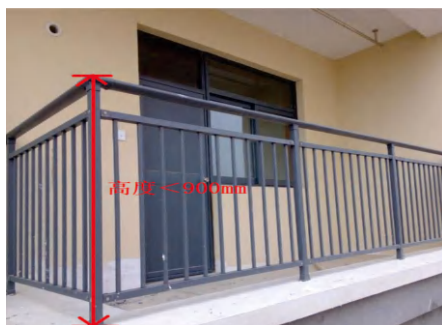
栏杆高度不足

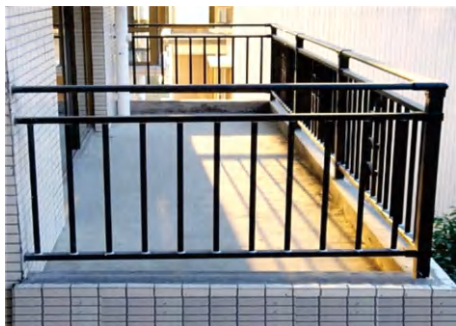
立杆间距过大

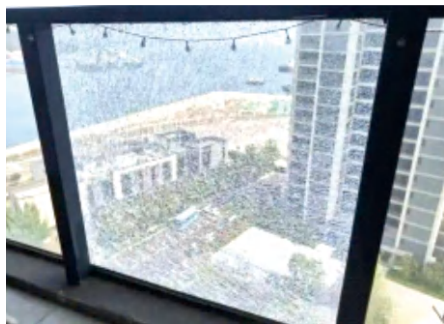
玻璃栏杆玻璃爆裂

- ▶ 玻璃栏杆现场施工摆放方法不正确，造成玻璃栏杆损坏。
- ▶ 玻璃安装时与框架间隙过小，温度变化或外力作用下产生应力集中，发生爆裂。
- ▶ 玻璃材质及厚度未按设计要求进行选择。

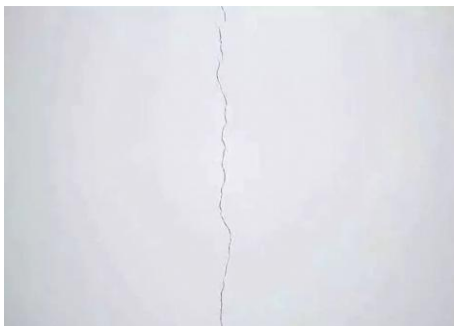
表面开裂

- ▶ 龙骨安装不平整：竖向/横向龙骨垂直度、平整度偏差超过3mm，导致石膏板拼接时受力不均，接缝处应力集中。
- ▶ 石膏板边缘不规整：切割时未用专用工具，边缘破损或毛糙，导致嵌缝膏无法紧密结合。
- ▶ 竖向龙骨间距过大。
- ▶ 上下石膏板在同一竖龙骨进行接缝，未错开布置，与墙基接缝处未采取抗裂措施。

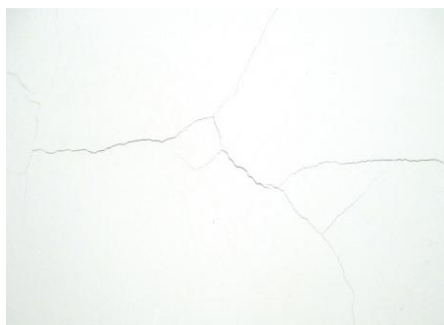
表面开裂

- ▶ 基层未彻底清理、未涂刷界面剂，涂料与基层附着力差，易收缩开裂。
- ▶ 基层腻子未分遍涂刷，未等前一层完全干燥即进行下一道工序，涂层内部应力不均，易开裂或脱落。
- ▶ 基层腻子强度不足掉粉造成墙面涂料开裂、起皮。

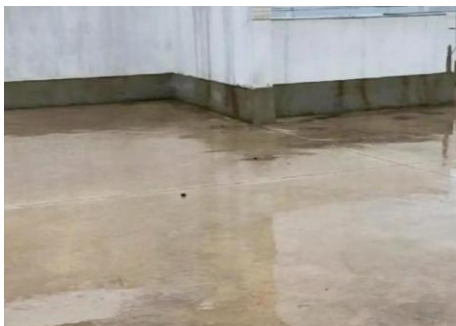
找坡层坡度、坡向不准确

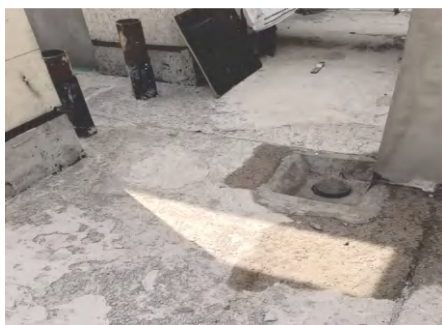
找平层起砂、起皮

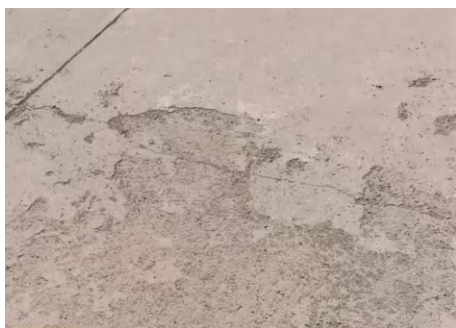
细石混凝土保护层开裂

- ▶ 保护层收面不及时、养护不到位、表面受冻表面开裂。
- ▶ 保护层分格缝间距、缝宽留设不均匀。部分细部构造处未留分格缝引起开裂。
- ▶ 未选用符合环境条件的嵌缝材料，嵌填不严密。

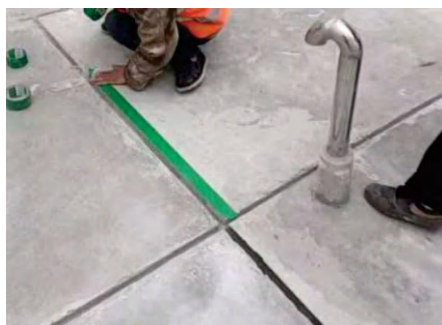
屋面明设排气管留设质量问题

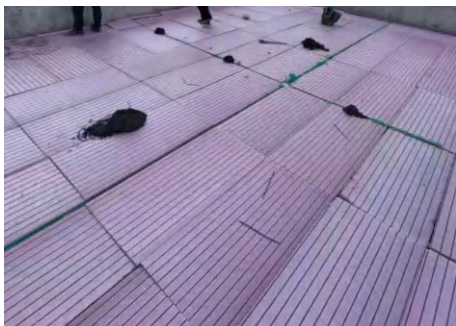
板状材料保温层铺设质量问题

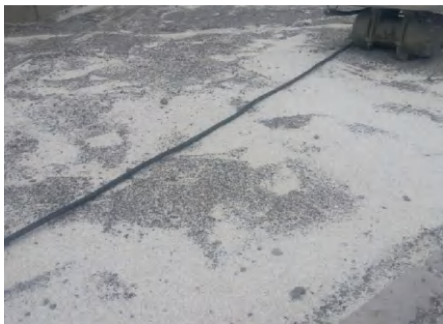
现浇泡沫混凝土保温层疏松、开裂

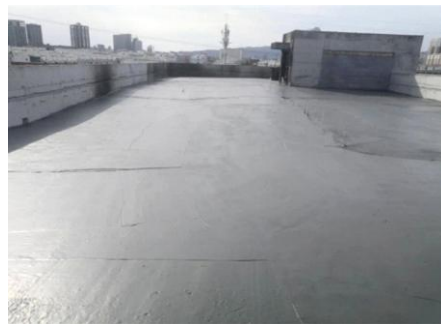
正确做法照片

#### 现浇泡沫混凝土保温层疏松、开裂、泡水——原因分析

- ▶ 基层清理不到位，基层内有积水、杂物、油污。
- ▶ 泡沫混凝土拌制计量不准确、搅拌不均匀，强度不满足设计要求出现疏松现象。
- ▶ 未组织分层浇筑。出料口距离基层高度过高，出料后出现离析。
- ▶ 施工完成后收面不及时或未收面，面层出现裂缝。

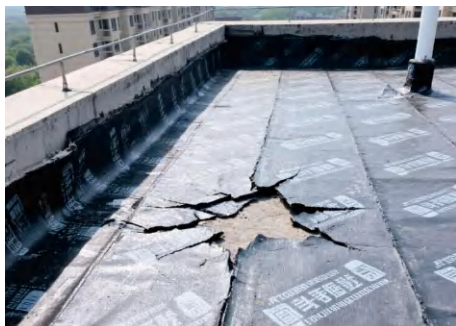
卷材空鼓导致渗漏

##### 卷材空鼓导致渗漏——原因分析

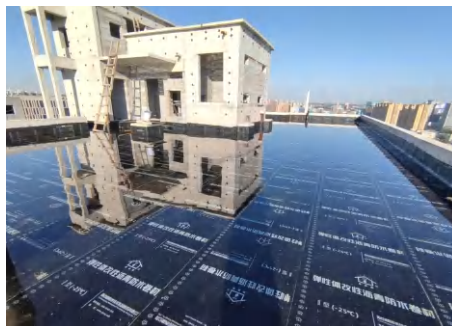
正确做法照片

##### 卷材空鼓导致渗漏——防治措施

- ▶ 屋面防水施工前应对基层含水率进行检测，含水率小于9%。
- ▶ 防水基层应坚实、干净、平整，无孔隙、起砂和裂缝、无钢筋头等突起物，墙根部阴角应做半径不宜小于50mm成圆弧形R角，保持平整、贯通。
- ▶ 屋面卷材防水层铺贴应先进行细部构造处理，然后由屋面最低标高向上铺贴。卷材宜平行屋脊铺贴，上下层卷材不得相互垂直铺贴。平行屋脊的搭接缝应顺流水方向；同一层相邻两幅卷材短边搭接缝错开不应小于500mm；上下层卷材长边搭接缝应错开，不应小于幅宽的1/3；叠层铺贴的各层卷材，在天沟与屋面的交接处，应采用叉接法搭接，搭接缝应错开；搭接缝宜留在屋面与天沟侧面，不宜留在沟底。
- ▶ 卷材铺贴完后组织联合验收，并作24小时蓄水试验。屋面防水层完工后，严禁在其上凿孔、打洞，破坏防水层的整体性。

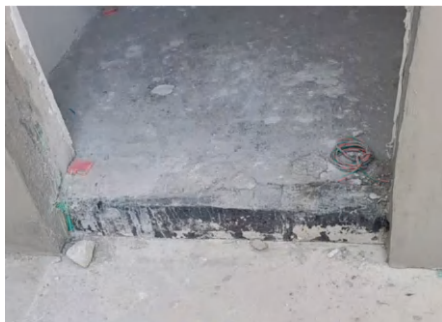
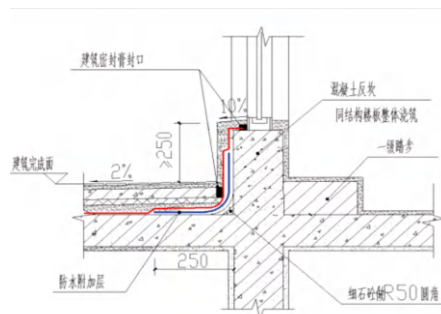
#### 出入屋面门槛高度不足、卷材细部处理不规范——示例照片

#### 出入屋面门槛高度不足、卷材细部处理不规范 正确做法照片

#### 出入屋面门槛高度不足，卷材细部处理不规范——原因分析

- ▶ 出屋面门槛高度未按照建筑完成面以上泛水高度进行标高控制。
- ▶ 防水卷材附加层漏设，卷材上翻及细部处理不到位。
- ▶ 门槛处找坡坡度不满足排水要求，门槛根部出现积水现象。

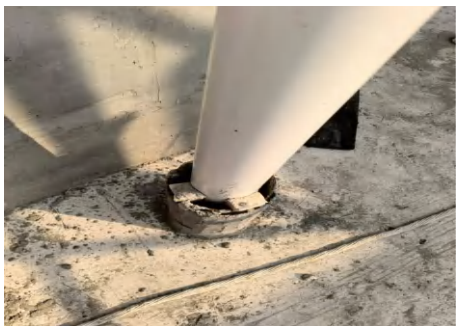
出屋面管道处理不到位渗水

- ▶ 穿屋面管道二次吊洞浇筑，易出现渗漏。
- ▶ 施工过程中管道泛水处卷材上翻高度不足，卷材收头固定方式不牢固，卷材脱落。
- ▶ 套管与管道之间的缝隙封堵不密实。
- ▶ 施工完成后管根未作防水砼墩，卷材经长时间外露易脱落，影响卷材防水效果。

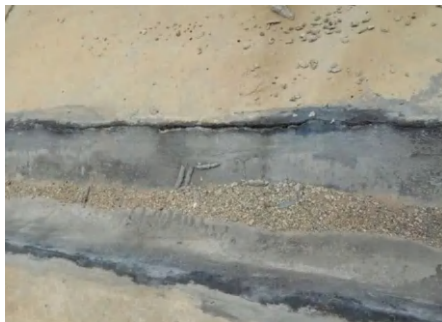
屋面天沟排水不畅

- ▶ 屋面天沟防水构造、排水坡度、坡向不准确，沟内渗漏、积水。
- ▶ 施工过程中天沟宽度、深度控制不满足排水要求。

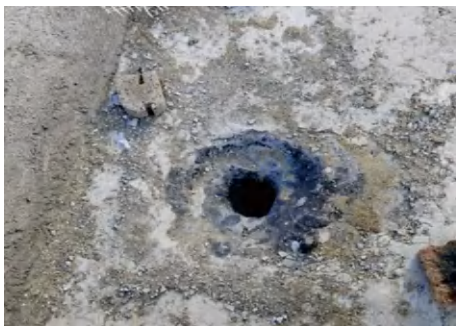
屋面水落口渗漏

- ▶ 水落口设置位置不合理，未设置在沟底或找坡的最低位置，屋面积水。
- ▶ 施工过程中水落口周边找坡坡度不满足设计及使用要求，屋面排水不畅。
- ▶ 水落口部位防水卷材细部做法及卷材内伸宽度不符合规范要求，产生渗漏。

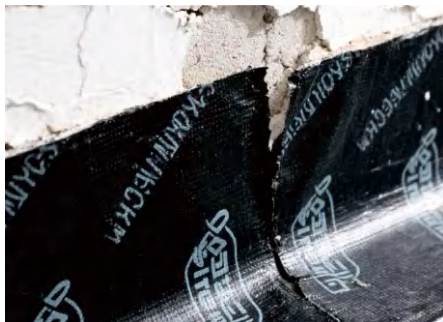
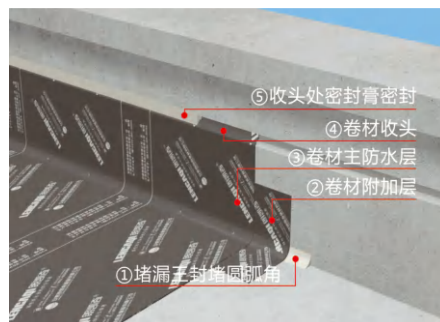
屋面女儿墙防水细部处理不到位出现渗漏

正确做法照片

- ▶ 女儿墙根部阴角处理不到位、阴角未作圆弧角，卷材铺贴易出现空鼓。
- ▶ 女儿墙根部防水卷材附加层未留设，或附加层留设宽度不符合规范要求。
- ▶ 卷材上翻高度不足，卷材收头固定方式不正确，防水卷材拉裂或脱落。
- ▶ 女儿墙压顶未找坡或坡向不正确、未留设滴水槽，雨水向外墙方向流淌。

- ▶ 女儿墙根部阴角应提前做直径不宜小于50mm成圆弧形，并保持平整、贯通，确保附加层及卷材上翻粘贴严实。
- ▶ 附加层铺设应符合设计要求，附加层在平面和立面宽度不应小于250mm，并粘贴牢固。
- ▶ 防水层泛水高度不应小于250mm，卷材收头应用金属压条钉压固定，并应用密封材料封严，预防后续防水卷材拉裂或脱落影响整体防水效果。
- ▶ 女儿墙压顶向内排水坡度不应小于5%，压顶内侧下端应做成鹰嘴或滴水槽。

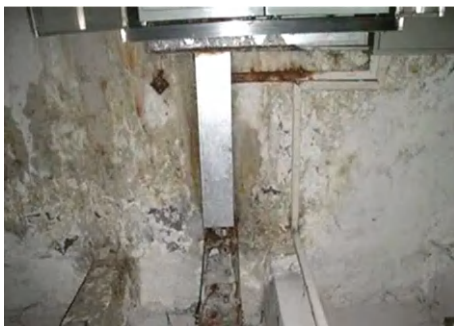
屋面变形缝渗漏

- ▶ 屋面变形缝位置混凝土止水坎上翻高度不足，出现渗漏。
- ▶ 施工过程中防水细部处理不符合规范要求。
- ▶ 防水卷材上翻高度不足，固定方式不正确，防水卷材易拉裂或脱落影响整体防水效果。
- ▶ 变形缝盖板施工不规范，细部封闭不密实。

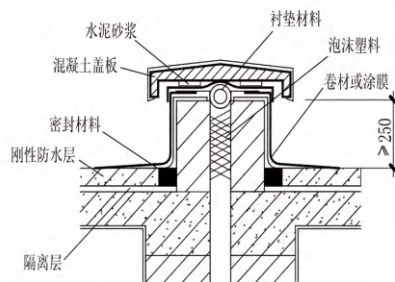
正确做法照片

- ▶ 屋面变形缝位置应做混凝土止水坎，高度不应小于建筑完成面250mm。
- ▶ 屋面变形缝附加墙与屋面交接处的阴角泛水部位，应做水平、竖向250mm宽的防水附加层增强卷材。
- ▶ 屋面变形缝隙的防水上翻高度不应小于250mm，防水层应铺贴到变形缝两侧砌体的上部。
- ▶ 等高变形缝顶部宜加扣混凝土或金属盖板。混凝土盖板的接缝应用密封材料封严；金属盖板应铺钉牢固，搭接缝应顺流水方向，变形缝沿长度方向的坡度不小于0.5%。并应做好防锈处理；高低跨变形缝在高跨墙面上的防水卷材封盖和金属盖板，应用金属压条钉压固定，并应用密封材料封严。

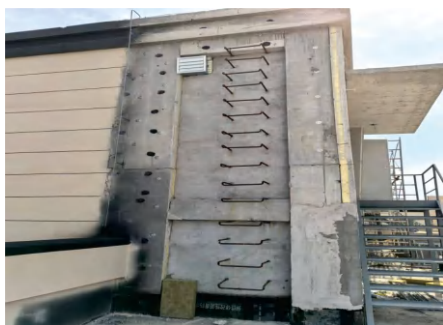
屋面爬梯做法不正确

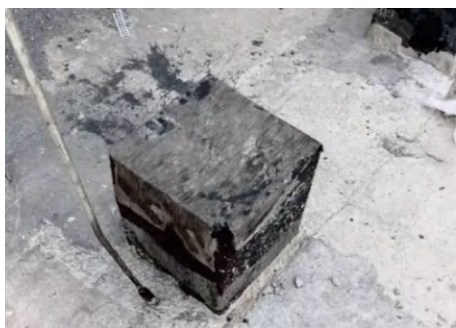
屋面设备基础防水处理不到位导致渗漏

- ▶ 设备基础防水未包裹，或在安装设备时，被膨胀栓破坏，雨水顺膨胀栓侵入设备基础，造成渗漏。
- ▶ 设备基础防水层未设置保护层，长期暴露造成防水层脱落，雨水侵入防水基层出现渗漏。

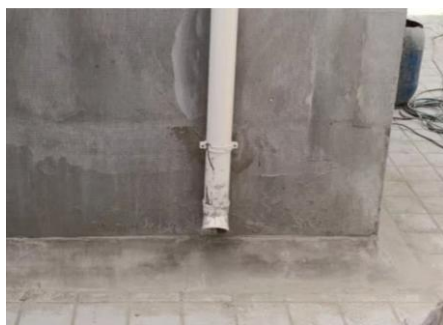
落水管下未安装水簸箕

- ▶ 屋面漏设水簸箕，落水直接冲刷屋面，破坏屋面防水层、建筑面层。

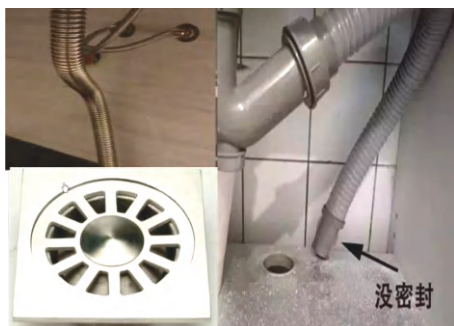
未设置存水弯

- ▶ 水封地漏通过存水形成密封层，阻止臭气上涌，卫生间干区地漏长时间没有得到水份补充（使用频率低），水封干涸，密封失效。
- ▶ 现场采用钟罩式结构地漏，该地漏水力条件差、易淤积堵塞，水封干涸后导致有害气体进入室内。《建筑给水排水与节水通用规范》4.2.3：严禁采用钟罩式结构地漏及采用活动机械活瓣替代水封。
- ▶ 存水弯水封高度不足，排水管道内的臭气通过水封进入室内。
- ▶ 洗手盆器具排水管连接处未进行密封，排水支管中的污浊气体通过缝隙逸出室内。

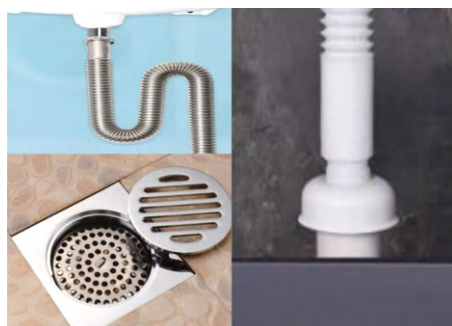
正确做法照片

- ▶ 干区地漏与淋浴排水或洗手盆等卫生器具建议与设计单位沟通：增加存水弯，以及时补充水分；选择深水封或自封式地漏，从根源上解决防臭问题。
- ▶ 现场采用水封高度不小于50mm的存水弯。
- ▶ 卫生器具排水管与排水支管连接处采用专用的密封配件进行密封。

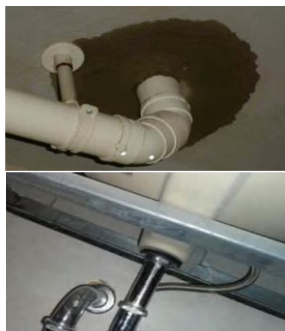
洁具渗漏

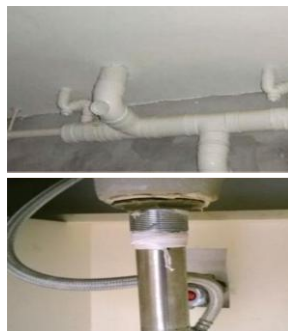
正确做法照片

- ▶ 胶圈需与接口匹配，安装时将胶圈平铺在密封面，避免扭曲或拉伸，安装后轻压胶圈边缘，确认无翘起。
- ▶ 坐便器底座与瓷砖接缝处须打胶密封。
- ▶ 生料带沿管道螺纹旋转方向（通常为顺时针），从螺纹第二圈开始缠绕，每圈重叠约1/2至2/3宽度，确保无间隙，形成均匀密封层。
- ▶ 卫生器具交工前应做满水试验，满水后各连接件不渗不漏。

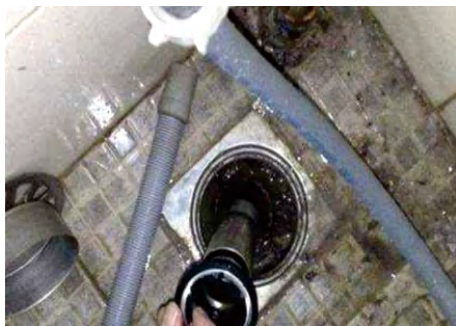
污废水返灌

- ▶ 所有楼层共用立管（一层未设置独立排水），楼上排水时，因压力等问题造成底楼排水反水、堵塞。
- ▶ 排水管倒坡或坡度不足，排水不畅，引起污水反灌。
- ▶ 连接在排水立管上的最低横支管或连接在排出管、排水横干管上的排水支管与立管底部的距离过小，使卫生器具内容易出现冒泡、满溢现象。
- ▶ 埋地排出管因强度不足、老化、腐蚀或受外力破坏而导致破损，进而泥土进入管道造成堵塞，从而引起污水返灌。
- ▶ 污废水中存在抹布、毛巾、头发等较大的固定杂物，在管道内堆积后，会导致管道排水面积缩小甚至完全堵塞，从而引起污水返灌。

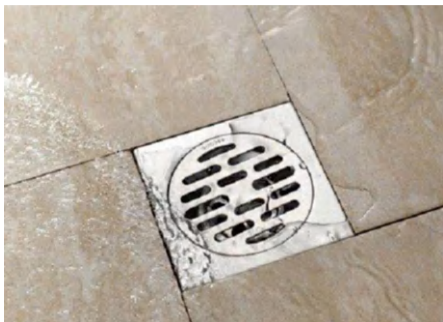
地漏排水不畅

- ▶ 防臭芯密封过严，影响排水速度。
- ▶ 未复核地漏标高，地漏口高于完成面，导致积水难以排出。
- ▶ 地面坡度不足，减缓水流速度，易导致排水不畅甚至积水。
- ▶ 饰面铺贴时，保护不足，砂浆进入排水管内。

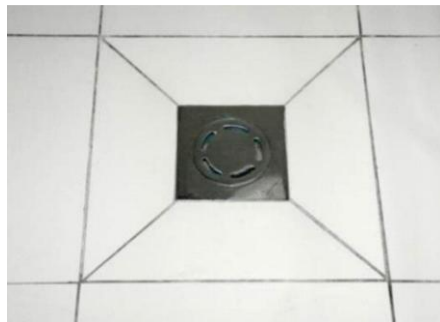
正确做法照片

- ▶ 平衡防臭与排水需求，选用排水速度快的防臭芯（如T型地漏）。
- ▶ 地漏顶面标高应低于地面标高5-10mm。
- ▶ 卫生间、厨房等房间地面排水坡度宜为1-3%；阳台、连廊等半室外区域地面排水坡度宜为1%。
- ▶ 地漏周边50mm范围内排水坡度不应小于3%-5%。
- ▶ 饰面施工时将排水口做临时封堵，避免砂浆进入。

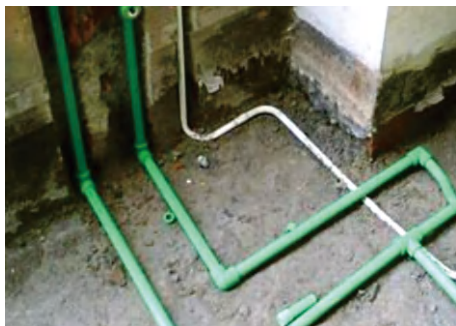
给水管未做标识

- ▶ 住宅户内给水管敷设完成后交接至下道施工工序，未及时进行保护和标识，成品保护工作未做好，装饰装修阶段易破坏既有管线。
- ▶ 埋地给水管道未明确标识的做法和要求。

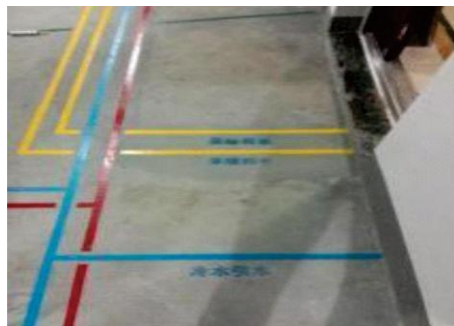
正确做法照片

- ▶ 给水支管进行严密性及强度试验，确保无渗漏。
- ▶ 给水支管沿地面敷设时，应在给水支管敷设完成后及时试压，确认无渗漏后浇筑管线表面地坪，并在地坪表面做好标识线。

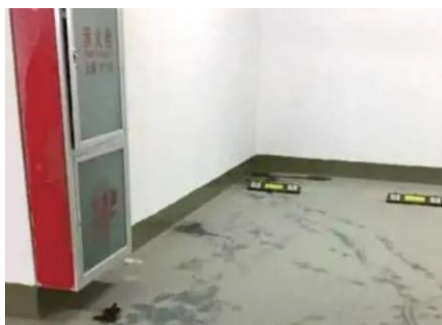
消火栓被遮挡

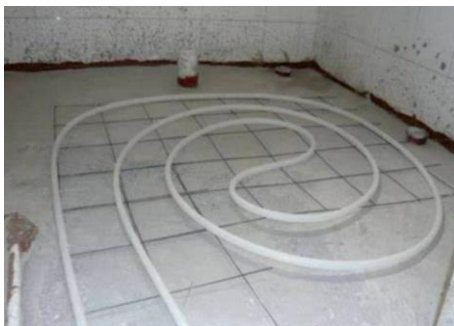
地暖管排布不均

- ▶ 地辐热管道铺设间距不均，导致热量分布不均。
- ▶ 地暖管道弯曲半径过小，会造成机械损伤，以及弯处出现“死折”，使水流不通畅；弯曲半径过大，造成实际敷设长度小于设计值。
- ▶ 施工时管道被强行弯曲或形成死折，阻碍水流，导致局部不热。
- ▶ 真空铝聚脂薄膜存在漏铺、破损；管道叠加处未铺设保温板，导致局部散热过快，冷热不均。

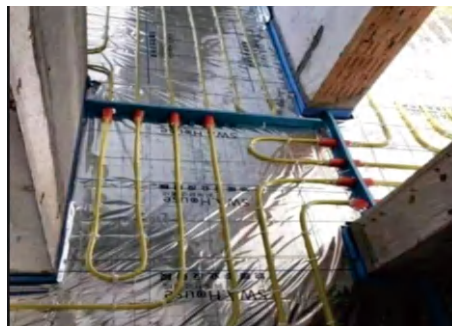
正确做法照片

- ▶ 施工图深化设计应并经原工程设计单位批准后方可施工。
- ▶ 加热供冷管应保持平直，管间距误差 $\leq 10\text{mm}$ 。
- ▶  $8\text{倍管道外径} \leq \text{塑料管弯曲半径} \leq 11\text{倍管道外径}$ ， $6\text{倍管道外径} \leq \text{铝塑复合管弯曲半径} \leq 11\text{倍管道外径}$ 。
- ▶ 管道应做到自然释放，不允许出现扭曲现象，以免管道处于非正常受力状态。
- ▶ 保护层浇筑前严格检查，对铝箔反射层破损处及时修补，并进行过程看护，制止混凝土浇筑过程中的破坏行为。管线交叉位置采用过桥弯处置或结构板适当剔凿( $< 2\text{cm}$ 深度)，保证保温板安装空间。

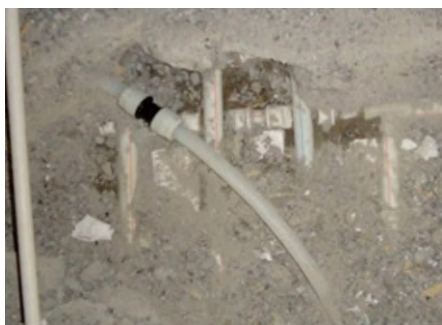
地辐热管道漏水

- ▶ 施工中，为节省材料，在埋地管道中间增设接头；验收后，漏水处理时，接头工艺不规范（如未热熔到位、未使用专用工具紧固），导致密封失效、接头处漏水。
- ▶ 填充层浇筑时未进行看护，机械损伤导致盘管破损或划痕过深，加压使用后渗漏。

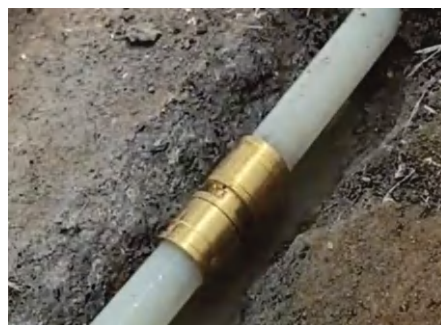
正确做法照片

- ▶ 埋设于填充层内的加热供冷管及输配管不应有接头。在铺设过程中管材出现损坏、渗漏等现象时，应当整根更换，不应拼接使用。
- ▶ 施工验收后，发现加热供冷管或输配管损坏，需要增设接头时，应符合下列规定：
  - 1、应报建设单位或监理工程师，提出书面补救方案，经批准后方可实施；
  - 2、塑料管和铝塑复合管增设接头时，应根据管材，采用热熔或电熔插接式连接，或卡套式、卡压式铜制管接头连接；采用卡套式、卡压式铜制管接头连接后，应在铜制管接头外表面做防腐处理，并应采用橡胶软管套，且两端做好密封；装饰层表面应有检修标识；
  - 3、应在竣工图上清晰表示接头位置，并记录归档。
- ▶ 填充层施工过程中安排专人进行看护，盘管全程带压施工，填充层施工完毕后对盘管进行二次试压。

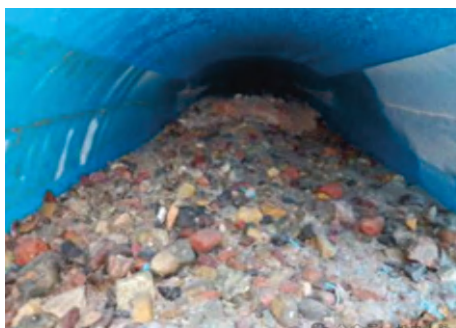
坡度倒坡

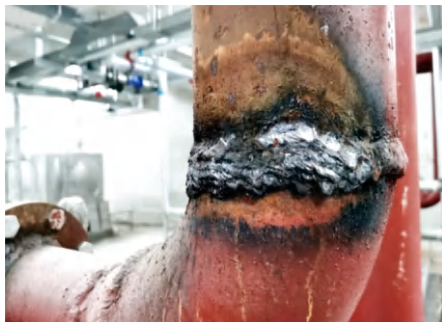
焊接差易渗漏

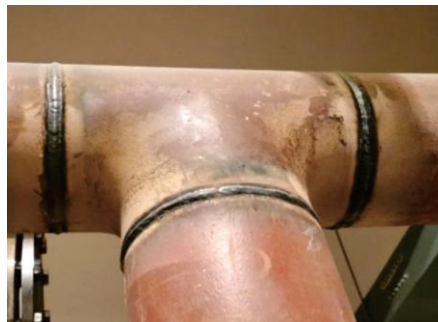
- ▶ 管道未打坡口或坡口角度不够，坡口不足导致焊缝根部间隙过小，无法充分填充，形成未熔合或未焊透缺陷。
- ▶ 焊缝预留过大，采用加筋焊，导致焊缝强度不够，变形或存在砂眼。
- ▶ 焊接存在夹渣、焊瘤、气孔，降低焊接接头承载能力，气孔与夹渣形成集中腐蚀，导致穿孔渗漏。
- ▶ 焊接电流过大，熔池温度过高，焊缝凸起，焊冠过高。

- ▶ 管道焊接前祛除锈斑、熔渣、氧化皮以及有害的其他物质，坡口上部夹角采用“V”型，并控制在 $65^\circ$ ，充分打磨，去毛刺。
- ▶ 管道对接焊缝组对时，采用专用管道对口器组对，内壁应齐平。内壁错边量不宜超过管壁厚度10%，且不应大于2mm。
- ▶ 在焊接根部焊道前，应对定位焊缝进行检查，当发现缺陷时应处理后方可施焊。
- ▶ 多层焊每层焊完后，应立即进行清理和目视检查。如发现缺陷，应消除后方可进行下一层施焊。
- ▶ 焊接人员需持证上岗。

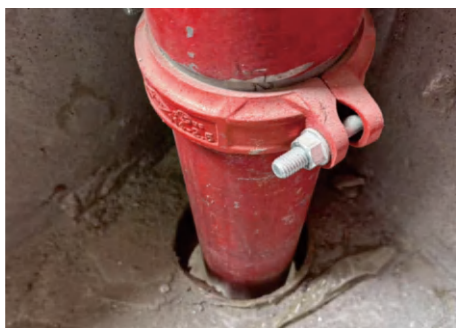
套管高度不足未封堵

#### 套管高度不足，未封堵密实——示例照片

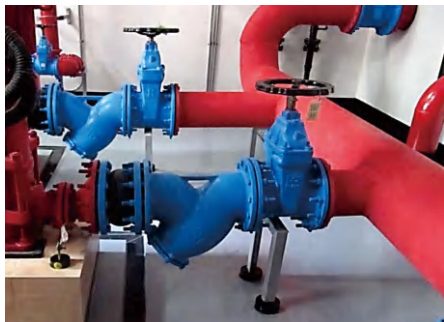
水泵吸水管未安装顶平

#### 水泵吸水管未安装顶平——示例照片

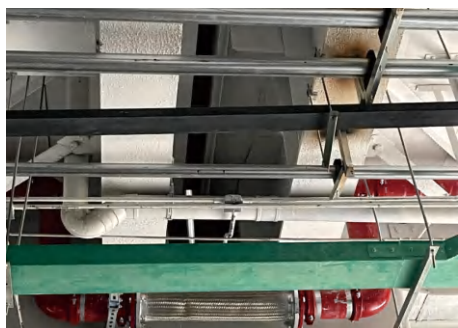
管线穿越变形缝未采取抗变形措施

- ▶ 对变形缝的功能（吸收建筑沉降、伸缩、震动位移）理解不到位，未意识到管线穿越时若不设缓冲装置，建筑变形会导致管线受力断裂、泄漏或电气故障。
- ▶ 对不同管线（管道、桥架、风管）穿越变形缝的专项规范要求不熟悉，凭经验施工，简化关键步骤。
- ▶ 未明确变形缝处管线处理的具体做法（如软连接/伸缩节的型号、安装位置、预留位移量），导致施工人员无明确依据。

- ▶ 管道穿越变形缝必须设软连接、桥架设伸缩节、风管设防火软连接，强调遗漏的危害（如漏水、短路、风管撕裂）。
- ▶ 穿越变形缝前，先测量变形缝宽度及建筑预估位移量，确保软连接/伸缩节的长度和伸缩量适配。
- ▶ 安装时保证连接牢固、密封：软连接两端与管线法兰/风管法兰紧密固定，缝隙用密封胶处理；桥架伸缩节需做好电气跨接，保证导电通畅；管道软连接避免扭曲、受力，风管软连接不压迫、不松弛。

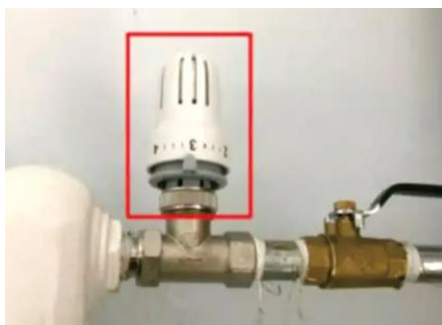
温控阀安装错误

#### 散热器温控阀安装错误——示例照片

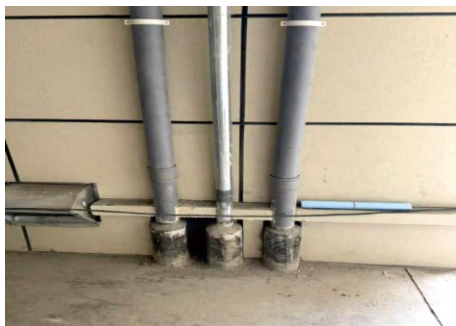
排水管道透气管施工错误

- ▶ 楼内通气管靠紧排气道、排烟道施工，排气道、排烟道出屋面后存在结构造型及保温，通气管考虑不足未进行拐弯避让，垂直施工出屋面，造成与结构碰撞。
- ▶ 通气立管伸出屋面后立管不在墙边墙角，2m立管无可靠支架固定，致使通气立管垂直度严重超标。
- ▶ 施工错误估算屋面的厚度，没有考虑屋面找平层、找坡层、防水层、保温层、面层等各功能层厚度。
- ▶ 排水立管过早完成，在土建施工屋面工程时，存在人为或机械损坏通气立管现象。

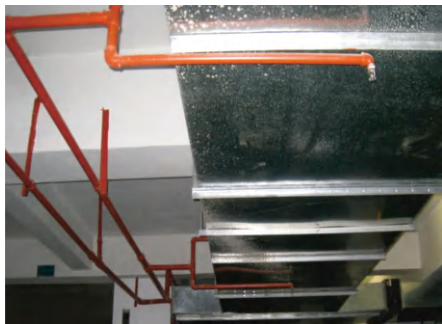
末端支架与喷头距离超标

#### 末端支架与喷头距离超标——示例照片

- ▶ 管道支架、吊架的安装位置不得妨碍喷头的喷水效果，管道支架、吊架与喷头的距离不宜小于300mm，与末端喷头的距离不宜大于750mm，且末端喷淋设置防晃支架。
- ▶ 安装在易受机械损伤处的喷头，应加喷头防护罩。
- ▶ 喷头与墙、梁、顶板等的距离应符合设计要求。
- ▶ 喷淋竖向支管高度>750mm时，支管上宜加设加强支撑。
- ▶ 当梁、通风管道、成排布置的管道、桥架等障碍物的宽度大于1.2m其下方应增设喷头，当上方有孔洞或缝隙时，喷头上方还应加设挡水板。挡水板面积不小于0.12m<sup>2</sup>（直径不小于400mm）。
