# 西安市住宅工程 质量通病和多发问题防治图册

西安市住房和城乡建设局

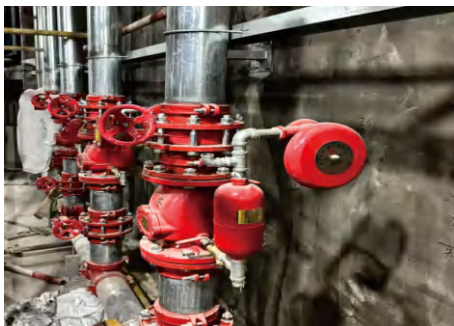
报警阀组质量问题

- ▶ 未核对图纸定位尺寸，安装时未使用水平仪校准垂直度；管道与阀组连接时法兰密封面清理不彻底，螺栓紧固力矩不均匀；安装人员对阀组组件功能不熟悉，导致顺序颠倒或漏装。
- ▶ 未按规范要求设置警铃位置；连接管路选用管径过小（应 $\geq 20\text{mm}$ ）或存在弯折，导致水流压力不足。
- ▶ 施工未预留排水坡度（ $\geq 2\%$ ），排水口未连接至地漏或集水坑。

- ▶ 安装前精准定位放线，用水平仪校准阀组垂直度（偏差 $\leq 5\text{mm/m}$ ）；法兰连接前清理密封面并更换合格垫片，对称均匀紧固螺栓；按说明书顺序安装组件，完工后做水压试验（强度试验压力为工作压力1.5倍）检查密封性。
- ▶ 警铃安装在公共通道或值班室附近，高度符合规范且确保声音覆盖范围；连接管路采用 $\geq 20\text{mm}$ 镀锌钢管，长度不超20m且无急弯，测试时确保警铃在报警阀动作后5-10s内响应。
- ▶ 报警阀组下方设置专用排水漏斗，连接排水管道坡度 $\geq 2\%$ 并接入地漏；排水管道采用镀锌钢管或UPVC管，接口密封严密，完工后测试排水能力确保无积水。

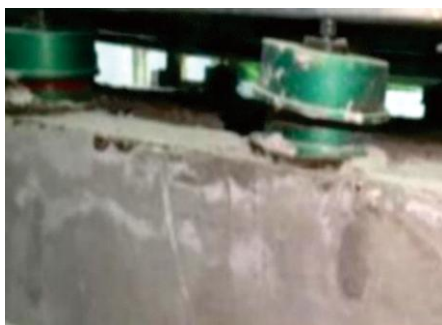
风机噪音过大

#### 风机噪音过大——示例照片

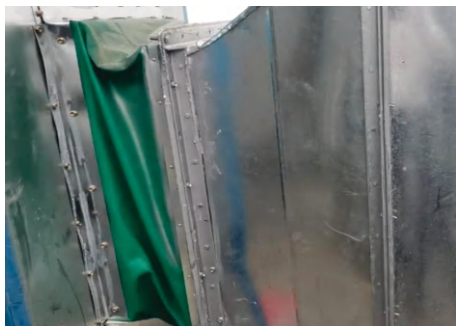
软连接耐火性能不达标

- ▶ 未考虑热膨胀冷缩效应，未预留伸缩量，高温下材料膨胀导致连接处松动或破裂。
- ▶ 软连接长度过短，导致连接处应力集中，易开裂或脱落，破坏耐火完整性。
- ▶ 软连接耐火性能不达标，不满足防、排烟系统耐火要求。
- ▶ 软接头受力，作为变径、追位管使用，受力太大运行中破损。

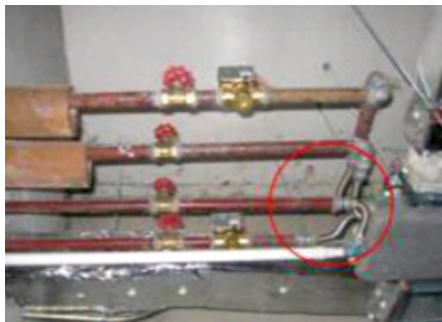
管道支架缺失影响使用功能

- ▶ 管道支吊架间距过大，管道中间段产生过大挠度（下垂量），引发永久变形甚至破裂。
- ▶ 管道翻弯处（如弯头、三通等连接部位）因受力复杂，局部产生变形、下沉。
- ▶ 凝结水管倒坡，排水不畅，导致冷凝水管漏水。

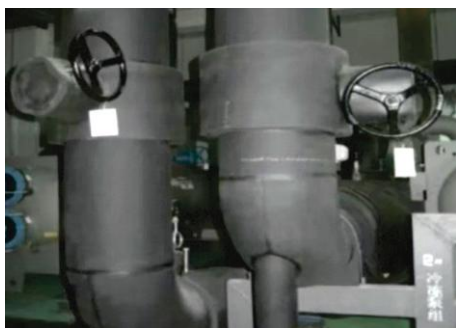
管道防腐保温影响使用功能

- ▶ 未将阀门、法兰等检修部件与管道保温独立设计，导致保温层连续包裹，检修时需破坏整体保温。
- ▶ 未考虑阀门操作手柄、螺栓等部件的检修空间，保温层过厚或紧贴阀门，阻碍正常操作。

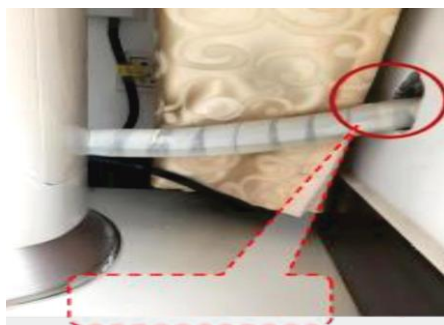
冷凝水排水不畅

#### 冷凝水排水不畅——示例照片

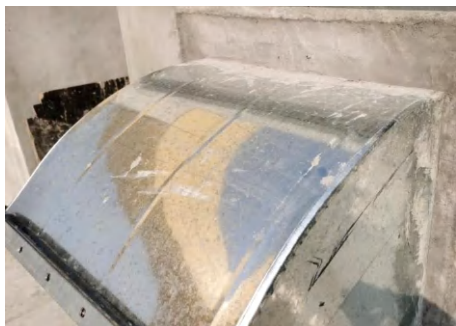
室外风管穿墙漏水

- ▶ 套管与墙体间隙密封不严，密封材料在外部环境因素影响下老化、失效。
- ▶ 在安装过程中套管破损或套管被腐蚀损坏。
- ▶ 在施工过程中防水层的高度不足，成品保护不到位，防水层被损坏。
- ▶ 未考虑风管穿墙处的排水需求，积水无法及时排出。

- ▶ 加强密封处理，选用具有耐老化的密封材料。
- ▶ 隐蔽前检查套管是否破损；确保密封材料填充均匀、无遗漏。
- ▶ 风管穿墙处采用防水卷材进行加强处理，防水高度大于当地泛水高度要求。
- ▶ 风管穿墙处设计合理的排水系统，确保积水能够及时排出；可在风管上部安装防雨装置。

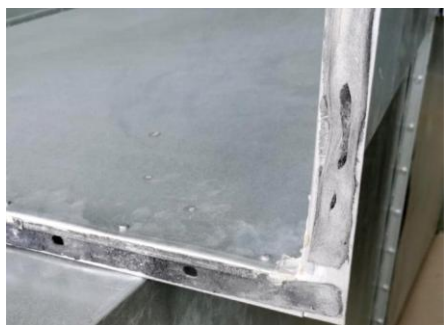
风管密封不严漏风严重

- ▶ 法兰垫料宽度、厚度不足，导致密封失效。
- ▶ 法兰连接处螺栓未拧紧或受力不均，导致间隙过大。
- ▶ 风管拼缝未打胶，导致部分接口漏风。
- ▶ 密封垫料质量差，未搭接，存在缺口。
- ▶ 内支撑螺杆处未安装密封。

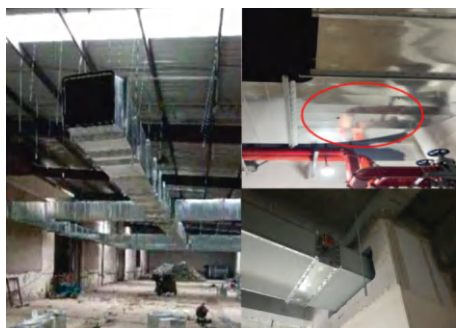
风管支架质量问题

#### 风管支架质量问题——示例照片

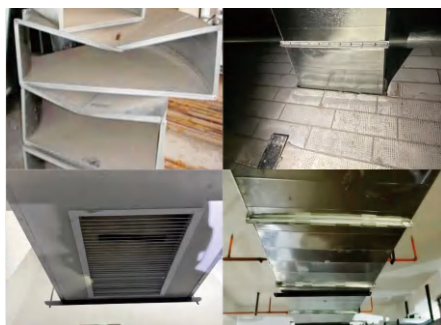
风管安装质量问题

- ▶ 对大尺寸风管（如长边 $\geq 630\text{mm}$ ，保温风管 $> 800\text{mm}$ ）需设内支撑的规范不熟悉，简化工序省略安装，导致风管变形。
- ▶ 未按规定预留穿墙套管，或因墙体开孔尺寸偏差省略套管，忽略防火、保温要求。
- ▶ 施工中为节省材料，导致气流紊乱。
- ▶ 弹簧夹间距过大（矩形薄钢板法兰风管超 $150\text{mm}$ ）或数量不足，安装时未对称布置，导致法兰密封不严漏风。

- ▶ 长边 $\geq 630\text{mm}$ 的风管按间距 $\leq 1.5\text{m}$ 设置内支撑（角钢或专用支架），确保支撑与风管内壁固定牢固。
- ▶ 风管穿墙处必须设置钢制套管（比风管大1-2号），套管与风管间隙用防火岩棉填充，两端密封。
- ▶ 风口与风管间加装同尺寸喉管（长度 $\geq 150\text{mm}$ ），确保连接密封，减少风量损失。
- ▶ 法兰处弹簧夹按间距 $\leq 150\text{mm}$ 对称设置，四角必设，确保压紧密封垫无松动缝隙。

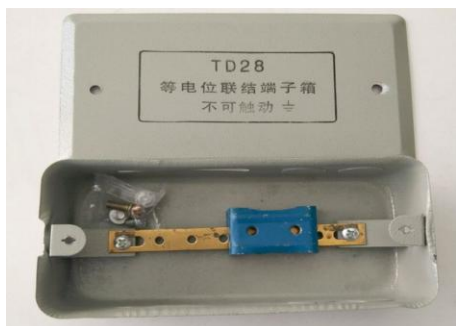
局部等电位设置不规范

- ▶ 卫生间内金属给水管未进行等电位联结，装有浴盆或淋浴器的房间未设置辅助保护等电位联结，当外部故障电压（如雷击、线路老化漏电）侵入时，发生触电事故。
- ▶ 卫生间内等电位盒中铜排厚度未按照图集15D502要求设置。

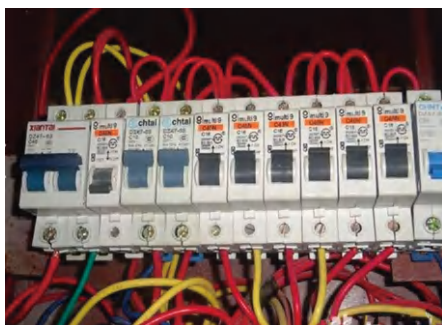
接线凌乱

- ▶ 杂乱电线可能因外皮破损、金属线裸露而相互接触，形成短路，触发断路器保护跳闸。
- ▶ 接线不牢固会导致电阻增大，局部过热，触发断路器跳闸。
- ▶ 多股线未压接接线端子，直接与断路器连接。

- ▶ 将不同功能、电压等级的电线分开绑扎固定，避免相互缠绕挤压；对裸露的金属线或外皮破损处，用绝缘胶带紧密包裹或更换新线，必要时穿入绝缘管槽保护。
- ▶ 接线时确保线头处理规范，用匹配规格的螺丝或接线端子紧固，且每个接线点只连接两根同规格电线，拧紧后需拉扯线头检查是否松动。
- ▶ 多股线压接端子后与断路器连接

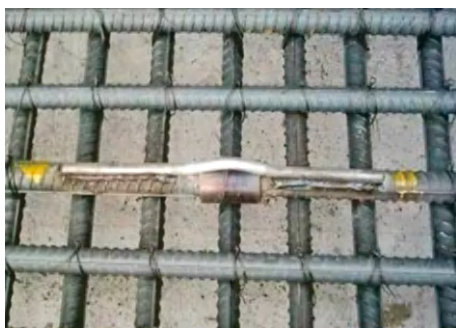
接地装置缺陷

- ▶ 焊接长度不足，会导致接触面积减小，增加电阻；未清理焊渣，阻碍电流传导，导致接地电阻升高。
- ▶ 接地体埋深不足，易受外界破坏。
- ▶ 接地体焊接处存在虚焊、夹渣或未焊接，导致接触不良。

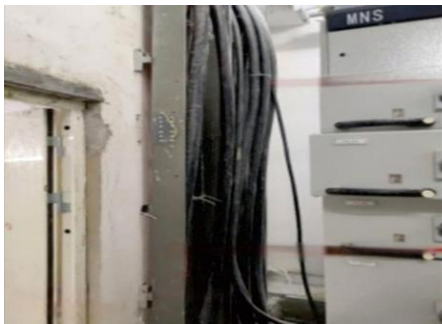
桥架内敷线存在缺陷

- ▶ 电缆未用扎带、卡扣或支架固定，或固定间距过大，电缆下垂、晃动，长期摩擦导致绝缘层破损，引发漏电或短路。
- ▶ 电缆在桥架转弯处弯曲半径小于最小允许值，电缆内部结构损伤，绝缘层开裂，降低使用寿命。
- ▶ 桥架未接地或接地不良，存在触电风险。

- ▶ 按规范选用扎带、卡扣或支架固定电缆，严格控制固定间距，防止电缆下垂晃动。电缆在桥架转弯处弯曲半径小于最小允许值，电缆内部结构损伤，绝缘层开裂，降低使用寿命。
- ▶ 根据电缆类型和截面尺寸明确最小允许弯曲半径，桥架转弯处采用弧形弯头设计，确保电缆自然弯曲无强行弯折。
- ▶ 桥架每段用跨接线连接确保导电连续，接地干线截面积不小于标准值，接地电阻 $\leq 4\Omega$ 。

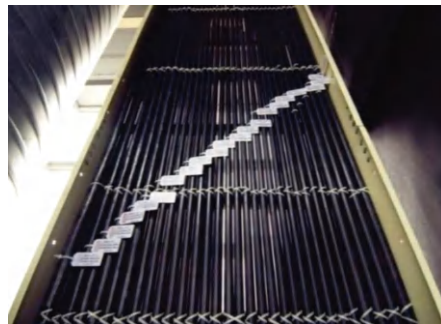
正确做法照片

#### 4、桥架内敷线存在缺陷

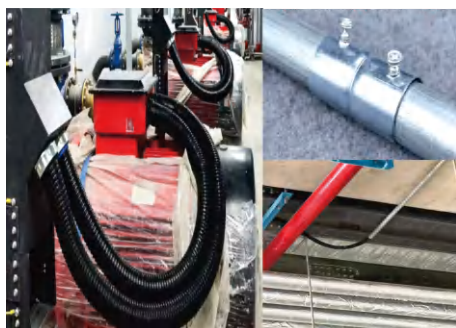
金属软管连接不规范

- ▶ 未使用专用接头或未按对角线顺序拧紧螺栓，导致密封不严或接口松动。
- ▶ 施工时强行弯曲软管（如弯曲半径小于6倍外径）或拉伸至极限，导致波纹管变形或接头断裂。
- ▶ 对软管长度限制的必要性缺乏理解，导致过度延伸或缩短，影响连接稳定性。

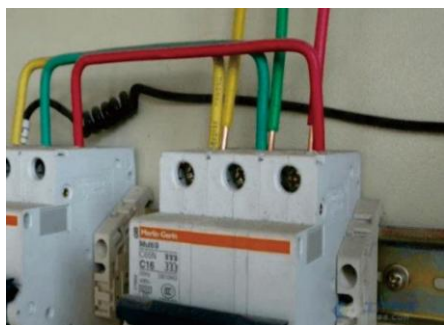
电线异常发热

- ▶ 电线的接头、插座、开关等部位接触不紧密，导致接触电阻增大。
- ▶ 电线的绝缘层损坏，使得火线和零线直接接触，发生短路，电流急剧增大，产生大量热量。

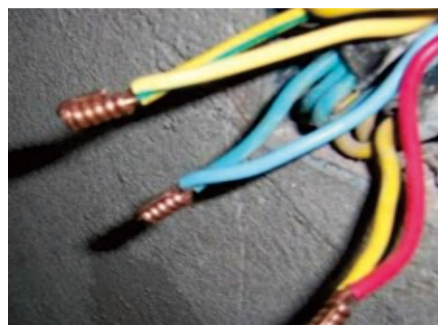
正确做法照片

- ▶ 接头采用压接、焊接等可靠连接方式，插座、开关安装时确保接线端子紧固，定期检查并拧紧松动部位，降低接触电阻。
- ▶ 敷设电线时避开尖锐物体、高温源，穿管保护易受摩擦部位；定期检查绝缘层完整性，及时更换老化、破损的电线。

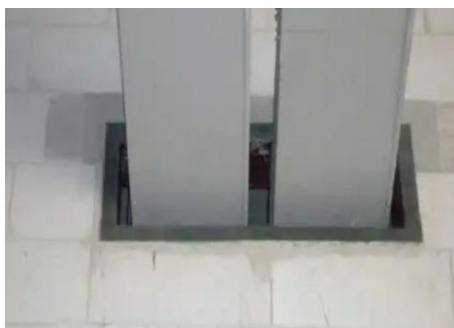
封堵缺失

- ▶ 未按规范要求对电缆槽盒穿墙、穿楼板部位进行防火封堵设计。
- ▶ 未按规范操作，封堵不严密，存在裂缝或孔隙，尤其是电缆与槽盒、孔洞之间的缝隙未用柔性堵料填充到位，未根据孔洞大小、环境条件选择适配的封堵材料。

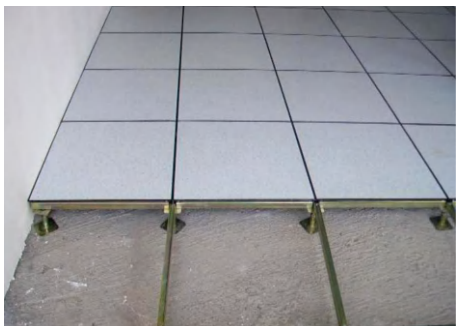
静电地板铜箔

- ▶ 未严格按照施工图纸铺设，存在漏铺、少铺区域，尤其在墙角、设备底座等隐蔽位置易出现遗漏。
- ▶ 铜箔搭接长度不足，或搭接处未压实、未采用导电胶固定，导致后期易脱落。
- ▶ 先固定地板后铺设铜箔，导致铜箔被地板边缘挤压断裂，或无法完整覆盖拼接缝。
- ▶ 未制定明确的铜箔验收指标，验收时仅做表面检查。
- ▶ 对大面积铺设区域未按规定抽检，遗漏局部缺失，导致问题遗留至使用阶段。

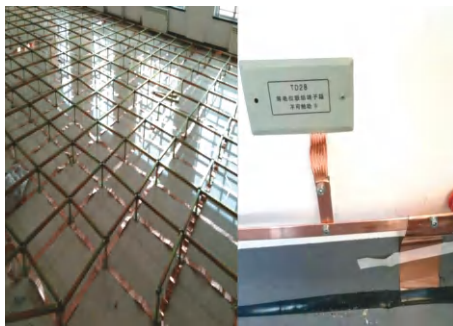
正确做法照片

- ▶ 施工前进行图纸交底，明确铜箔铺设范围、路径及搭接要求，绘制铺设示意图，避免漏铺。
- ▶ 先清理基层并铺设铜箔，确保铜箔完整覆盖地板拼接缝，再安装静电地板，避免铜箔被挤压损坏。
- ▶ 铜箔搭接长度强制要求 $\geq 20\text{mm}$ ，搭接处用导电胶满涂粘结，并用重物压实至胶水固化，确保导电连续性。
- ▶ 对墙角、设备区等隐蔽部位重点核查，核查铜箔无缺失、搭接长度达标、粘结牢固、导电连续性合格。

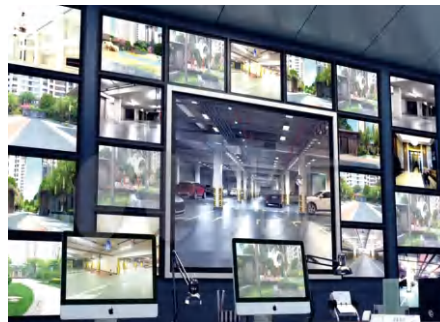
正确做法照片

- ▶ 在线路敷设时，需确保网线没有破损、中间没有接口，如一条网线不够长，需采用专用跳接器，以减少线损，以避免出现监控黑屏、画面质量不清晰现象。
- ▶ 不能采用电工胶布缠绕代替直通。
- ▶ 不同系统、不同电压等级、不同电流类别的线路不能穿于同一管内，同一线槽敷设应加分隔板使得系统信号不应受到干扰。
- ▶ 在室外安装的智能化设施设备时，严格按设计图纸要求做好防雷接地，并做好安装质量验收。

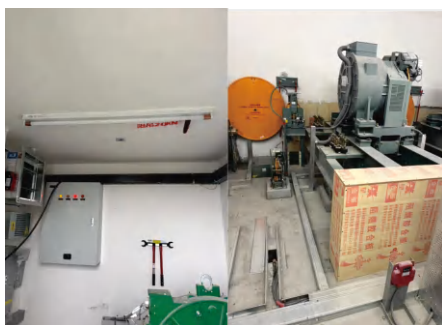
灯具在曳引机上方，接地失效

- ▶ 灯具安装在曳引机上方，曳引机运行时可能产生油污渗漏，灯具易被油污污染，影响照明亮度。
- ▶ 曳引机需定期维护、保养，灯具安装在曳引机上方，会遮挡操作空间，增加作业难度可能在维护过程中碰撞灯具造成损坏、坠落。
- ▶ 未按要求连接接地线路，接地体埋设不达标，导致接地失效。

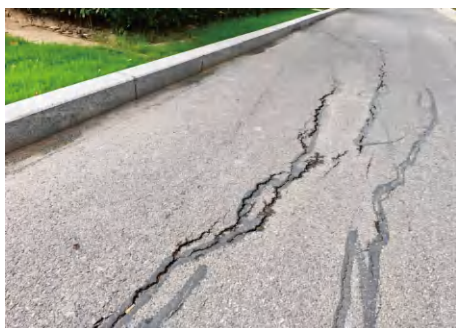
沥青路面裂缝

- ▶ 小区车行道基层回填土未按规定分层压实，导致沉降，面层拉应力超限导致裂缝。
- ▶ 半刚性基层养护不足导致收缩（干缩、温缩），底部裂缝扩展至表面并反射至面层。
- ▶ 沥青低温抗裂性或稳定性不足，低温收缩变形过大引起开裂。
- ▶ 沥青混合料施工接缝处理不当，形成薄弱带，结合不紧密而开裂。

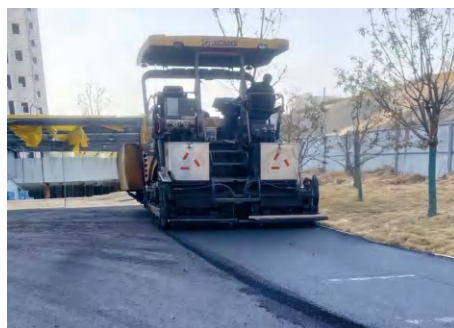
正确做法照片

- ▶ 填土应分层进行，下层填土验收合格后方可进行上层填筑。路基填土中断时，应对已填表面土层压实并进行养护。
- ▶ 半刚性基层顶部铺设级配碎石过渡层（减少反射裂缝），油石比符合设计，集料级配连续。
- ▶ 选用低温性能好的适配标号的沥青（如SBS改性沥青）。西安地区宜选用I-C级，主要指标为5℃延度，应 $\geq 30\text{cm}$ 。
- ▶ 混合料面层的施工接缝应紧密平顺。上下层的纵向热接缝应错开15cm。冷接缝应错开30~40cm。相邻两幅及上下层的横向接缝均应错开1m以上。

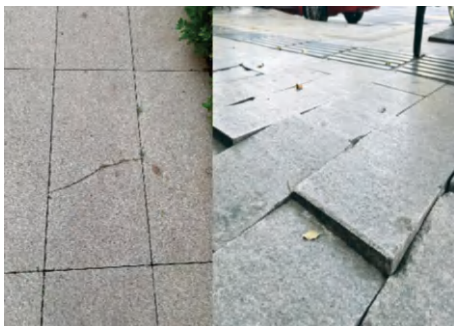
石材铺贴空鼓、断裂

- ▶ 广场基层回填土压实度不足，产生不均匀沉降，造成粘接层与基层发生脱离，导致空鼓及石材断裂。
- ▶ 基层、垫层及石材背面清理不干净，油污及杂质会阻隔石材与粘接层的紧密接触，降低粘接强度。
- ▶ 结合层砂浆配比不当，收缩过大或粘结剂使用不当，未充分搅拌，导致粘接力降低。
- ▶ 石材间留缝宽度不足，受温度变化导致相互挤压，出现空鼓、断裂。

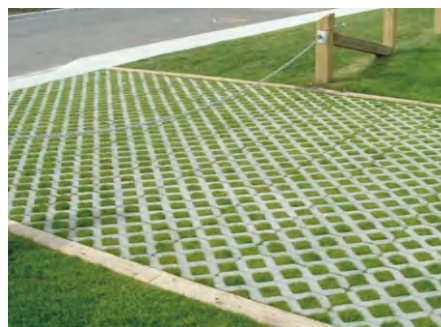
正确做法照片

- ▶ 基层应按设计要求进行分层夯实，每层虚铺厚度 $\leq 250\text{mm}$ 。
- ▶ 湿陷性黄土区域应按设计要求进行地基处理，如换填 $30\text{cm}$ 厚 $3:7$ 灰土，压实度 $\geq 95\%$ 。
- ▶ 植草砖块料不应有裂纹、缺陷、铺设平稳，种植土厚度不宜小于 $8\text{cm}$ ，种植土填充面应低于块料上表面 $1\text{cm}\sim 2\text{cm}$ 。种植土需疏松，有机质含量 $\geq 1.5\%$ ，排水良好。
- ▶ 植草砖预留 $1\sim 1.5\text{cm}$ 砖缝，填充中粗砂并扫入植草孔，防止泥土流失，确保透水系数 $\geq 0.1\text{cm/s}$ 。
- ▶ 路缘石外露高度宜为 $100\sim 150\text{mm}$ ，顶面坡度与植草砖一致，接缝处用M10水泥砂浆填实。

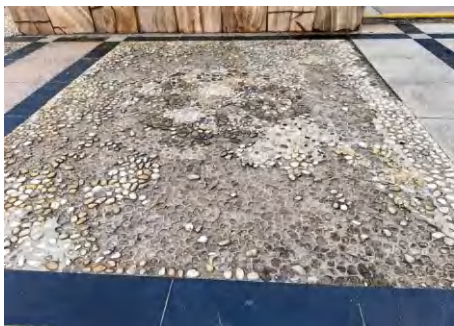
卵石路面卵石脱落

- ▶ 水泥砂浆强度等级不足，黏结力不足，无法有效锚固卵石，形成局部空鼓。
- ▶ 石子表面清理不到位，卵石表面残留的浮土、油污或脱模剂会形成隔离层，粘接不牢。
- ▶ 基层开裂、沉降，裂缝通过基层向上传递，卵石因失去砂浆包裹，引起脱落。
- ▶ 铺设完未及时进行养护及成品保护，造成扰动脱落。

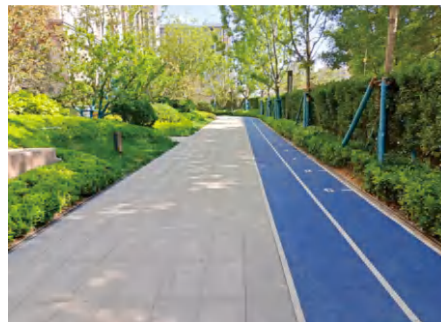
正确做法照片

- ▶ 选用符合设计要求级配的EPDM的颗粒，胶黏剂与颗粒配比1:5-1:6，底层黑颗粒施工完成后，应及时覆盖确保无杂物灰尘，保证与面层的粘接力。
- ▶ 采用平板振动器压实不少于3遍，确保粘结牢固。
- ▶ 基层做法应符合设计要求，无裂缝和起砂现象，清除基层杂物、污渍和积水。
- ▶ 基层排水坡度应符合设计要求，对于基层凹陷部位，应填补平整。

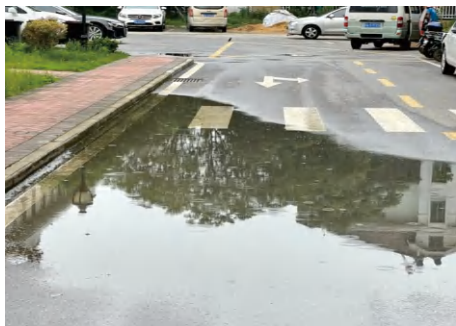
道路排水沟、路面存在积水、排水不畅

- ▶ 路面及排水沟、排水管坡度及坡向不符合设计要求，易淤积泥沙，降低排水能力。
- ▶ 未按设计坡向找坡，导致雨水口未设置在路面最低处，雨水口周边50cm范围内未设置“加强坡”（坡度 $\geq 1\%$ ）。
- ▶ 管道接口不严密、漏水导致路面沉降，在低洼处不断积水。

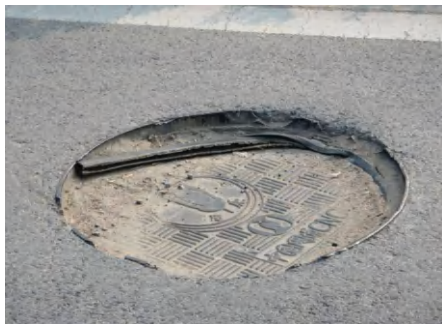
道路井盖周边沉降、突起

- ▶ 井筒标高与路面的高差超出允许值，荷载作用导致井周路面出现“疲劳开裂”，引发局部渗漏，引起沉降。
- ▶ 井体周边回填夯实不到位，在周围形成松散区，导致后期沉降。
- ▶ 井座安装不规范、不牢固，井座与路面的变形不协调。车辆荷载下变形差异引发变形。

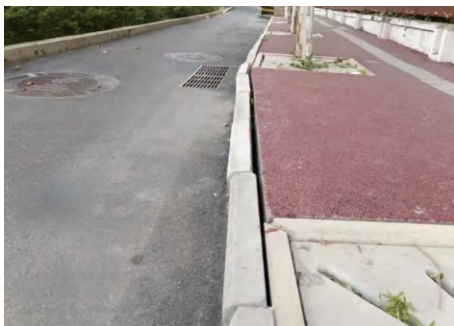
道路路缘石松动、倾斜

- ▶ 基础处理不当，未按设计要求进行压实，导致路缘石基础承载力不足，引起沉降、松动。
- ▶ 砌筑时坐浆不饱满，使路缘石支撑位置应力增大，稳定性下降，导致倾斜。
- ▶ 砂浆或靠背混凝土浇筑后，未及时覆盖保湿养护或受到扰动，导致强度增长不足、开裂。

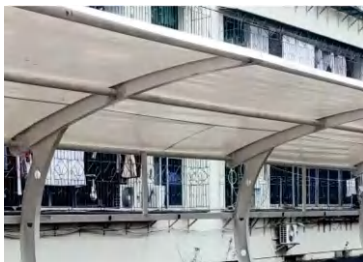
膜结构车棚膜面松弛、撕裂

- ▶ 膜材抗拉强度不满足设计要求、会导致其在风荷载或积雪荷载作用下产生过度拉伸接缝，超过材料极限延伸率，易在边角部位产生三角状撕裂。
- ▶ 热熔焊接温度或压力不足，导致膜材搭接处熔合深度不足，导致接缝不牢固，易开裂。
- ▶ 膜材运输时若未采用专用卷材架或固定不牢，会因挤压产生折痕（深度 $>5\text{mm}$ ）或局部磨损。
- ▶ 张拉不均匀产生拉力偏差，会导致膜面出现“褶皱区”与“紧绷区”应力分布紊乱，使薄弱处产生裂缝。固定不牢固。

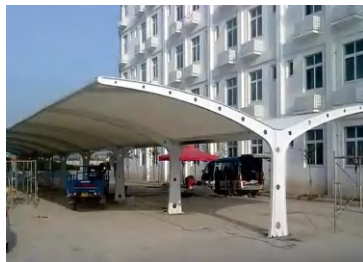
正确做法照片

- ▶ 选用抗拉强度符合设计要求的 PVC、PTFE 等膜材，严格进行进场验收。
- ▶ 搭接连接时，应使上部膜材覆盖在下部膜材上，热合连接的搭接缝宽度，应根据膜材类别，厚度和连接强度的要求确定，对G类膜材（PTFE膜）不宜小于 $50\text{mm}$ ，对P类膜材（PVC膜）不宜小于 $25\text{mm}$ ，对E类膜材（ETFE膜）不宜小于 $10\text{mm}$ ，钢结构挠度控制在 $L/250$ 内，定期检测膜面张力并调整。
- ▶ 膜材在运输过程中采用专用卷材架，避免膜体折叠、重压，防止损坏。
- ▶ 膜结构预张力施加应以施力点位移和外形尺寸达到设计要求为控制标准，位移和外形尺寸允许偏差不应超过 $\pm 10\%$ 。

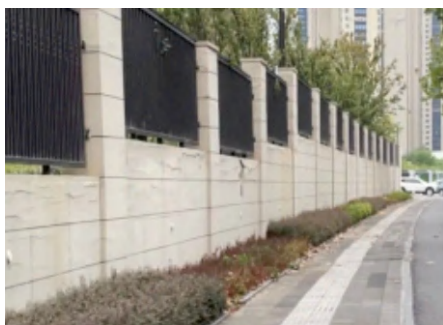
围墙下沉、裂缝

- ▶ 地基处理不到位，未清除表层杂填土（含建筑垃圾、腐殖土）或未进行换填处理（如3:7灰土垫层厚度 $<30\text{cm}$ ），导致地基承载力不足，导致围墙下沉。
- ▶ 砖砌围墙砌筑砂浆强度低、灰缝不饱满，整体性差，易出现砖块松动、脱落，形成局部垮塌。
- ▶ 砖砌围墙未按规定设置伸缩缝，墙体热胀冷缩导致出现竖向或斜向裂缝。

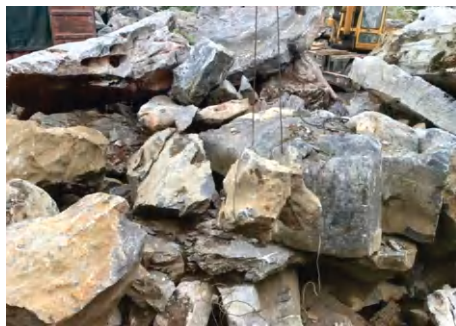
石制假山山体沉降、裂缝

- ▶ 基础压实度不满足设计要求，地基承载力不足，在自重作用下，出现不均匀沉降。
- ▶ 选用的石材存在暗缝、风化层，断裂面与暗缝走向一致，受荷载作用后开裂。
- ▶ 石块间砂浆粘结不牢，缝隙过大，整体性差，易出现石块滑移。
- ▶ 排水不畅，雨水渗入山体内部，冻融循环加剧裂缝扩展。

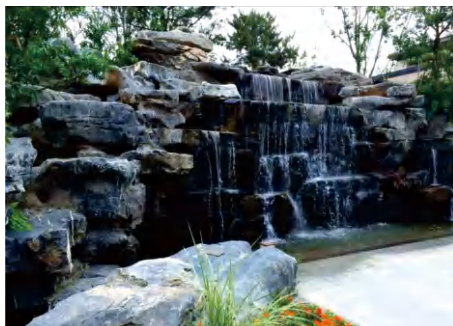
正确做法照片

- ▶ 按设计要求进行压实，对软土地基进行处理，假山地基基础承载力应大于山石总荷载的1.5倍，灰土基础应低于地平面20cm，其面积应大于假山底面积，外沿宽出50cm。陆上假山应设置C20以上混凝土基础，水中假山应设置C25以上混凝土基础。
- ▶ 假山选用的石材质地应一致，色泽相近，纹理统一。石料因坚实耐压，无裂缝、损伤、剥落现象。不得使用风化石块做基石。
- ▶ 石块间缝隙，先填塞连接、嵌实，用1:2的水泥砂浆进行勾缝，勾缝应做到自然平整，无遗漏。每块叠石的刹石不应少于4个受力点，刹石不应外露。
- ▶ 顶部水路应预埋预留，不得后期凿穿，寒冷地区假山石材缝隙应填充弹性密封材料。

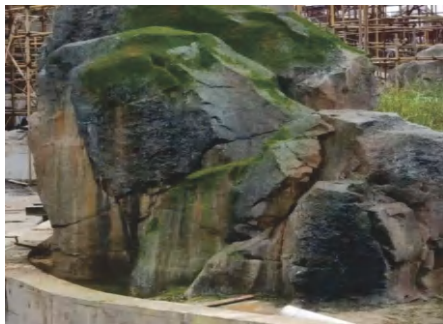
塑石假山山体面层裂缝、脱落

- ▶ 钢丝网铺设不当，搭接长度不足，网片无法有效分散应力，出现规则性横向裂缝。
- ▶ 面层厚度不均，固化时收缩不一致，超过砂浆抗剪强度（0.2-0.25MPa），形成沿厚度变化线的纵向裂缝。
- ▶ 打底砂浆振捣不密实（空鼓率 $>5\%$ ），会使内部形成蜂窝孔洞（直径5-20mm），北方地区冻融循环，加速面层剥离。

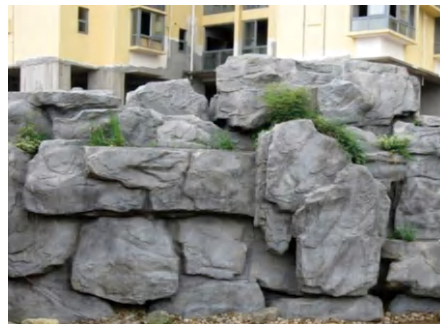
正确做法照片

- ▶ 镀锌钢丝网片的规格应符合设计要求，搭接面宽度应为4-5cm。
- ▶ 塑面应在钢丝网片两面平顺夹贴，并用扎丝固定。
- ▶ 打底砂浆从钢丝网内外两面，自上而下均匀抹压，厚度宜为1.5~2cm。
- ▶ 北方地区添加防冻剂，定期检查并修补破损面层，做好排水处理防止积水渗透。

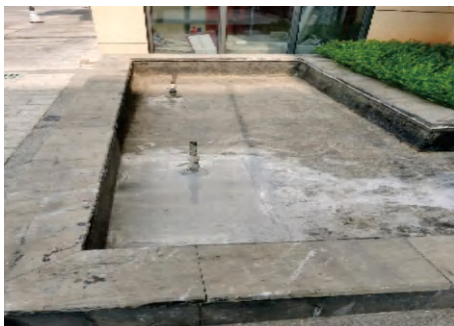
水景渗漏

- ▶ 防水涂料涂刷不均匀，厚度不满足设计要求，阴阳角、管道根部等节点未做加强处理，易产生渗漏点。
- ▶ 防水卷材铺贴时，搭接宽度不足，粘贴不牢固，存在空鼓现象，使得池壁整体性和抗渗性差，容易出现渗漏。
- ▶ 水景驳岸未留变形缝，沉降差引发裂缝。

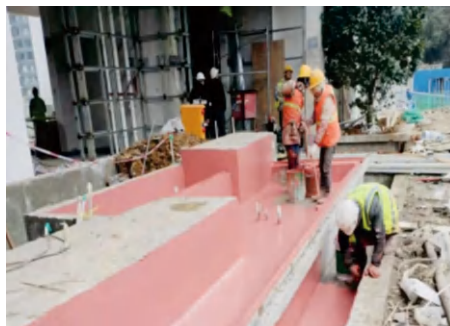
正确做法照片

- ▶ 防水涂料涂刷厚度和遍数应符合设计要求，水井水池应按设计要求预埋各种预埋件，穿过池壁和池底的管道应采取防渗漏措施，池体施工完成后应进行灌水试验。
- ▶ 应根据水池的具体形状与水流方向确定，一般平面卷材铺贴应平行或垂直于水流方向，立面则由下而上铺贴。卷材铺贴要平整、顺直，搭接宽度务必符合设计要求与规范标准，长边搭接宽度通常不应小于70mm，短边搭接宽度不应小于100mm，且卷材接缝应采用搭接法，接缝口需用密封材料封严，对于阴阳角等特殊部位，应做成圆弧或45°倒角。
- ▶ 水景驳岸应每隔20m-30m设置变形缝。变形缝宽度应为1cm-2cm。

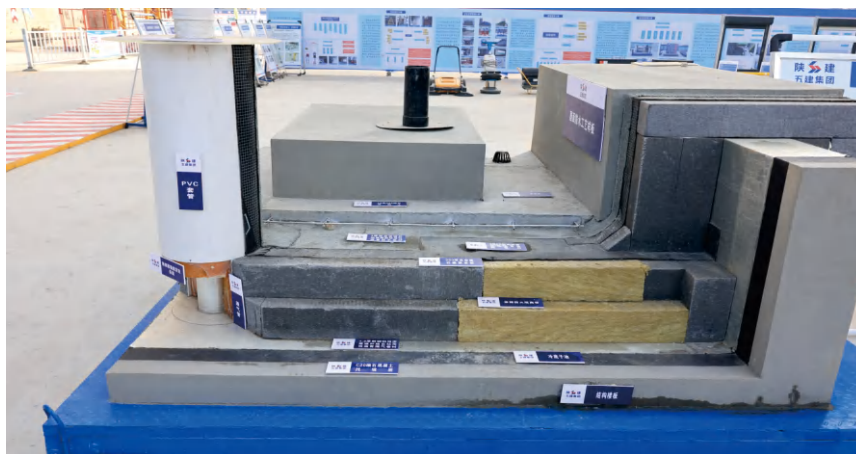
屋面样板工序图

- ▶ 保护层：40厚C20细石混凝土捣实压光，内配中 $\varnothing 6@200$ 双向钢筋网片。
- ▶ 隔离层：聚酯无纺布（200g/m<sup>2</sup>一道）。
- ▶ 防水层：4mm厚PE面玻纤加强聚酯胎改性沥青防水卷材+3mm厚PE面玻纤胎改性沥青自粘防水卷材。
- ▶ 保温层：200mm厚石墨聚苯板，女儿墙处设置宽度不小于500mm的复合岩棉防火隔离带。
- ▶ 隔气层：1.2mm厚耐碱铝箔面层玻纤胎自粘性改性沥青隔卷材（下涂冷底子油一道）。
- ▶ 找坡层：C20细石混凝土找坡最薄处30厚。

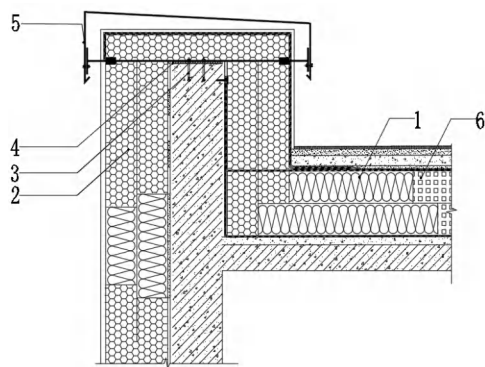
屋面女儿墙节点做法图

- ▶ 1、防火隔离带；2、墙体保温材料；3、膨胀螺栓；4、隔热垫块；5、金属盖板；6、屋面保温材料。

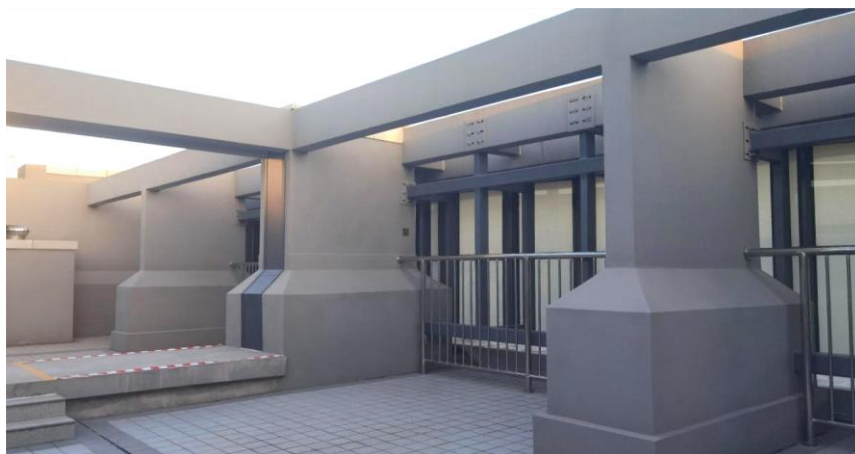
出屋面构建被动区延伸节点图

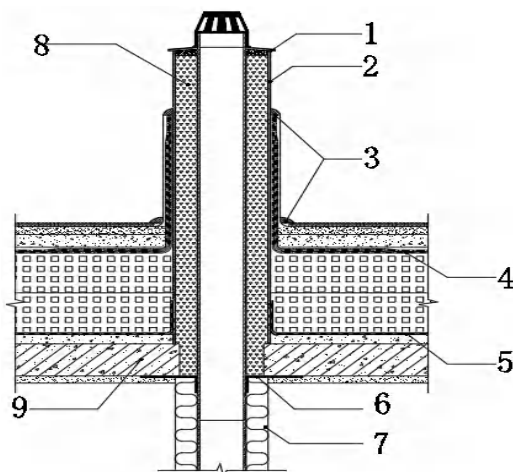
出屋面排气道做法图

► 1、UPVC板；2、套管；3、密封膏；4、防水层；5、隔汽层；6、防水隔气膜；7、橡塑保温；8、填塞保温；9、屋面板。

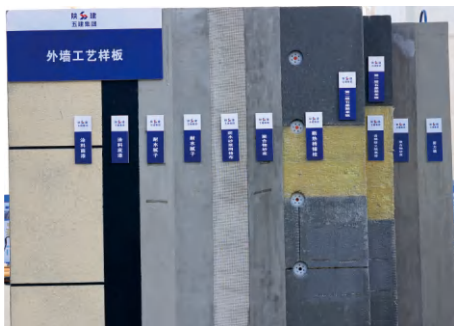
外墙保温样板工序图

- ▶ 喷涂外墙面漆、罩面漆各一道。
- ▶ 涂外墙涂料底漆一道。
- ▶ 刮涂两遍柔性耐水腻子。
- ▶ 固定断热桥锚栓。
- ▶ 5mm厚抹面胶浆+3mm厚防水砂浆（岩棉保温位置压入复合耐碱玻纤网）。
- ▶ 100mm厚石墨聚苯板双层错缝粘贴，防火隔离带采用100mm厚岩棉条，双层错缝粘贴。
- ▶ 水泥砂浆找平层（仅为基层墙体为砌体时）。

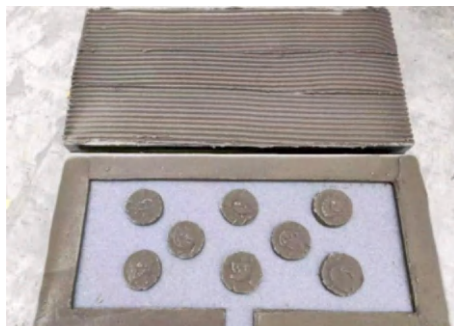
点框法与条状满粘法

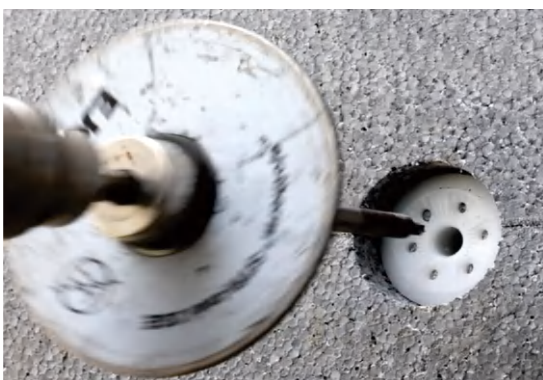
断热桥锚栓沉入式打法

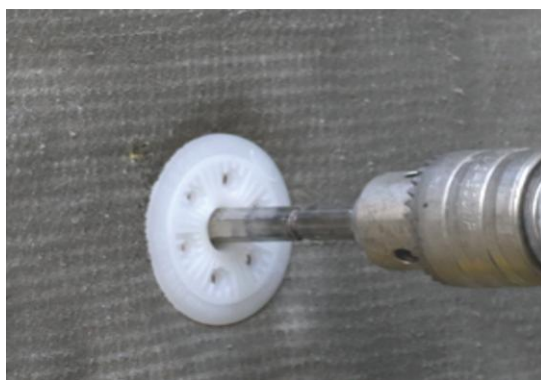
断热桥锚栓浮头式打法

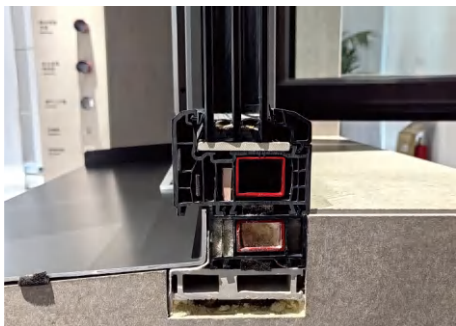
安装节点剖面图

- ▶ 节能副框宜采用粘锚结合的方式安装于洞口内。
- ▶ 副框与墙体连接方式：采用专用镀锌（内梅花）自攻钉固定，端距 $\leq 150\text{mm}$ ，中间 $< 600\text{mm}$ ，缝隙采用密封胶密封。
- ▶ 附框安装后正、侧面垂直度偏差 $\leq 2\text{mm}$ ，窗上下口水平度偏差不大于 $\leq 2\text{mm}$ 。
- ▶ 防水透气膜、防水隔汽膜室内粘贴尺寸为120mm宽防水隔汽膜，室外膜150mm宽白色防水透汽膜。
- ▶ 防水透气膜、防水隔汽膜采用专用粘接剂，采用“z”字打胶方式粘贴密实。

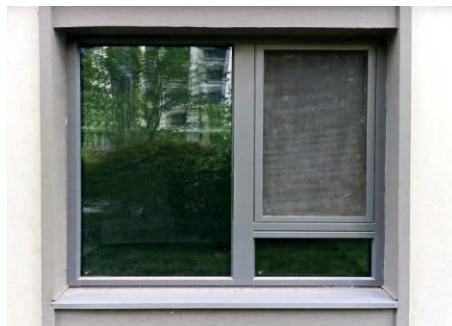
安装节点正面图

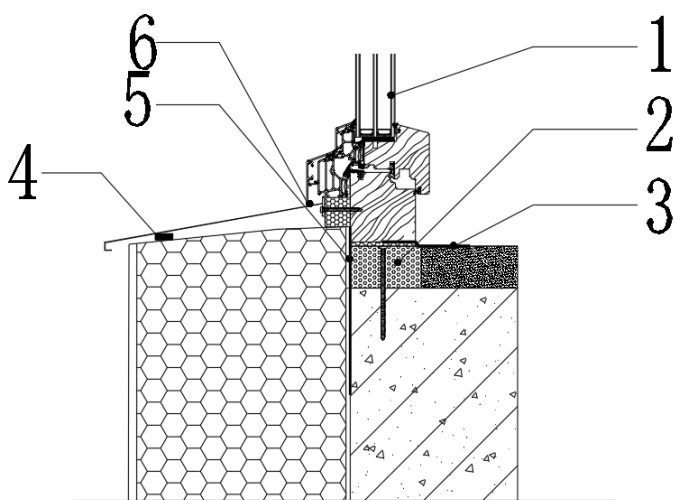
被动窗安装节点图

- ▶ 1、窗框；2、隔热附框；3、U型防水隔汽膜；4、预压膨胀密封带；5、防水透汽膜；6、披水板。

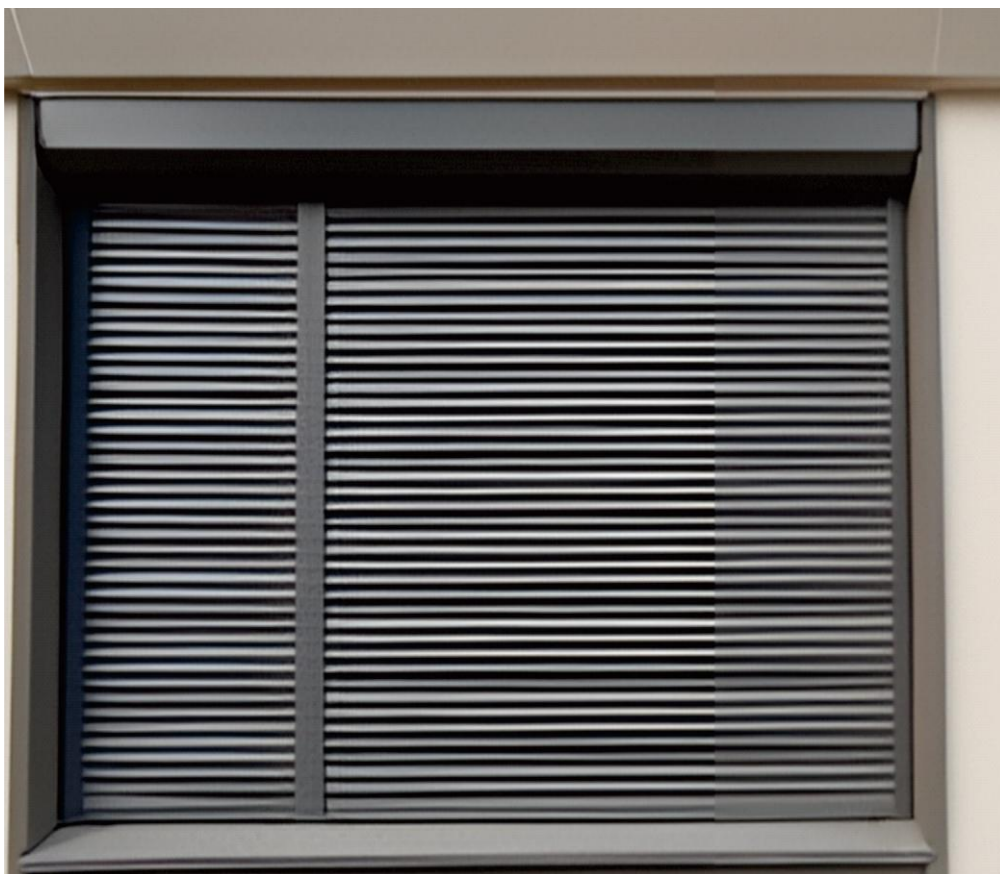
电动外遮阳

▶ 外遮阳是使用物理的方式阻隔太阳辐射热和太阳光线通过建筑外围护进入室内，建筑的能耗有50%以上是空调能耗，空调能耗的一半是因为门窗损耗的，因此建筑门窗外遮阳意义是非常重大的。

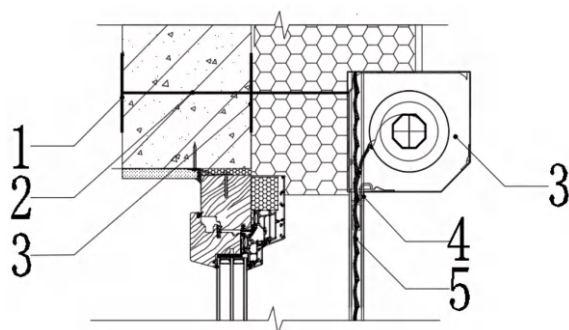
电动外遮阳节点图

▶ 1、防水透汽膜；2、遮阳连接线；3、防水隔汽膜；4、卷闸遮阳罩盒；5、连片及侧轨。

▶ 支架安装→穿线封堵→外墙保温预留洞口复尺→遮阳卷帘窗箱体及轨道安装→临时电调试→机线接驳→室内临时电调试→打胶→安装室内控制开关→正式通电调试。

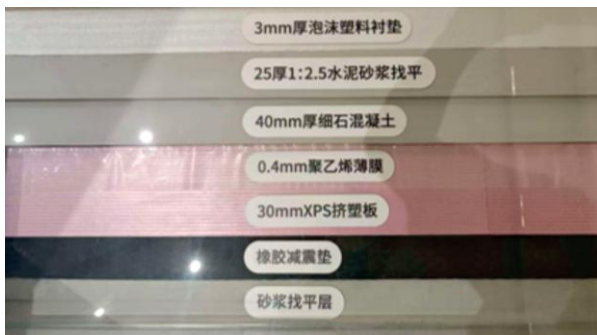
地面保温样板工序图

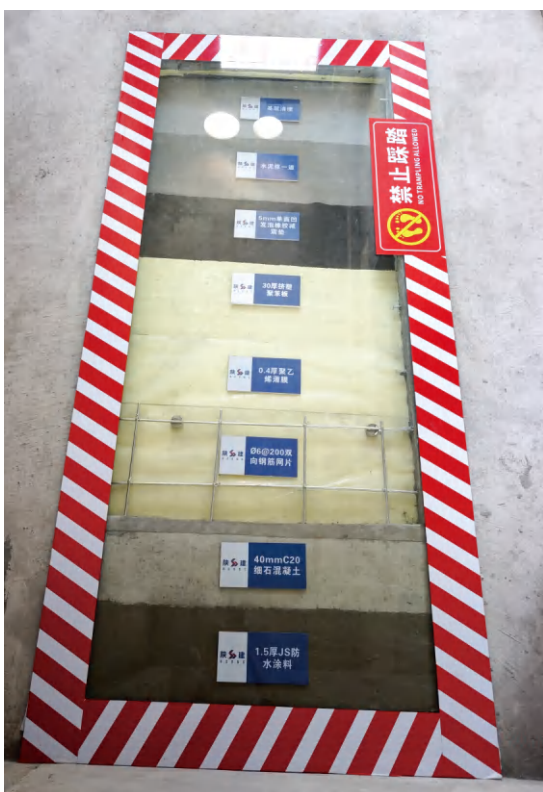
地面保温工序

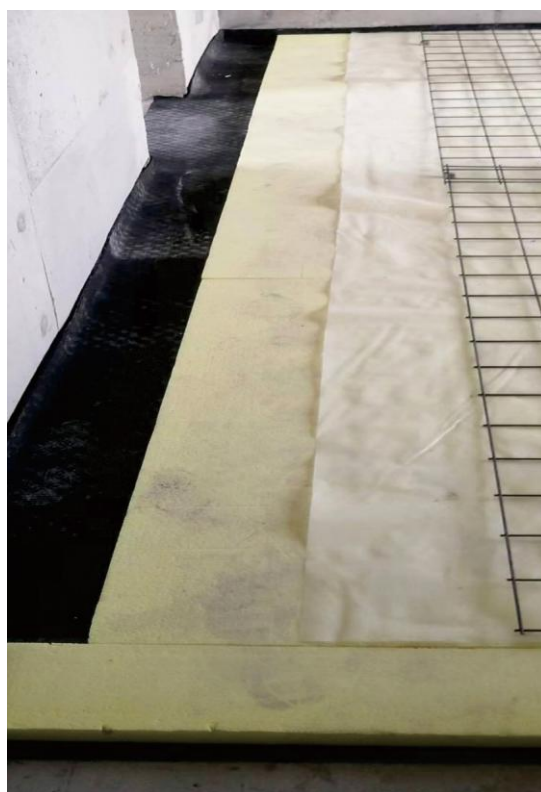
地面铺设构造

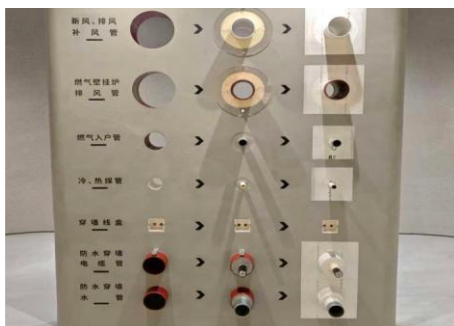
管道密封工序样板图

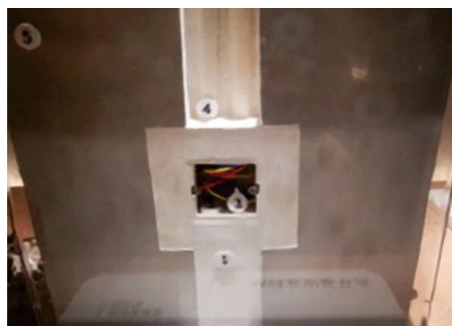
线盒封堵工序样板图

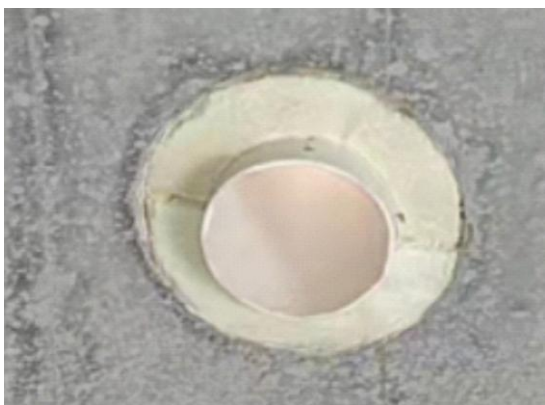
管道聚氨酯发泡保温封堵

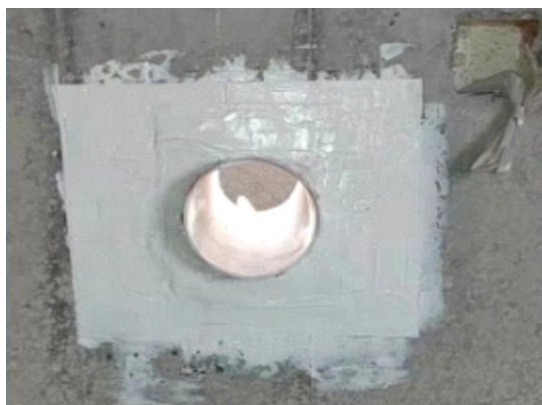
防水膜专用密封胶

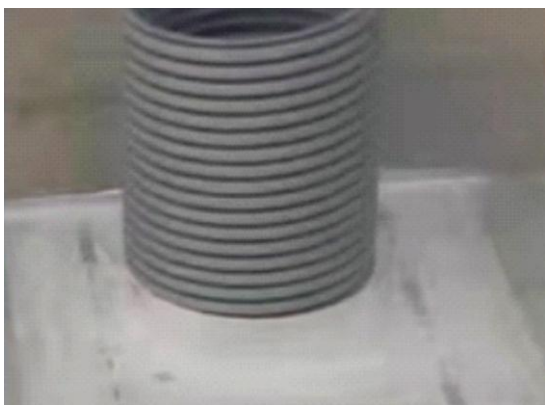
管道防水透汽膜

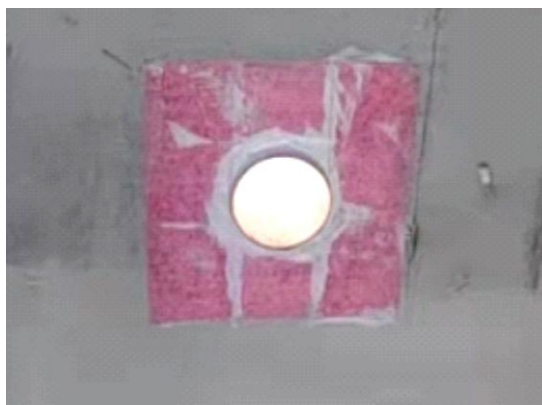
管道防水隔汽膜

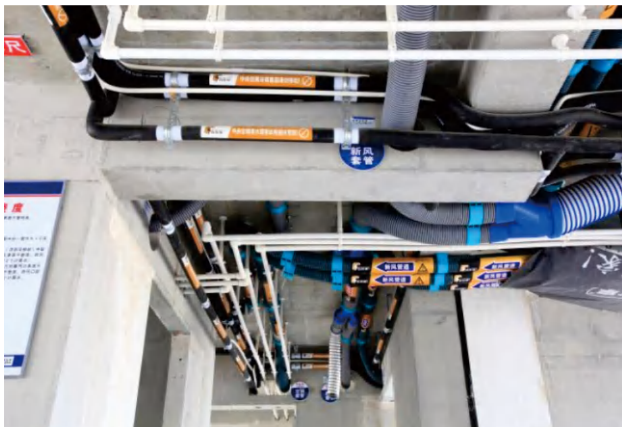
多联机系统安装工序样板图

▶ 设备放样机准备工作→空调内机吊装→新风主机调湿模块吊装→铜管敷设、焊接→新风PE管道铺设→空调系统吹洗→空调系统保压检漏→空调铜管管道保温修复→冷凝水管制作安装保压检漏→信号线布置及连接→室外机安装→保压检漏→抽真空→追加制冷剂→系统调试、验收。

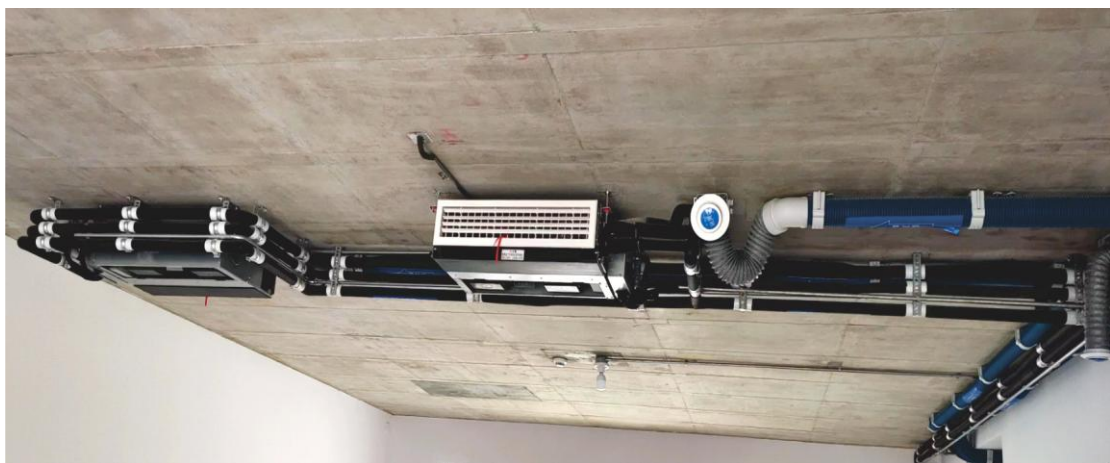
新风空调管路安装

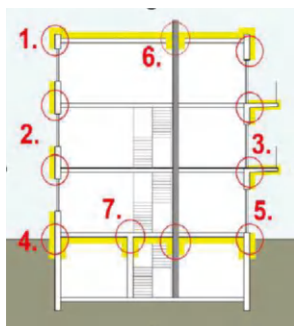
热桥容易产生的部位

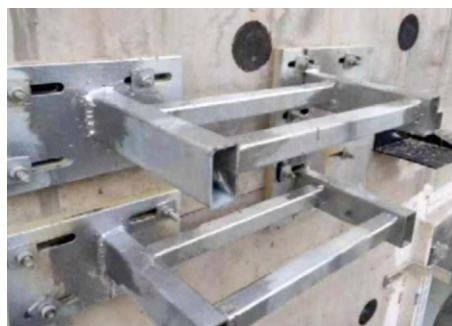
埋板断热桥处理完成效果

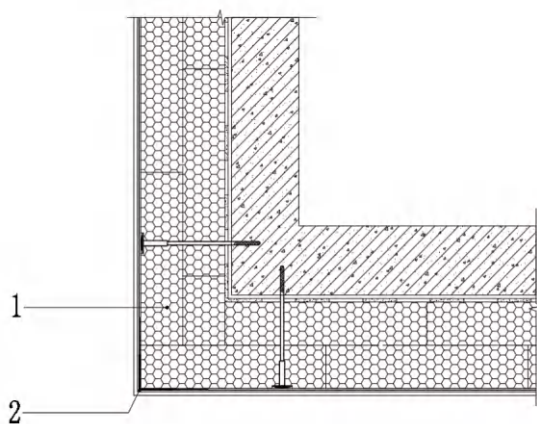
阳角处增强做法

- 1、带网格布成品护角条；
- 2、墙体保温材料

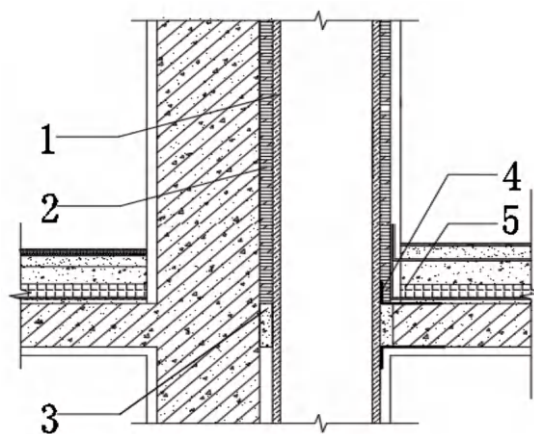
穿楼面排气道断热桥做法

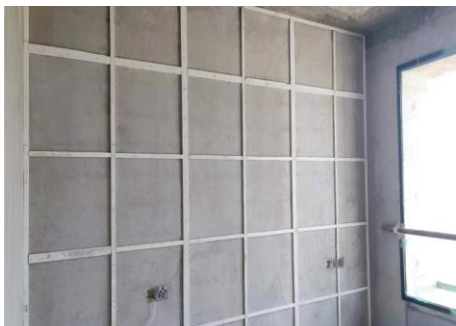
隔声板龙骨

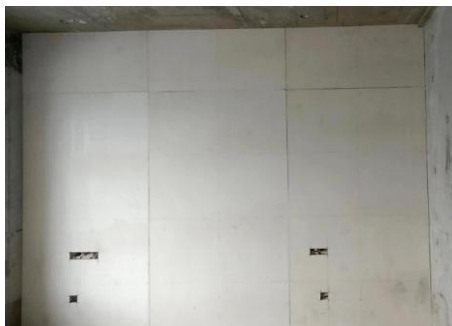
隔声板完成效果

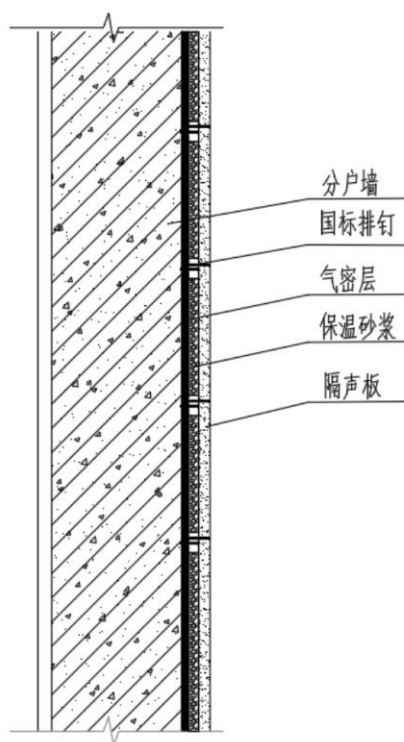
隔声板构造图

▶ 基层处理→钢筋混凝土墙面甩浆→弹线定位→安装龙骨→保温砂浆施工→隔声板线盒固定→安装隔声板→缝隙柔性胶填塞→腻子抹面施工压入含胶质耐碱网格布→验收。

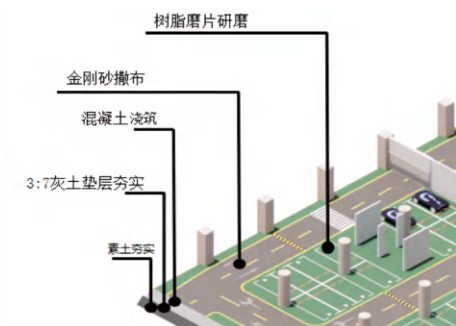
分层地面做法

- ▶ 本工艺优势显著，不仅耐磨性更强、使用寿命更长，还通过骨料与水泥的紧密结合及机械压实工艺，有效避免裂缝、凹陷问题。
- ▶ 本工艺耐磨性更强，使用寿命更长。通过骨料与水泥的紧密结合及机械压实工艺，不易出现裂缝或凹陷，耐磨骨料与水泥基质形成致密结构，有效封堵混凝土表面的孔隙，根源上解决传统地面“起砂扬尘”问题，致密的结构减少了水分和腐蚀性介质的渗透路径，不易出现返潮、空鼓现象。

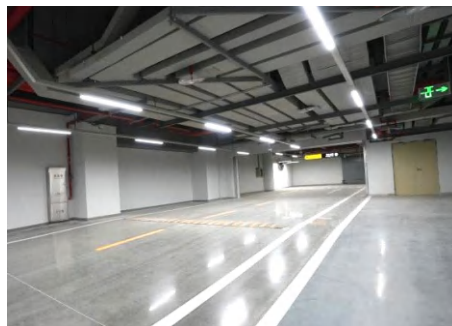
完成效果

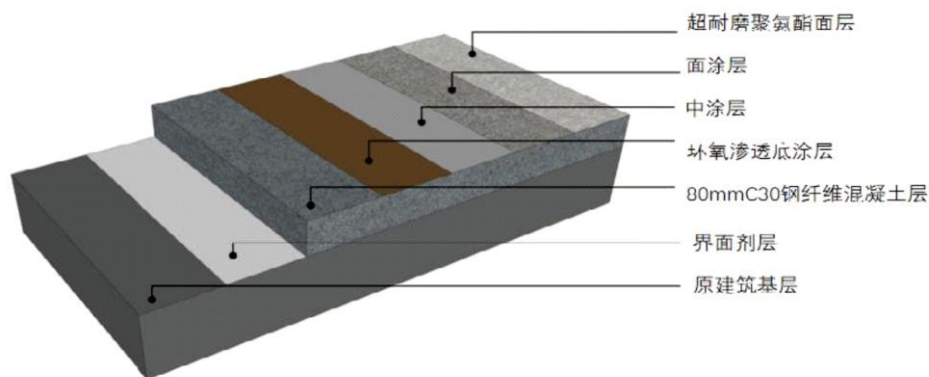
静音地面分层做法

- ▶ 使用特种聚氨酯材料罩面，达到静音效果，耐磨性极强，静音地面可降低撞击声压级15-25分贝。
- ▶ 大面积整体无缝，美观大方，可进行造型设计；
- ▶ 地坪采用高性能环氧树脂作为粘结剂，强度高，耐磨性及抗裂性能好，且具有可修复性，破损修复后无明显痕迹。

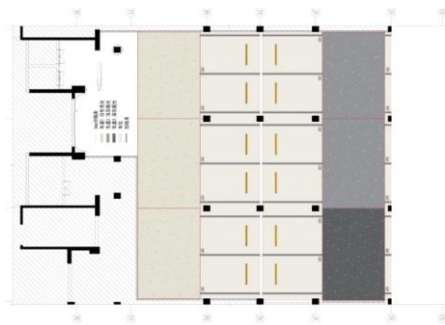
深化示意图
